(社) 日本造園学会東日本大震災復興支援緊急調査

宮城県仙台市チーム

日本造園学会 東日本大震災復興支援調査 名取市チーム 一次調査 調査報告

震災復興調査報告

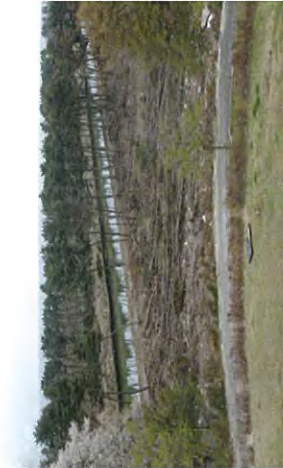
被災状況は松林帯全域で概ね似かよっており、比較的細い松は、根本近くで幹折れにより倒木している。調査日時点では、海岸公園冒険広場南部で一面同一方向になり倒されたマツが確認された。津波に耐えた松は、ほとんどがクロマツの大径木であり、同様に大ききものであってもアカマツは根こそぎ流され、住宅等にぶつかり破壊の助長要因となった様子が、内陸部に点々と残されたアカマツの流木から想像される。

一樣に倒れるアカマツと残存するクロマツ大径木
(2011.5.6 海岸公園冒険広場から南東方向を望む)

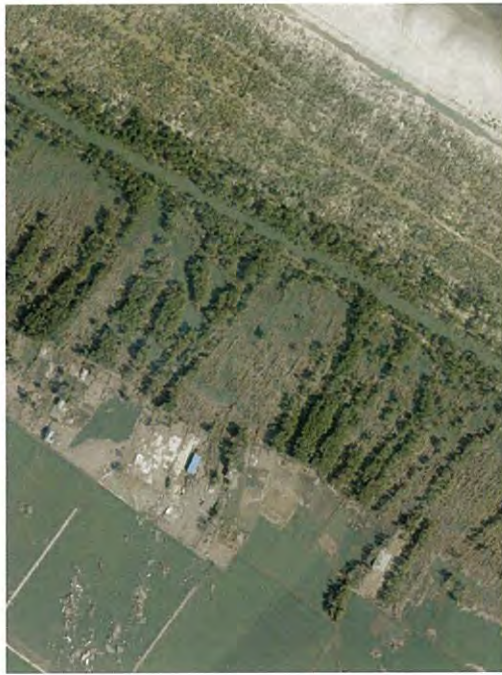
残存するクロマツの位置・量には、場所により違いがあり、特に荒浜集落の北側では東西に帯状にマツが残存している。それが、マツの大きさや植林時期よるものか、あるいは微地形によるものかは、今後の調査が必要である。

東西に帯状に残る松林 (2011.3.12 国土地理院撮影)

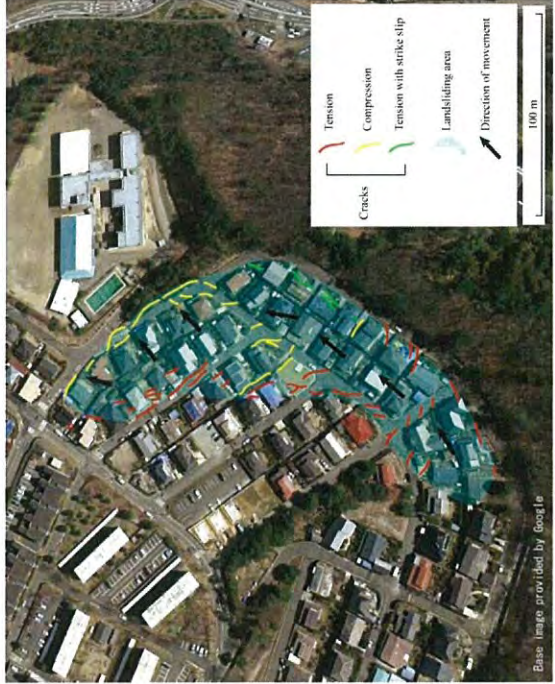
折立5丁目における割れ目の分布と地すべりの範囲

■ 青葉区折立5丁目：1965年～1970年に造成、約30棟の宅地被害

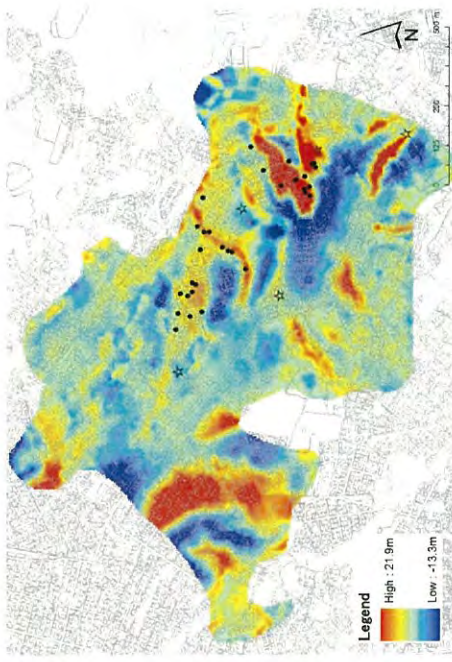
■ 太白区緑ヶ丘：1957年から造成開始、1978年の宮城県沖地震でも地表変動確認

図2 盛土・切土分布図と調査地の重ね合わせ。黒丸：地表や路面・擁壁の変動あるいはブロック層等の傾斜が見られた地点。星印はそのような変動や傾斜が見られなかった地点。背景図には国土院の基礎地図情報 2500 を利用。

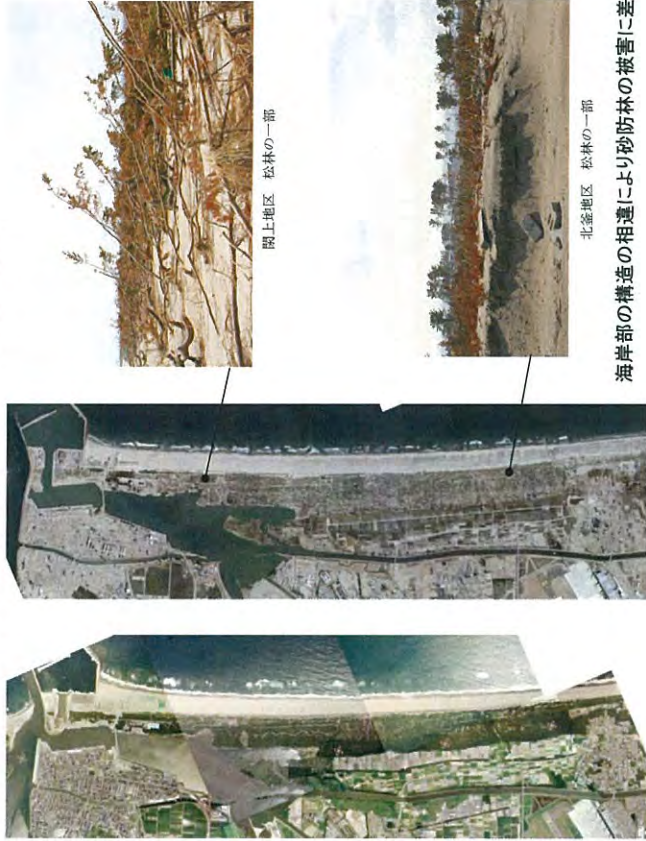
閑上地区 松林の一部

北釜地区 松林の一部
海岸部の構造の相違により砂防林の被害に差があった

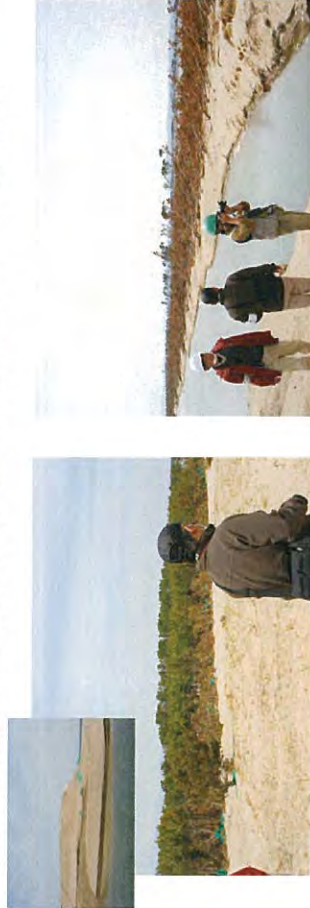
砂山背後に残った砂防林

砂山のない部分は壊滅状態

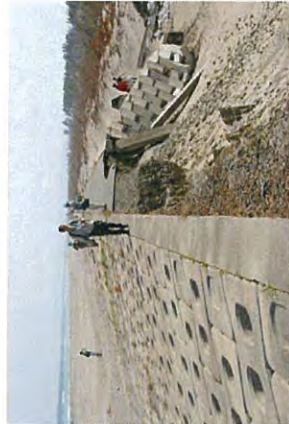
防潮堤の背面が大きく破壊される

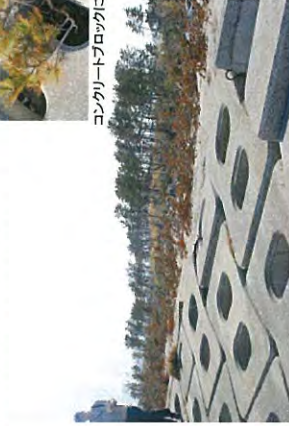
防潮堤がつぶれなかった場所にはマツが残っている

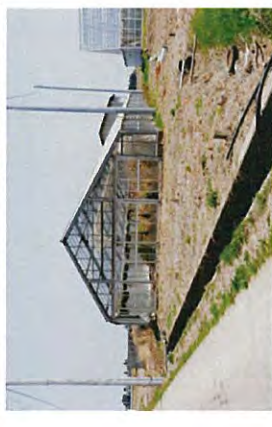
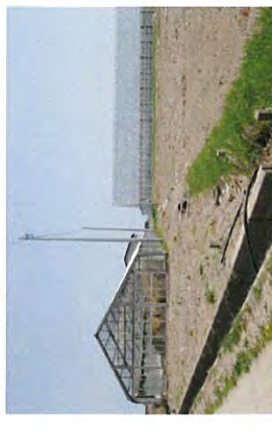
内陸部のガラス温室は、津波が到達していたが破壊を免れていた。栽培花卉類は枯死していないものもあった

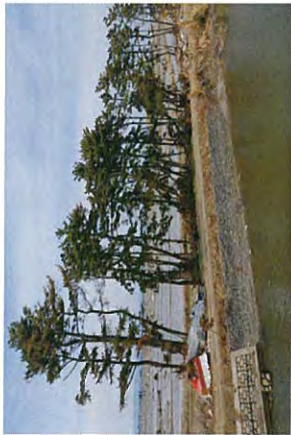
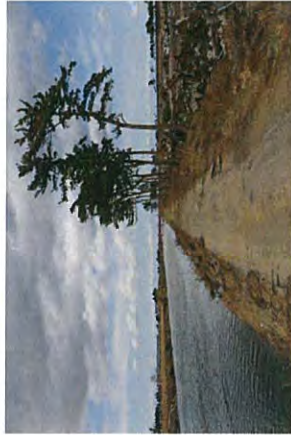
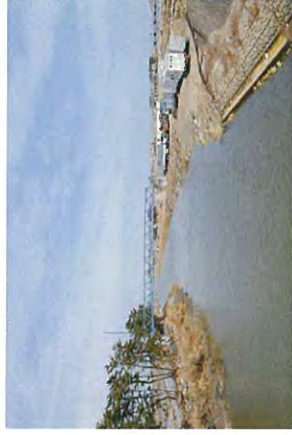
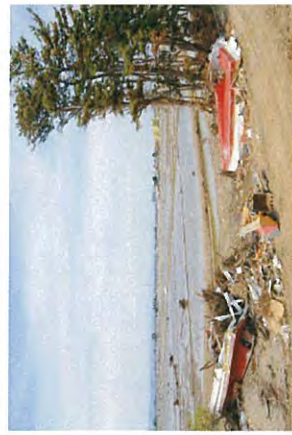
津波が横断した貞山運河では、松並木が消失した場所、残った場所の相違があった。内陸の水田は地盤沈下で水没

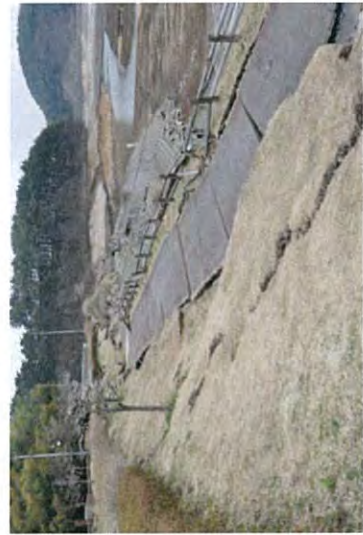
(A) 藤沼貯水池とその周辺 (写真1～6)
藤沼貯水池堤体高さ18.1mのアースダムが決壊し、土石流が麓の滝地区・北町地区に流れ、74棟が被災（うち流失・全壊19棟）。6名死亡、2名行方不明。

1 水が流出してしまった藤沼貯水池

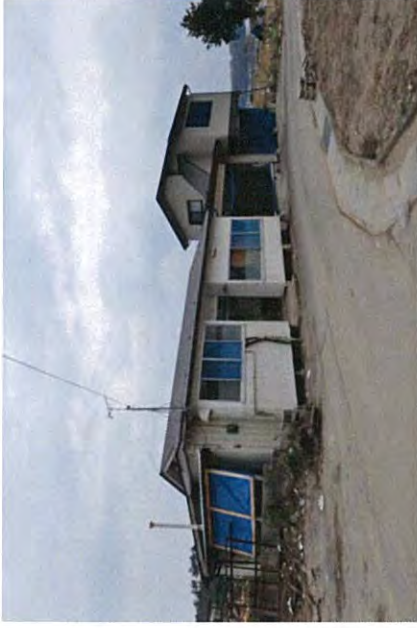
6 流出を免れた家屋

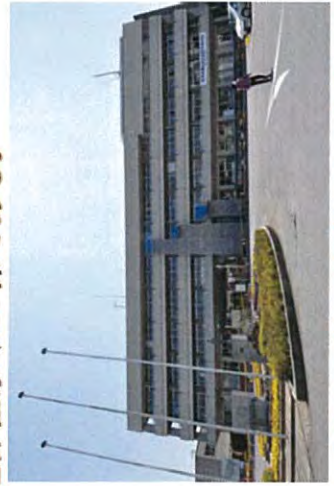
(B)須賀川市役所周辺（写真7～8）旧奥州街道沿いを中心に家屋や公共施設が多数被害を受けた。その被害状況（2011.5.11現在）は、市域全体で住家が9,329棟（全壊383棟、半壊757棟、一部破損8,189棟）、公共施設93棟、その他非住家4,955棟である。

7 被災して使用不可能になった須賀川市庁舎

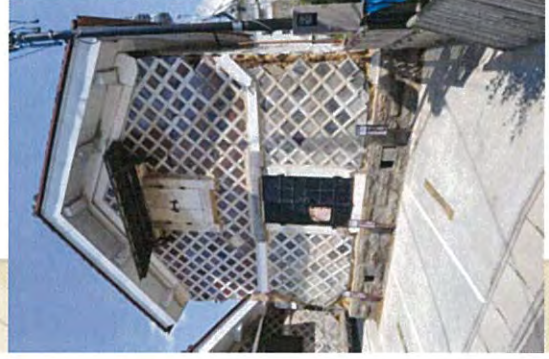
8 市役所周辺の被災した歴史的建築物

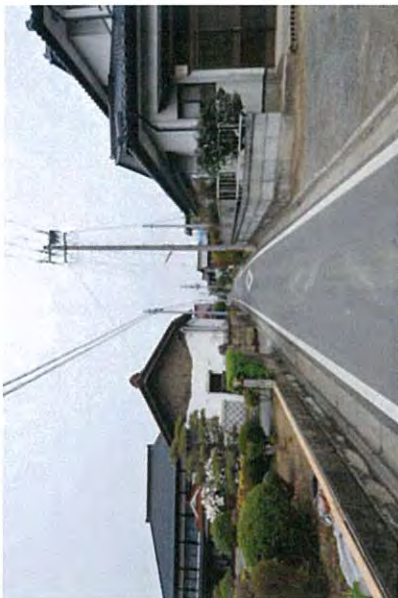
(C)農村集落仁井田地区（写真9～11）
 良好な土蔵景観が残る農村集落。土蔵の多く
 が被害を受けた。

9 被災した土蔵

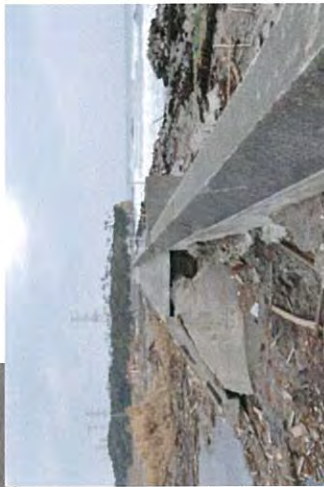
2 破壊された防潮堤、奥
が東北電力グリーンパーク

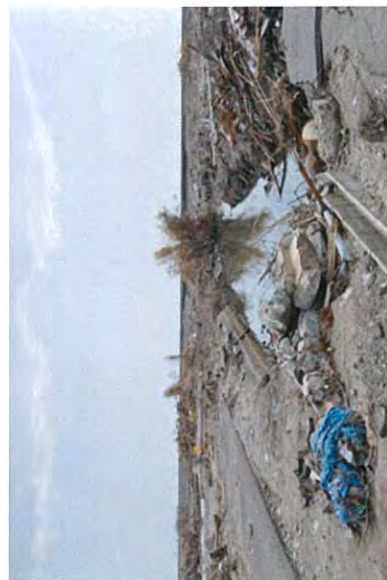
3 植物も壊滅

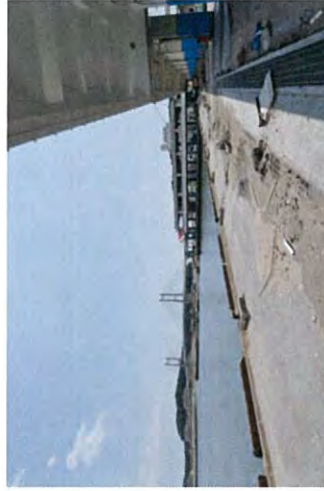
8 破壊された相馬漁港

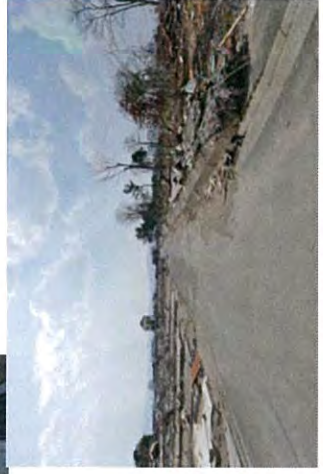
9 相馬港(右)と市街地の緩衝林・公園は倒木多数

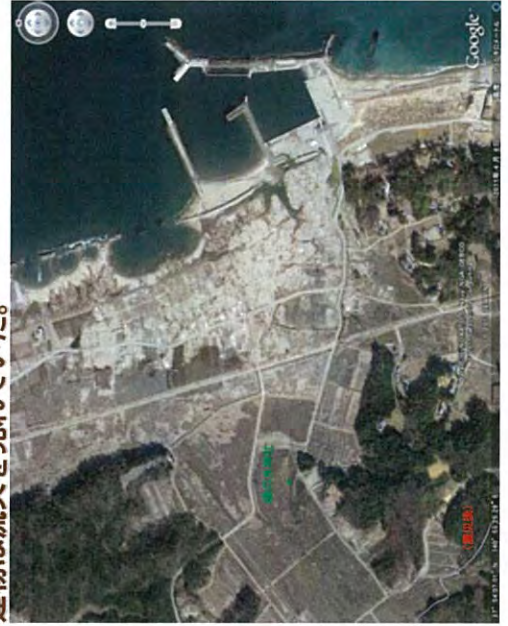
14 磯浜漁港付近の流失した建物のがれきが散乱

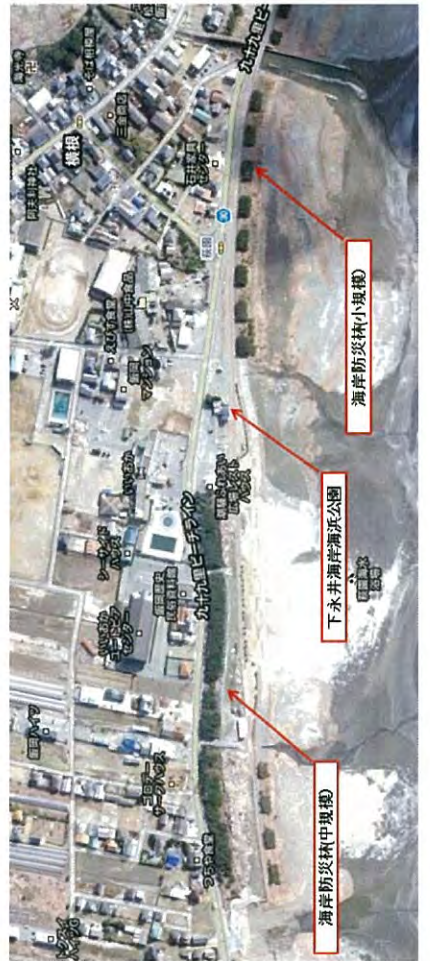
海岸林が消失・または途切れており、防災林として機能しなかった

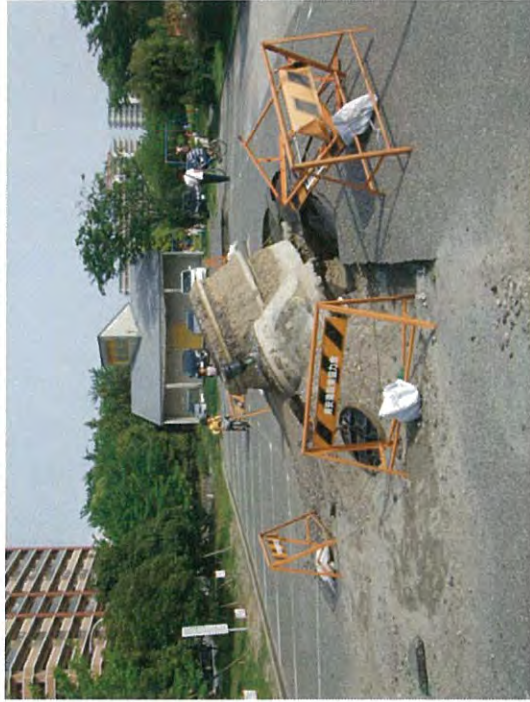
マンホールなどの地下構造物の浮き上がり。特に防火水槽が浮き上がり周囲との動線の支障となっている事例を多く確認

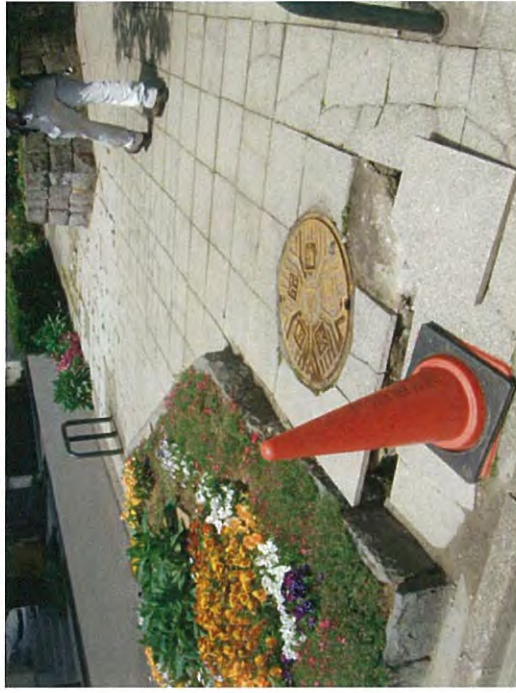
建築物等と沈下した周辺地盤との段差

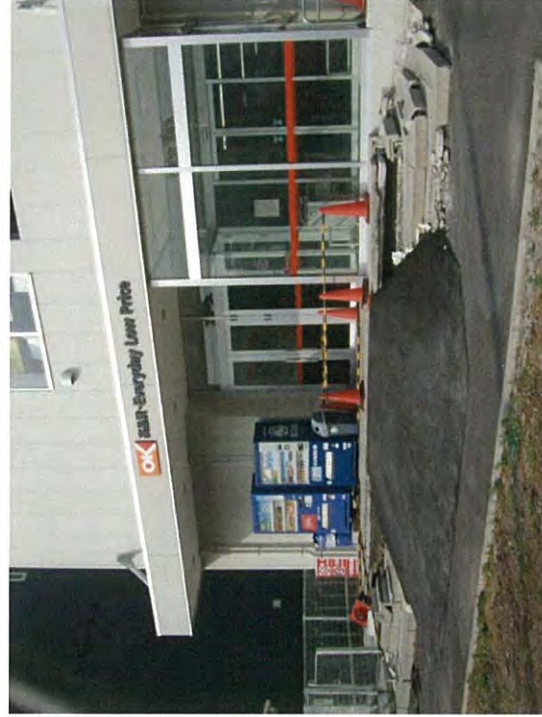
不等沈下による舗装の破壊、広場の地割れ
(インターロックキングは震災に弱く、復旧にも手間・時間がかかる)

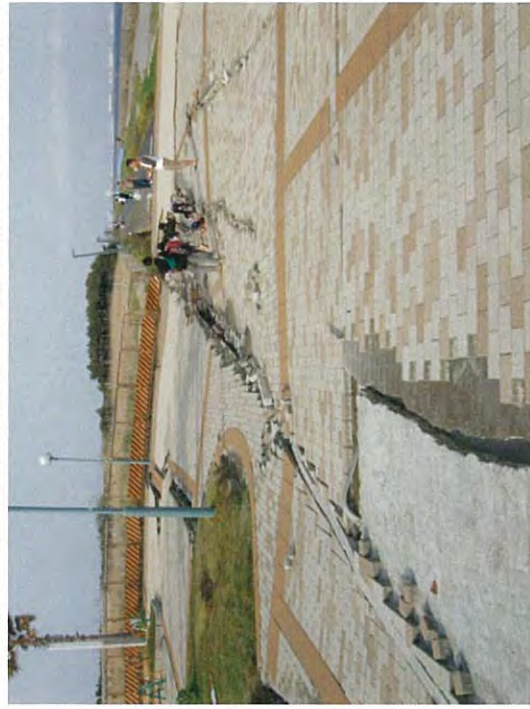
不等沈下による舗装の破壊、広場の地割れ
(芝生地の場合、舗装よりも修復が容易)

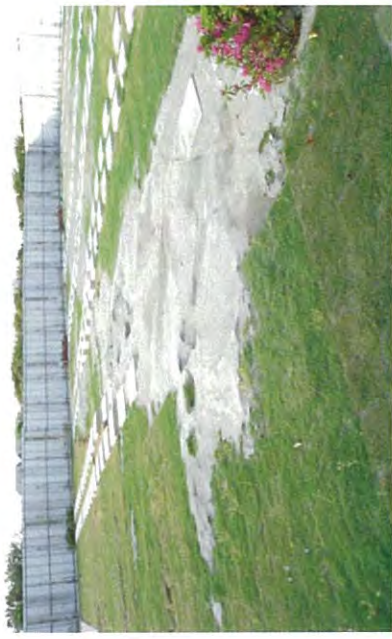
新規墓地エリア

墓地公園では墓地エリアの被害はなかった。新規の墓地エリアについて断層や噴砂が認められた。新規の芝生地整備エリアでは芝の根茎が伸張していないため液状化に対しては弱かったのかもかもしれない。

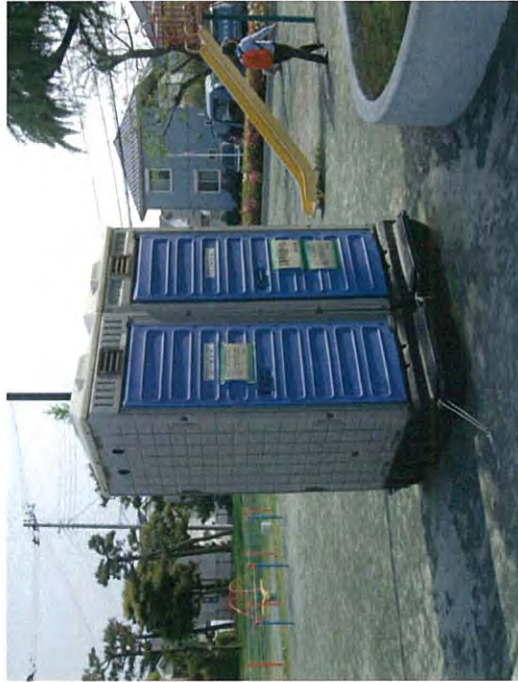
公共下水道の寸断によるトイレ供用停止と公園への汲み取り式仮設トイレの設置

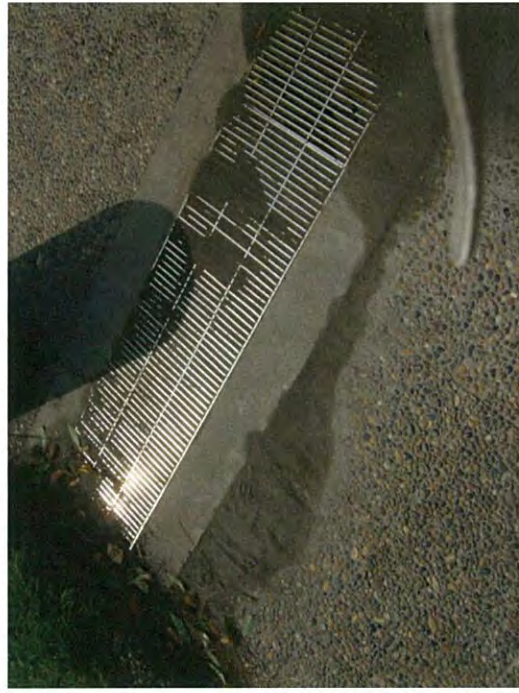
液状化による噴出土砂が引き起こす雨水排水機能不全。
(側溝・横断溝のつまり)

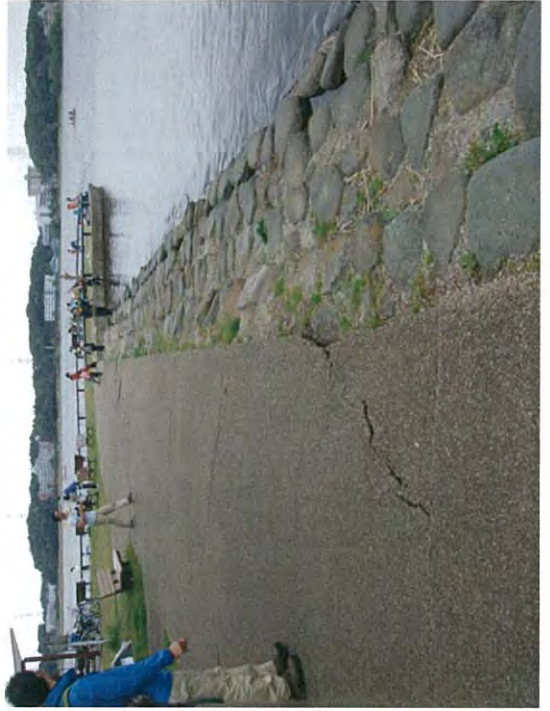
水際の構造物の破壊 (我孫子市)

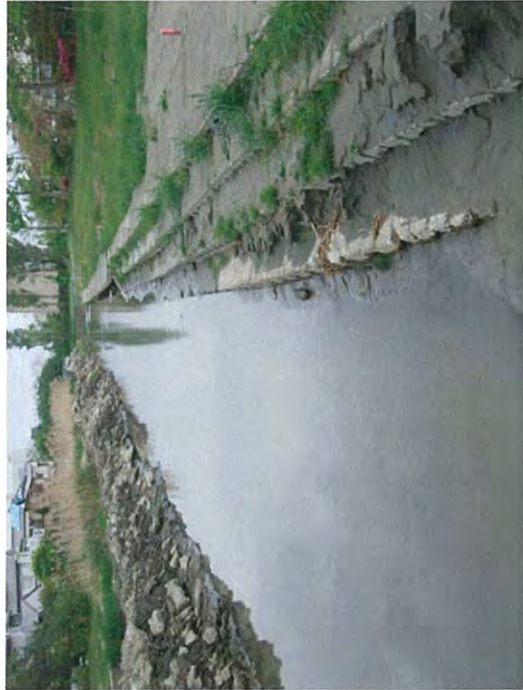
水路への土砂の堆積(香取市)
噴出した土砂が水路を塞ぐ(写真は浚渫後)

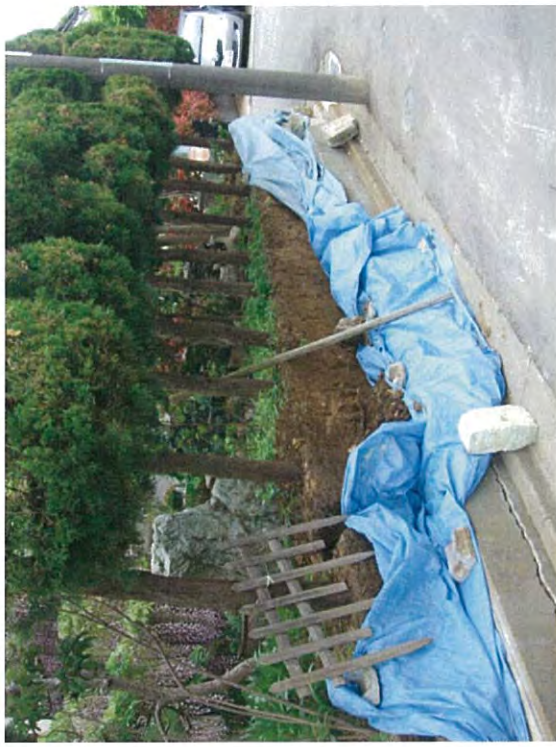
建物外構の崩壊(我孫子市)
