福島県内における被災状況調査

1. 須賀川市内

調査者：日本大学工学部建築学科 土方吉雄

2. 浜通り北部

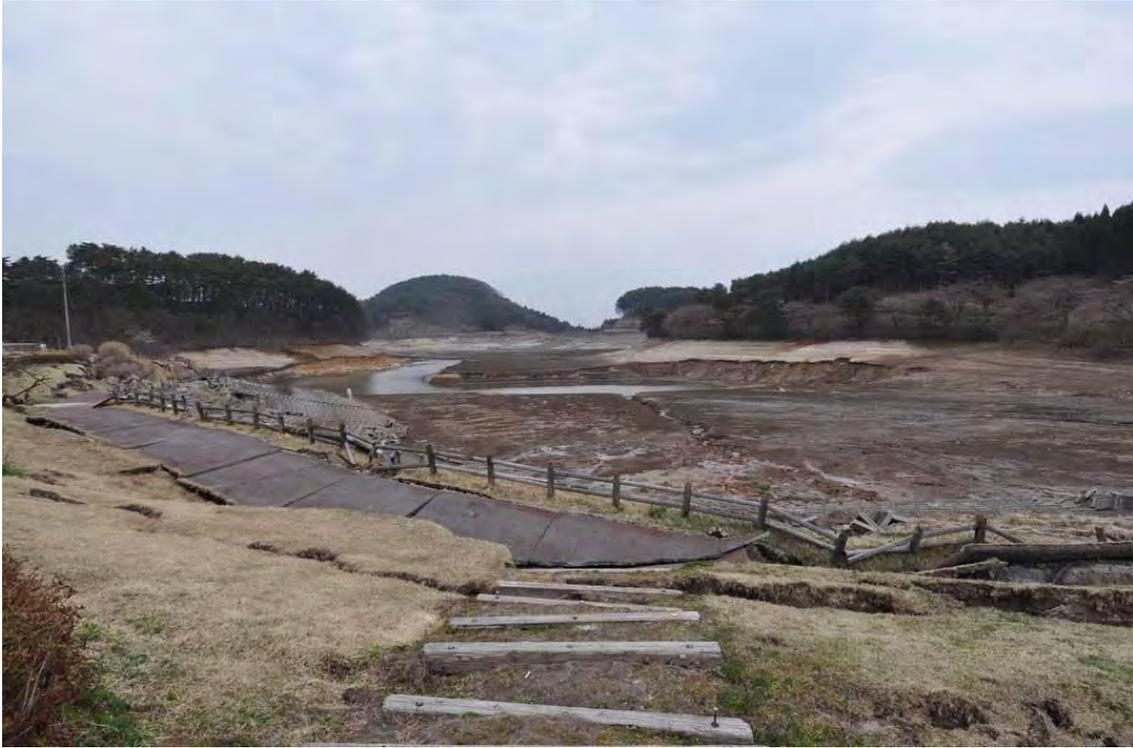
藤沼貯水池堤体高さ 18.1mのアースダムが決壊し、土石流が麓の滝地区・北町地区に流れて74棟が被災（うち流失・全壊19棟）。6名死亡、2名行方不明。

1 水が流出してしまった藤沼貯水池

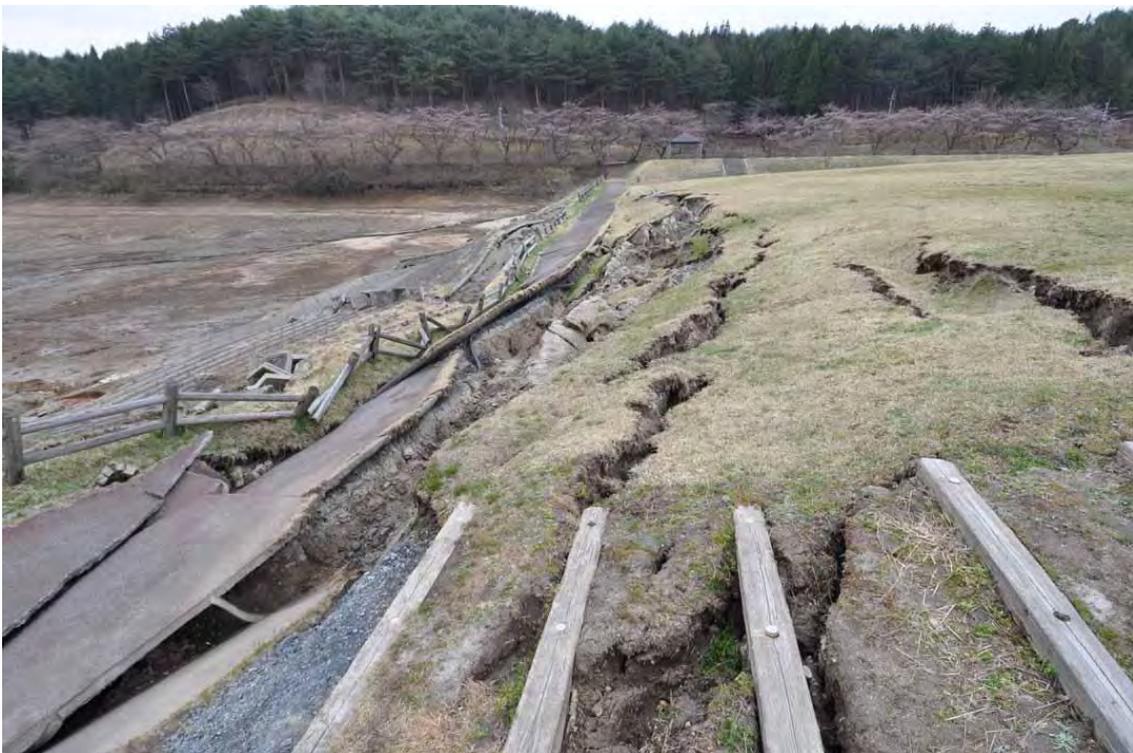
2 公園護岸の湖に向かったすべりとはらみだし

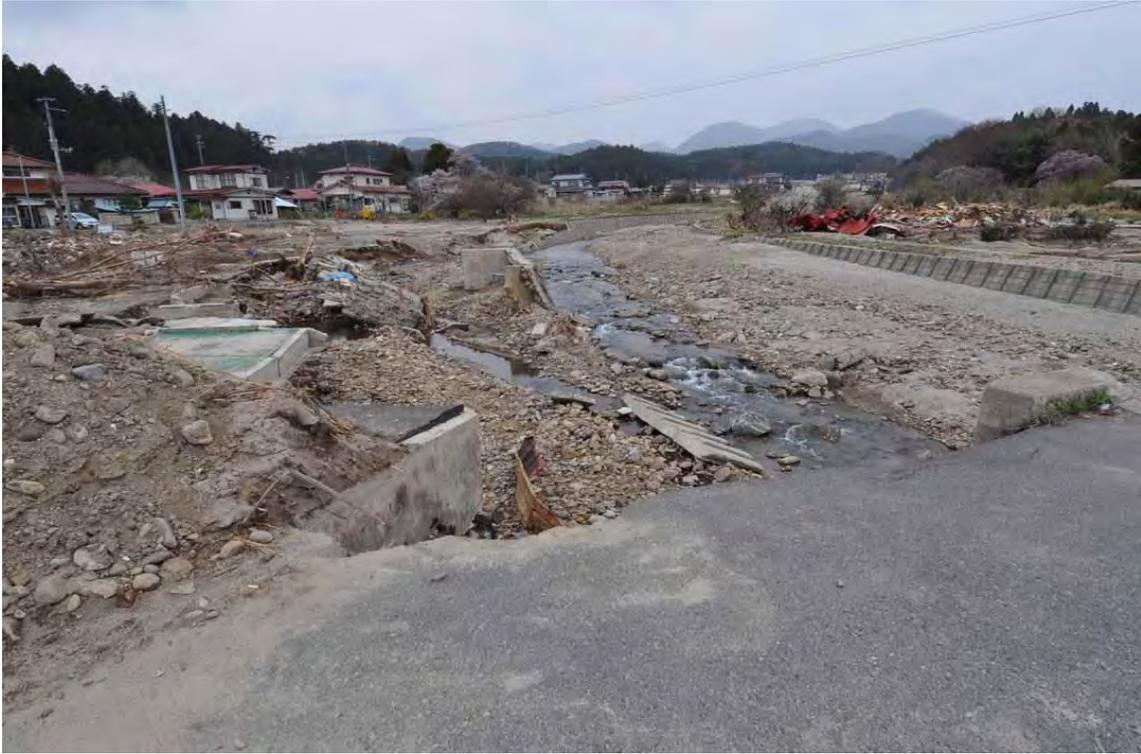
3 貯水池決壊の土石流により、被害を受けた住宅地

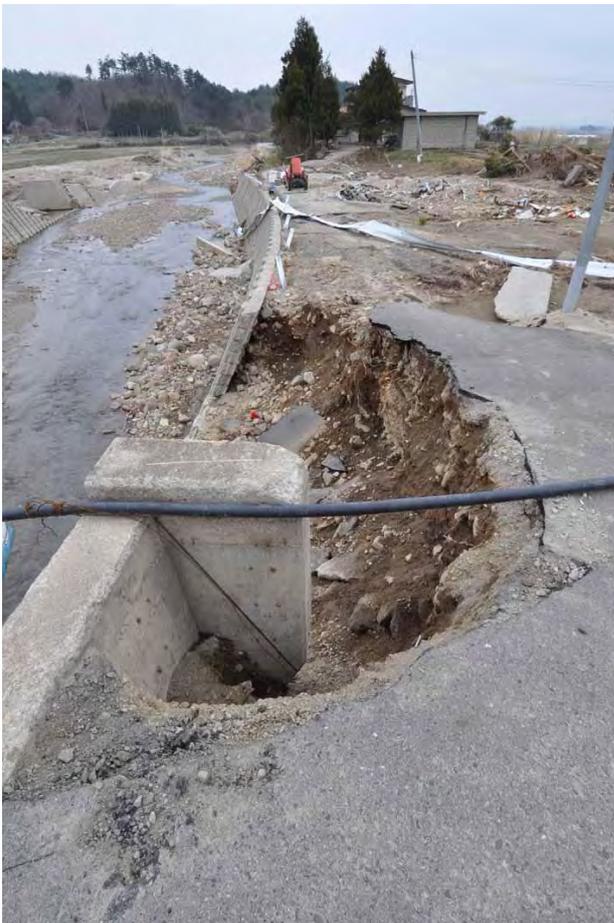
4 土石流により損壊した橋脚部分

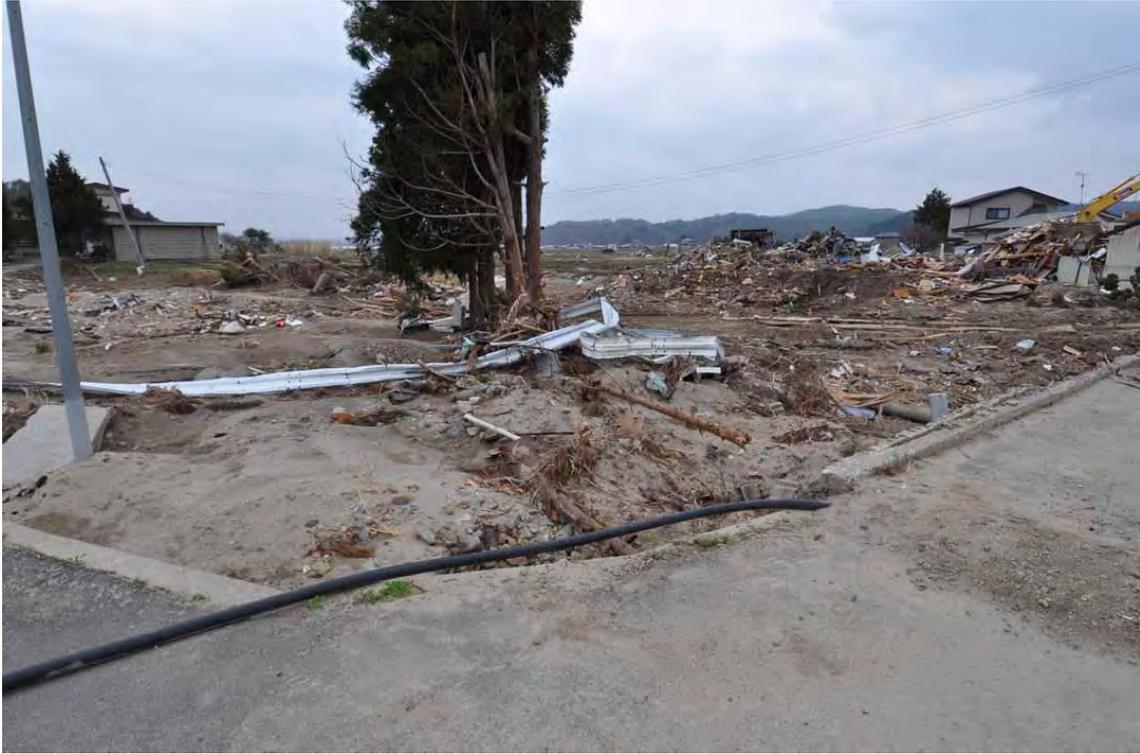
5 土石流に耐えた屋敷林、がれき撤去

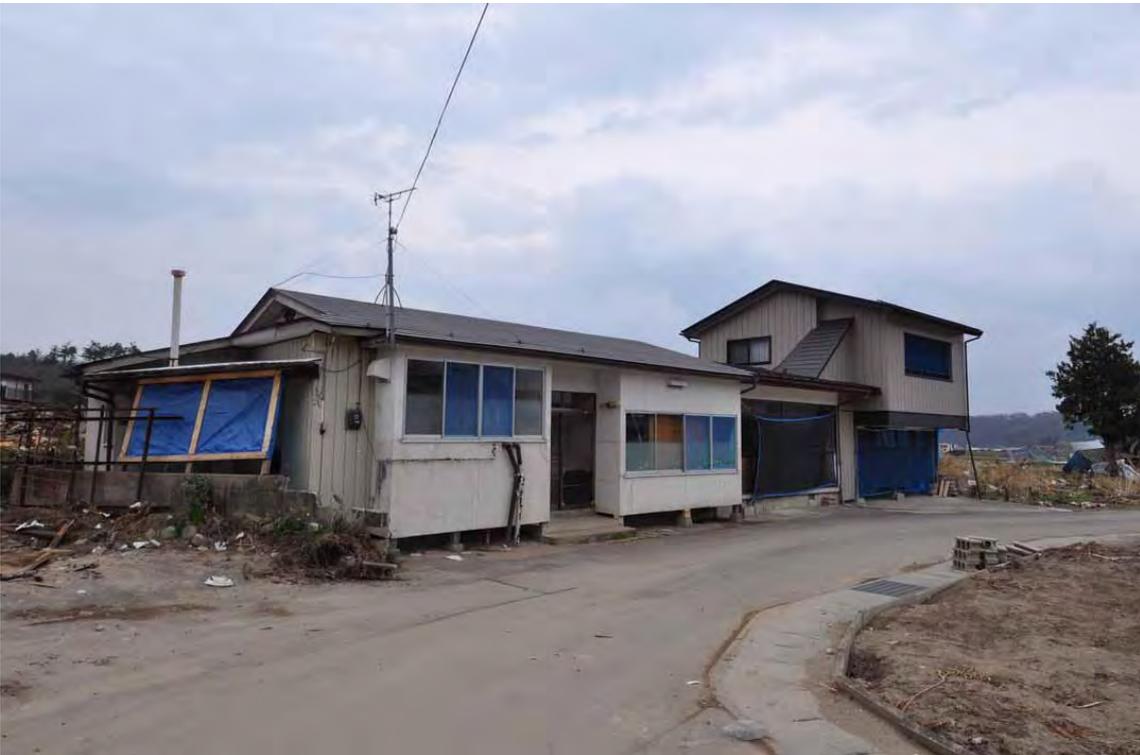
6 流出を免れた家屋

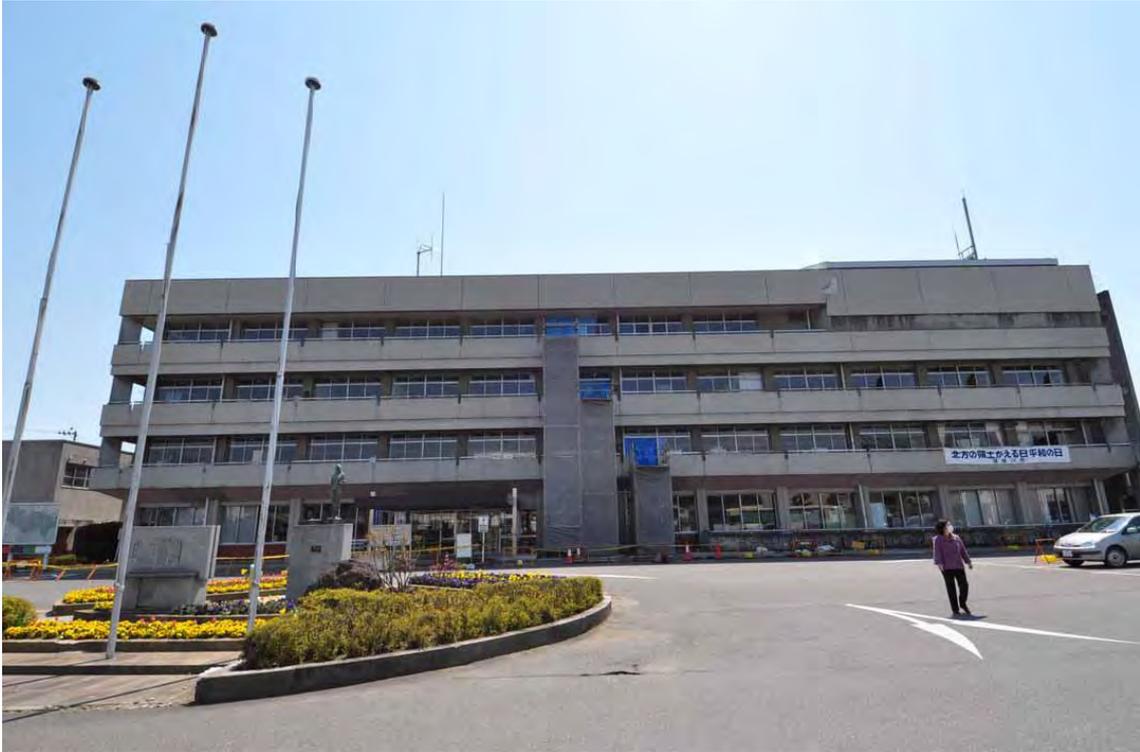
7 被災して使用不可能になった須賀川市庁舎

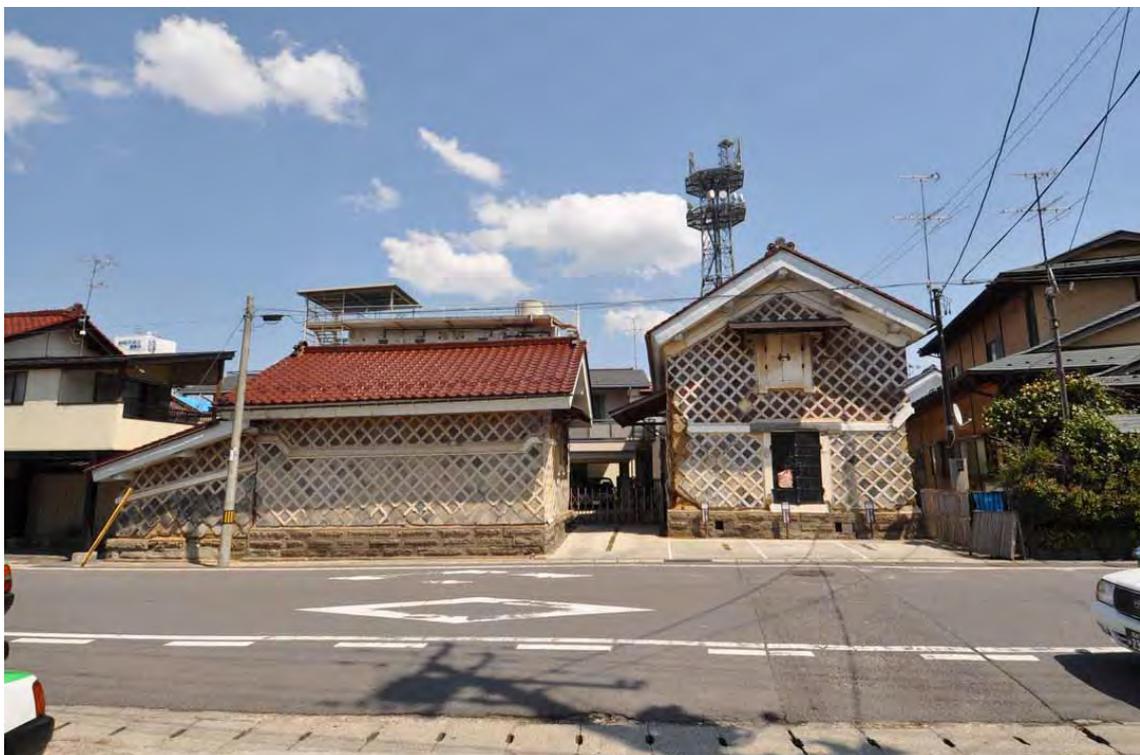
8 市役所周辺の被災した歴史的建築物

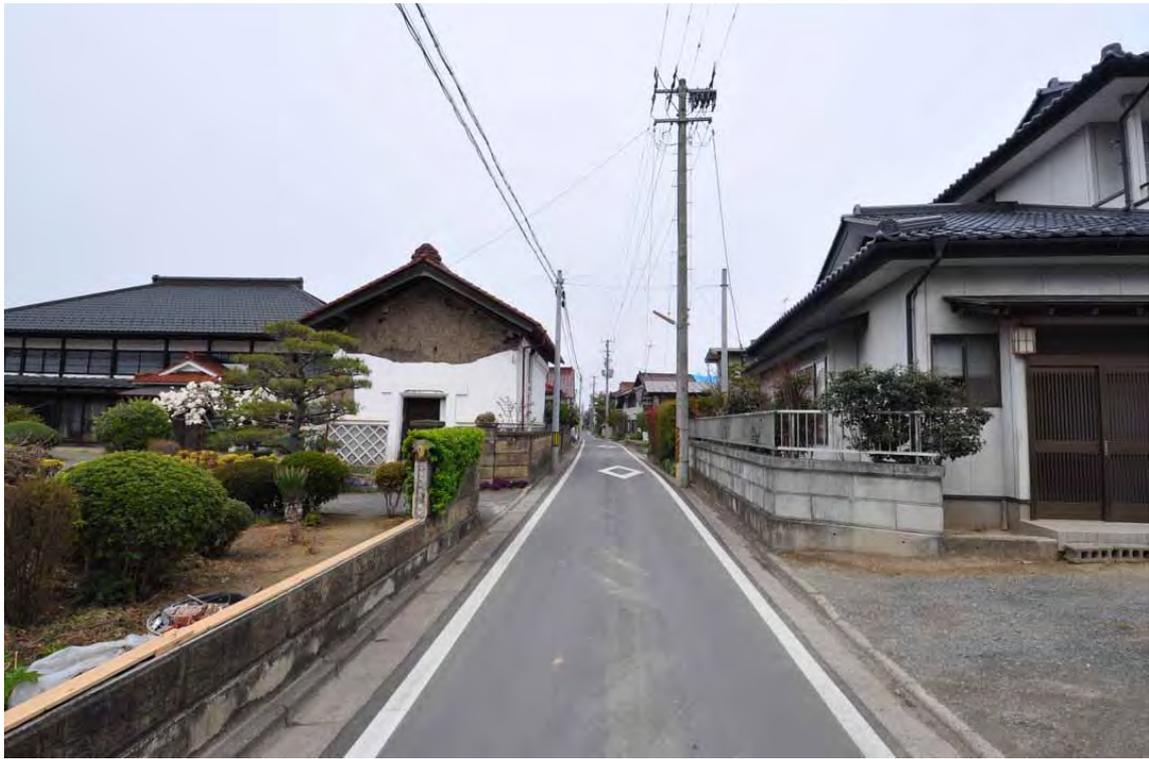
9 被災した土蔵

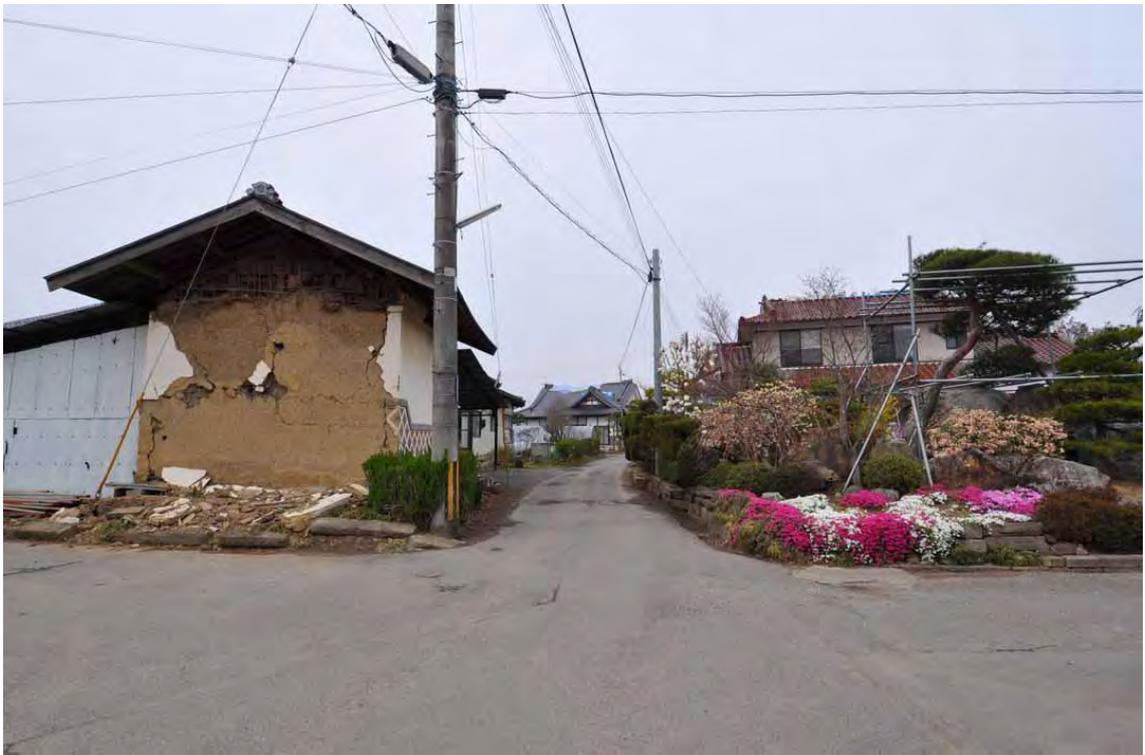
10 被災した土蔵、家屋の屋根

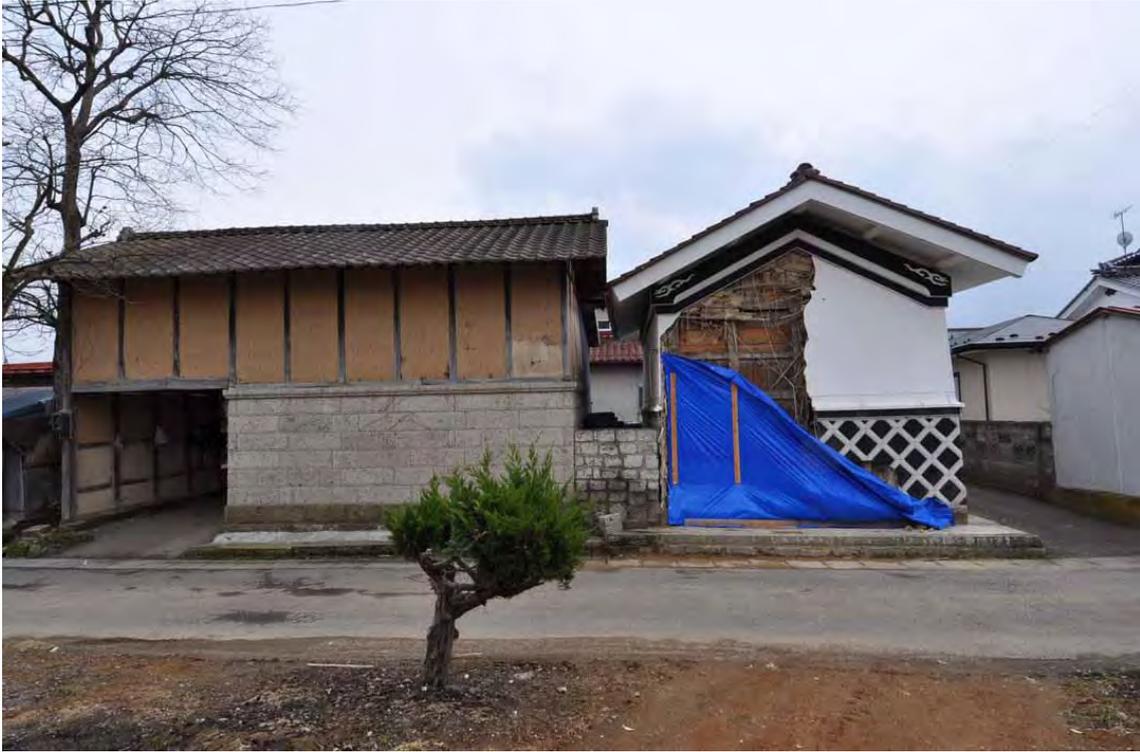
11 被災した土蔵

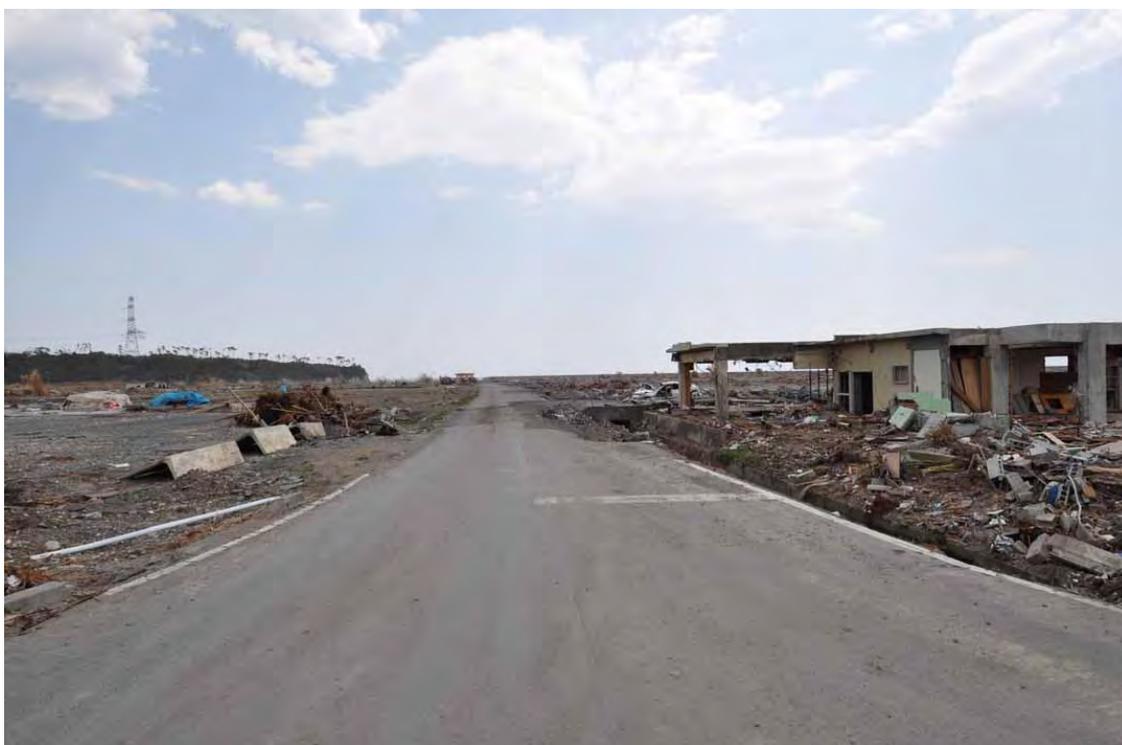
1 全建物が流失・全壊。左高台の緑は東北電力グリーンパーク

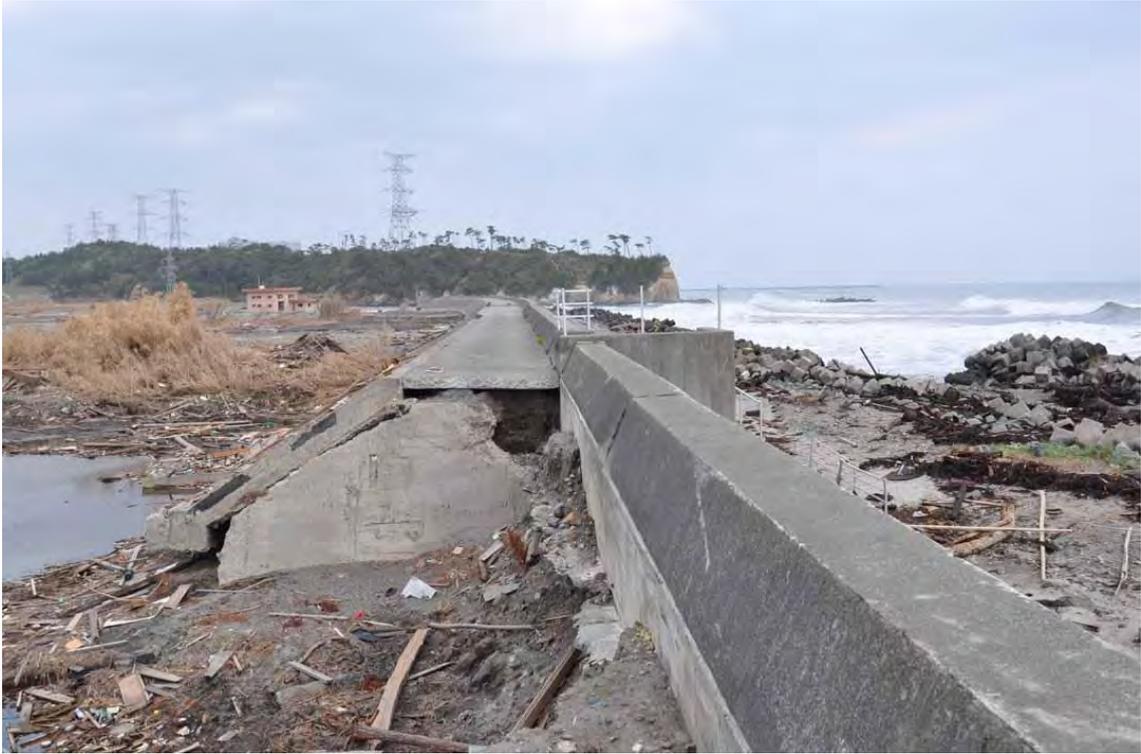
新田川河口の南側の防潮堤の損壊が大きく、後背地の建物はほとんどが流失し、また倒木、流木の被害が大きい。河口北側の東北電力グリーンパークは、高台になっていることから倒木、流木などの被害が少ない。

2 破壊された防潮堤、奥が東北電力グリーンパーク

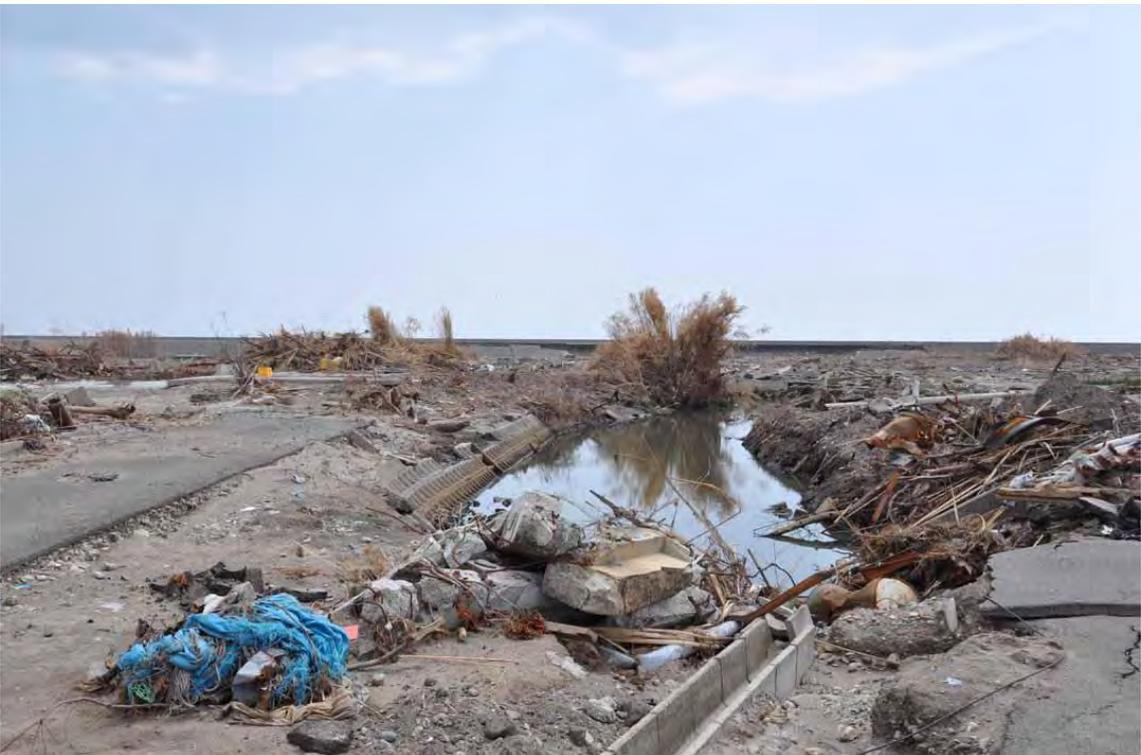
3 植物も壊滅

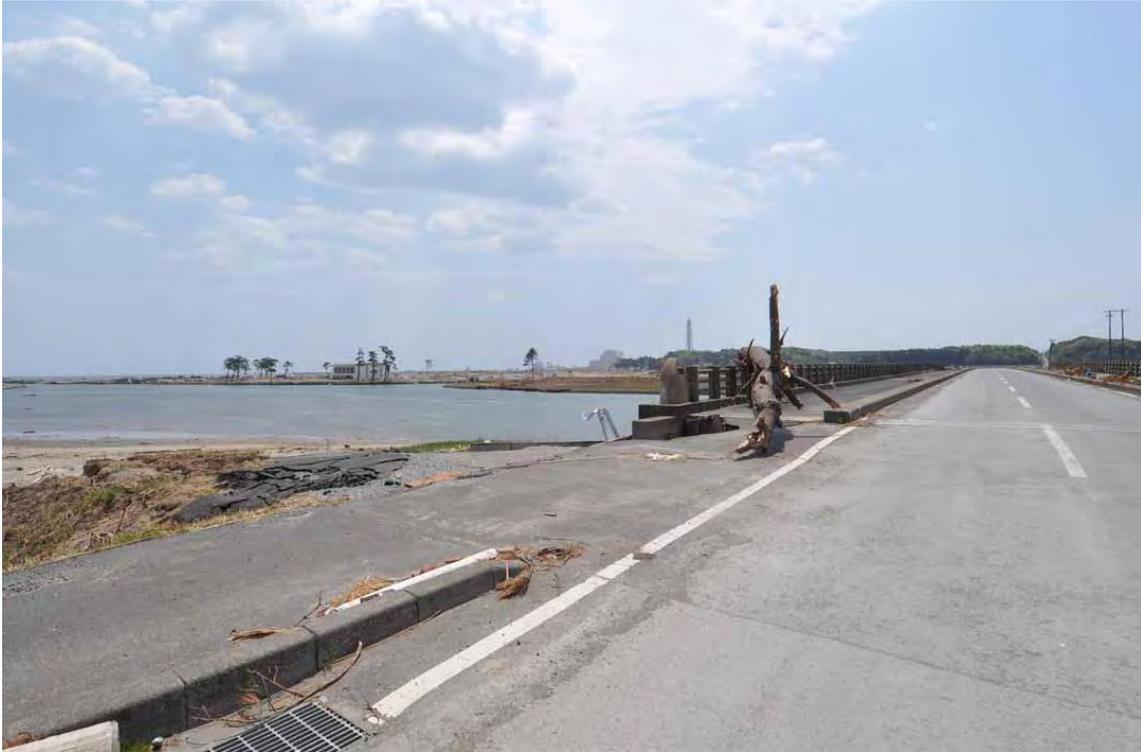
4 真野川河口付近の真島橋の欄干上に打ち上げられた防潮林の流木

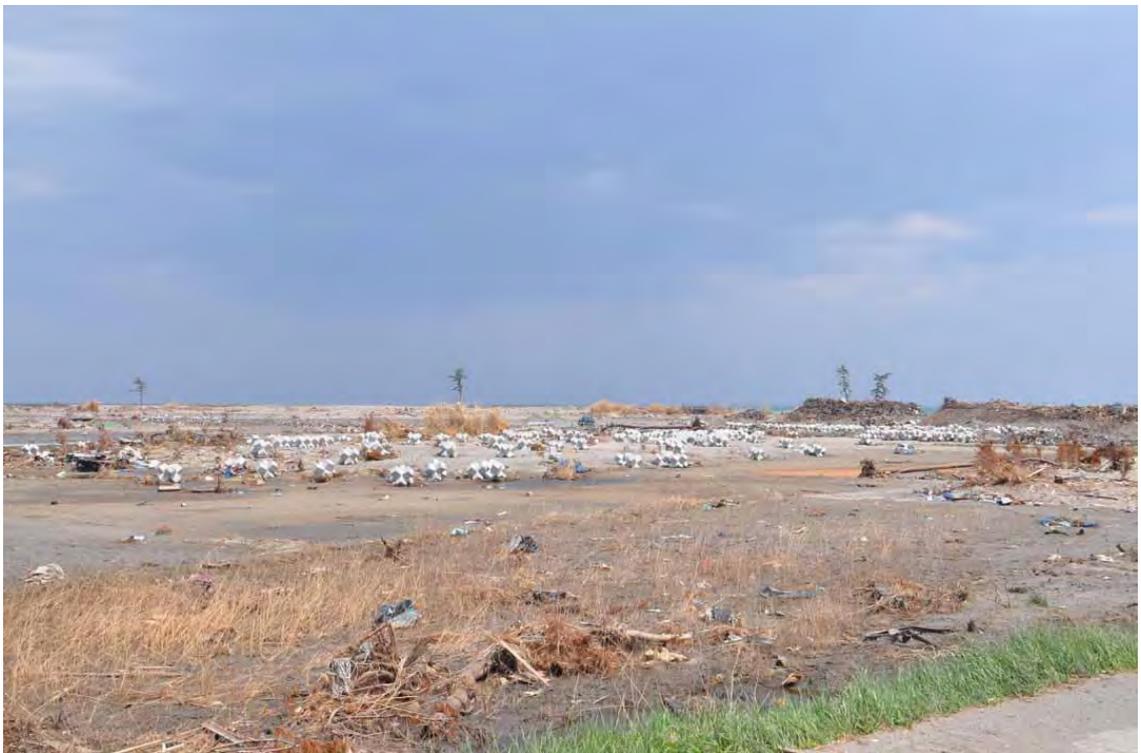
5 真野川河口付近の建物は全て流失し、消波ブロックが散乱している
防潮林はほとんど倒壊している

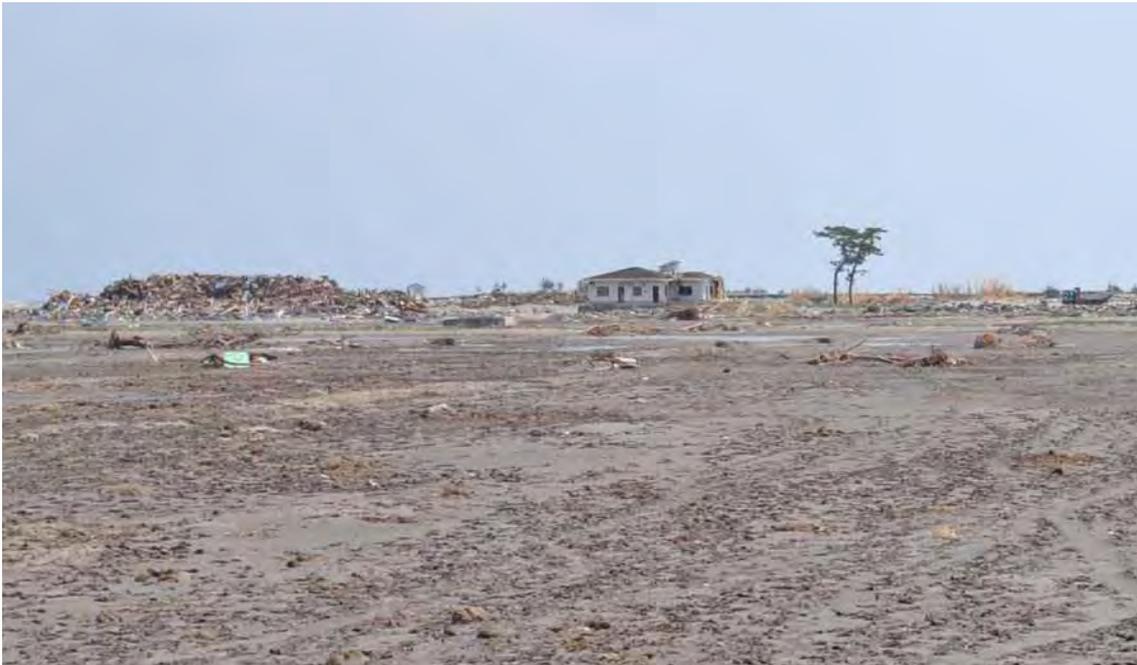
6 倒壊した建物と流木の瓦礫の山

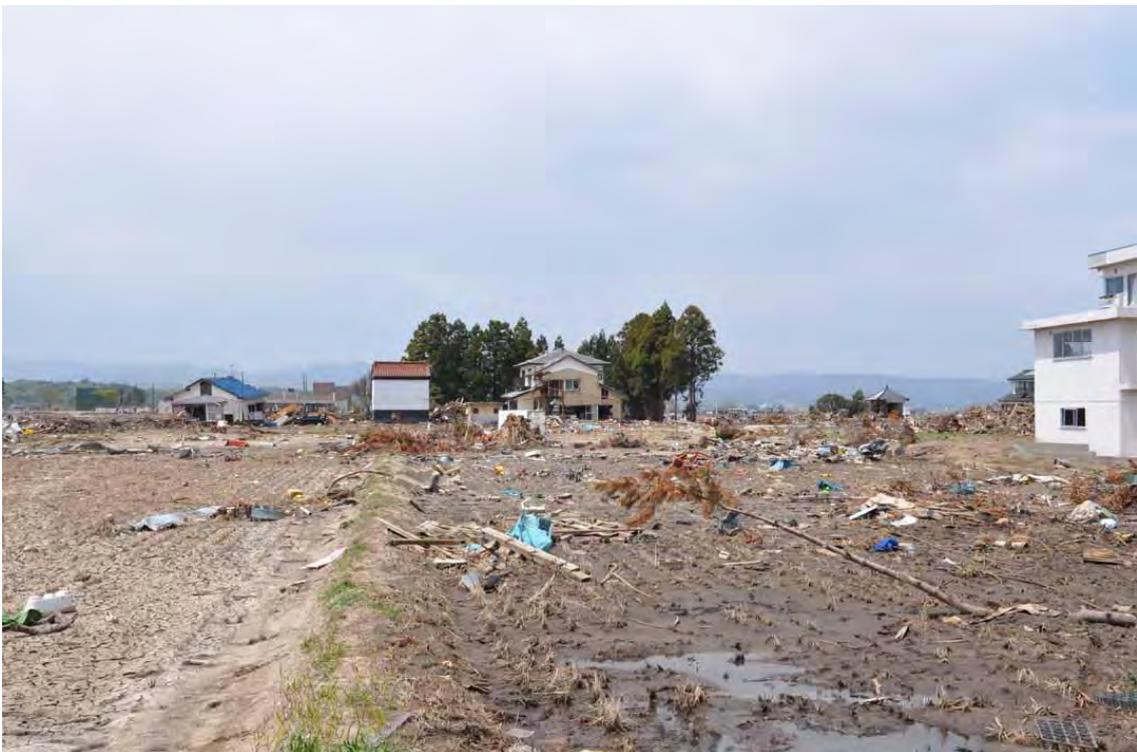
7 家屋流失を防いだ屋敷林

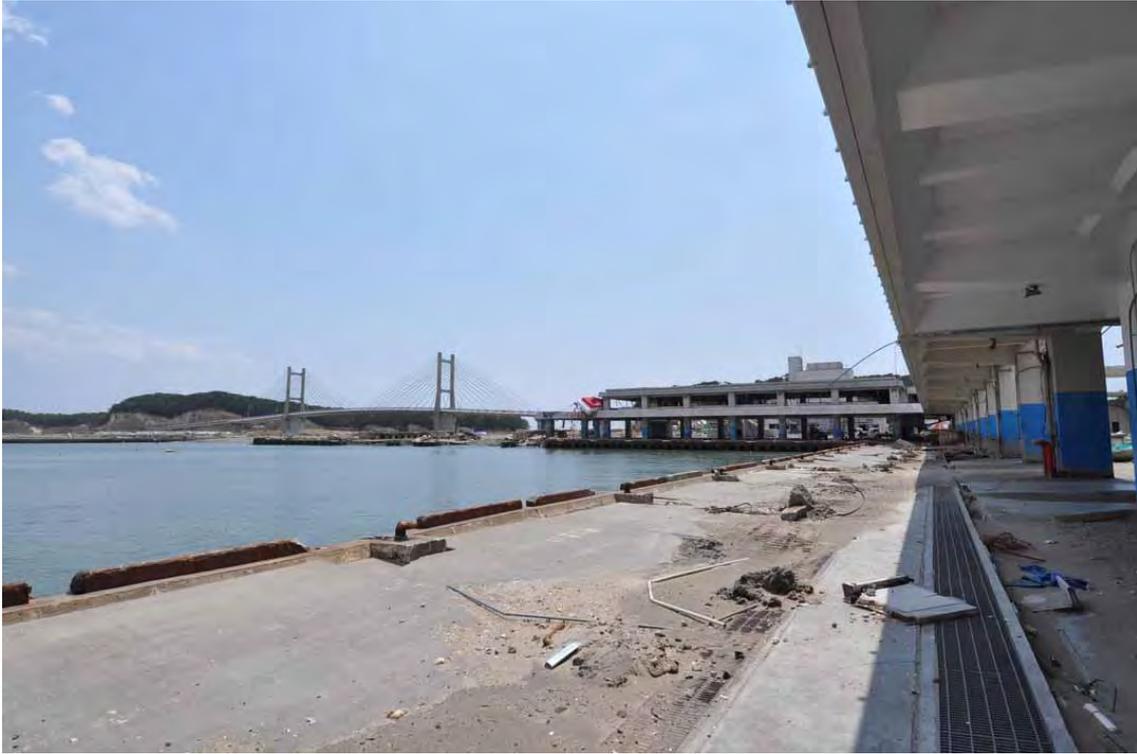
8 破壊された相馬漁港

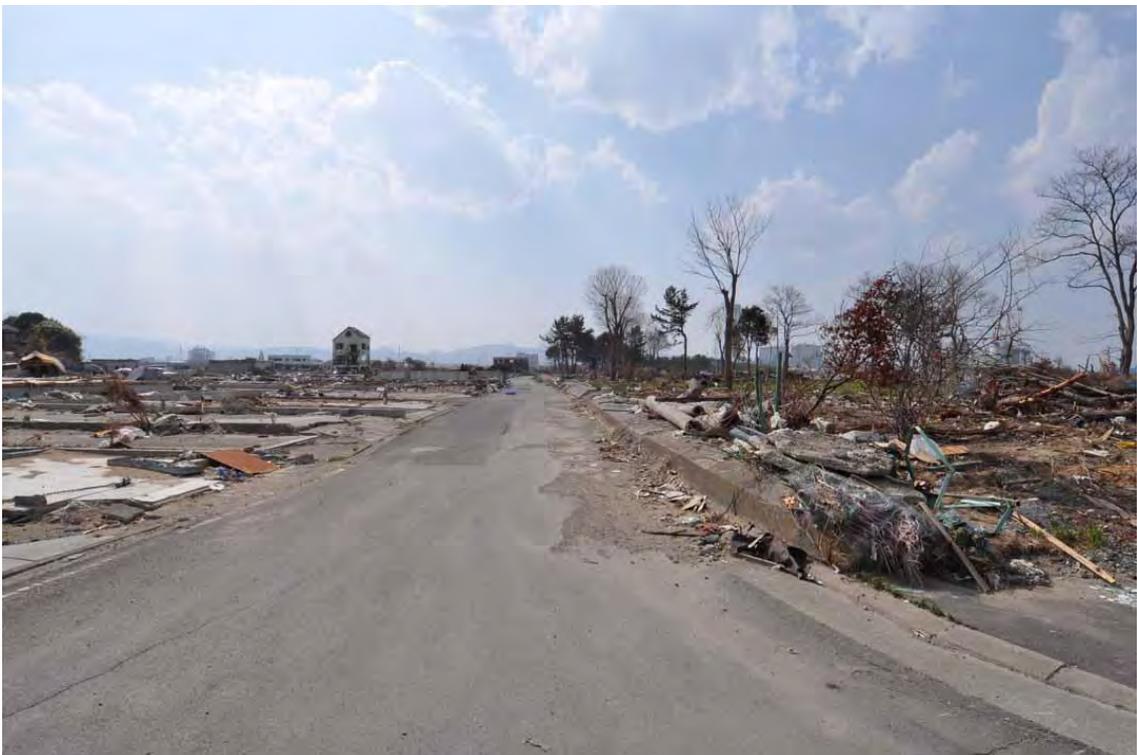
9 相馬港（右）と市街地の緩衝林・公園は倒木多数

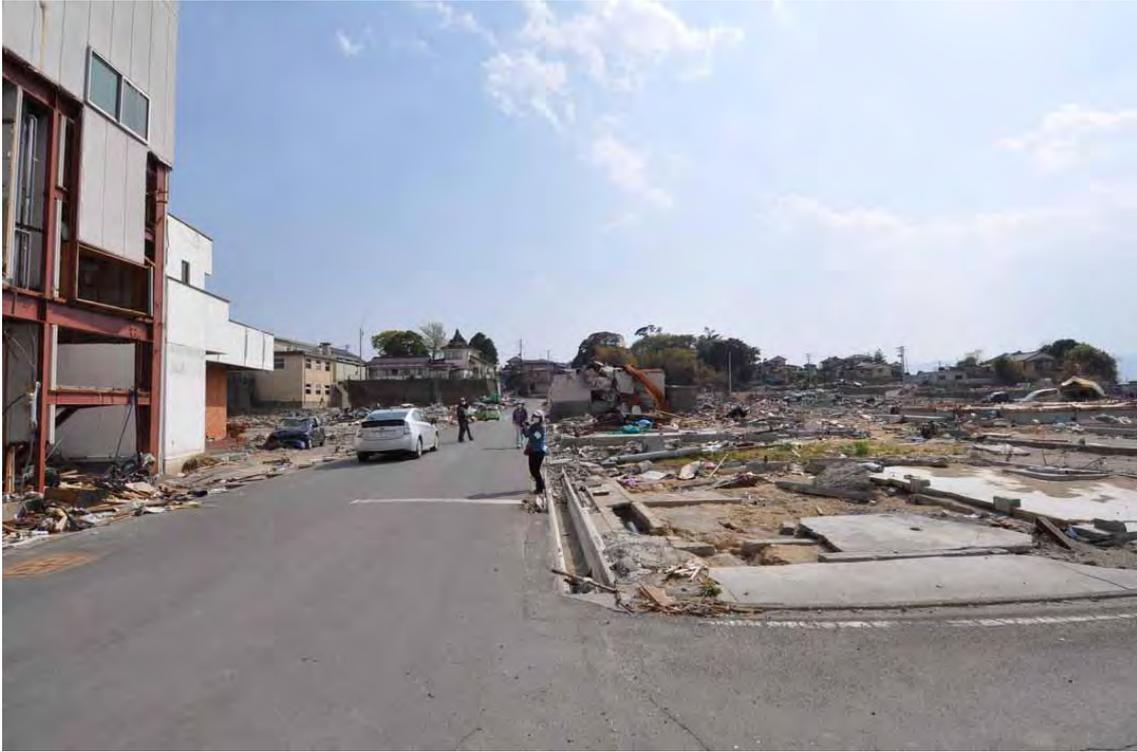
10 低地部の建物はほぼ壊滅

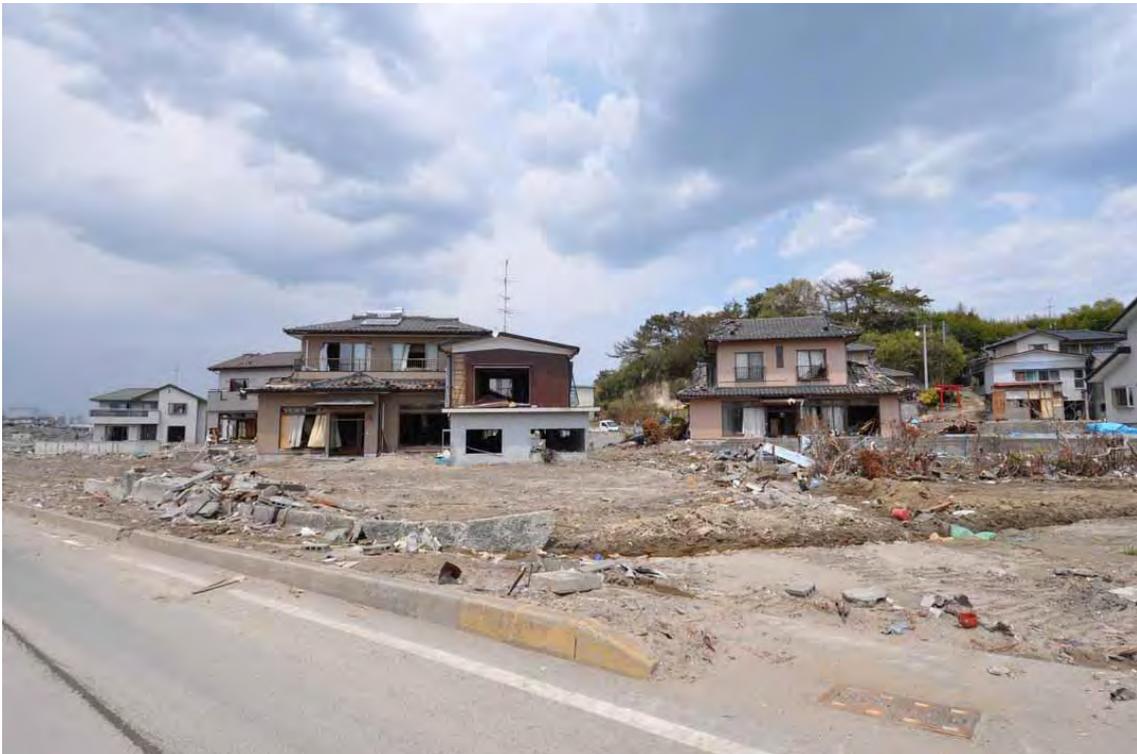
11 少し高台にある家屋は倒壊・流失を免れている

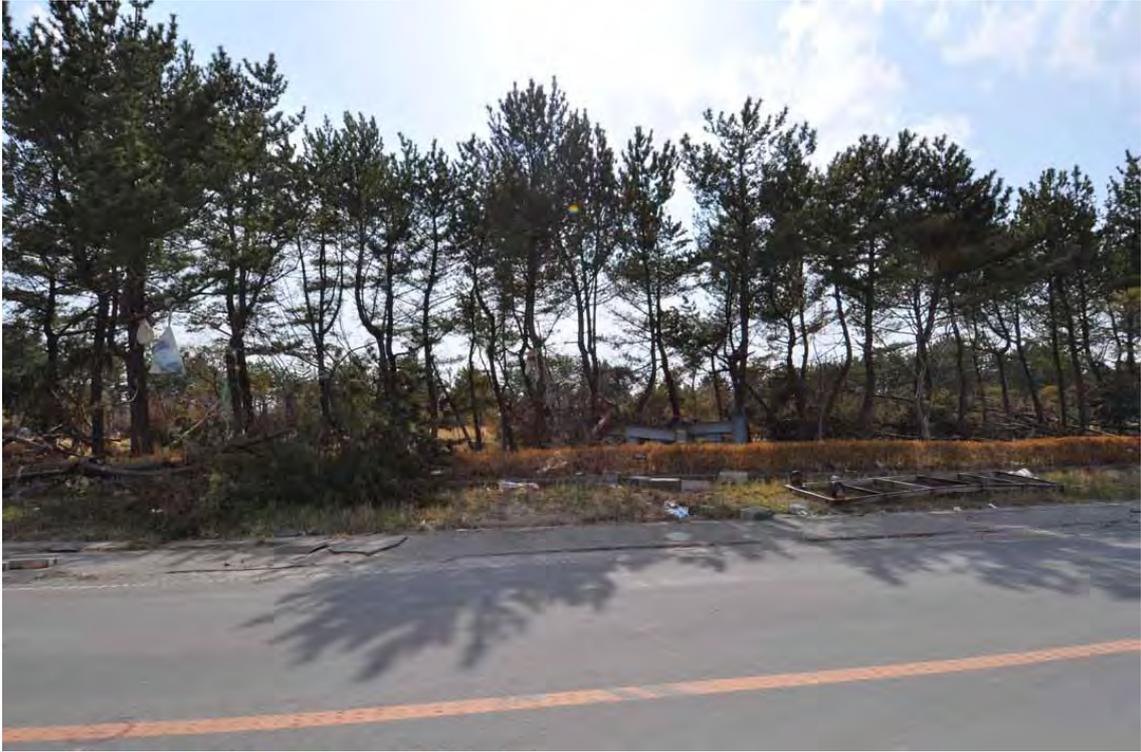
12 相馬港 2 号埠頭付近の防潮林の倒木、幹折れが多数見られる

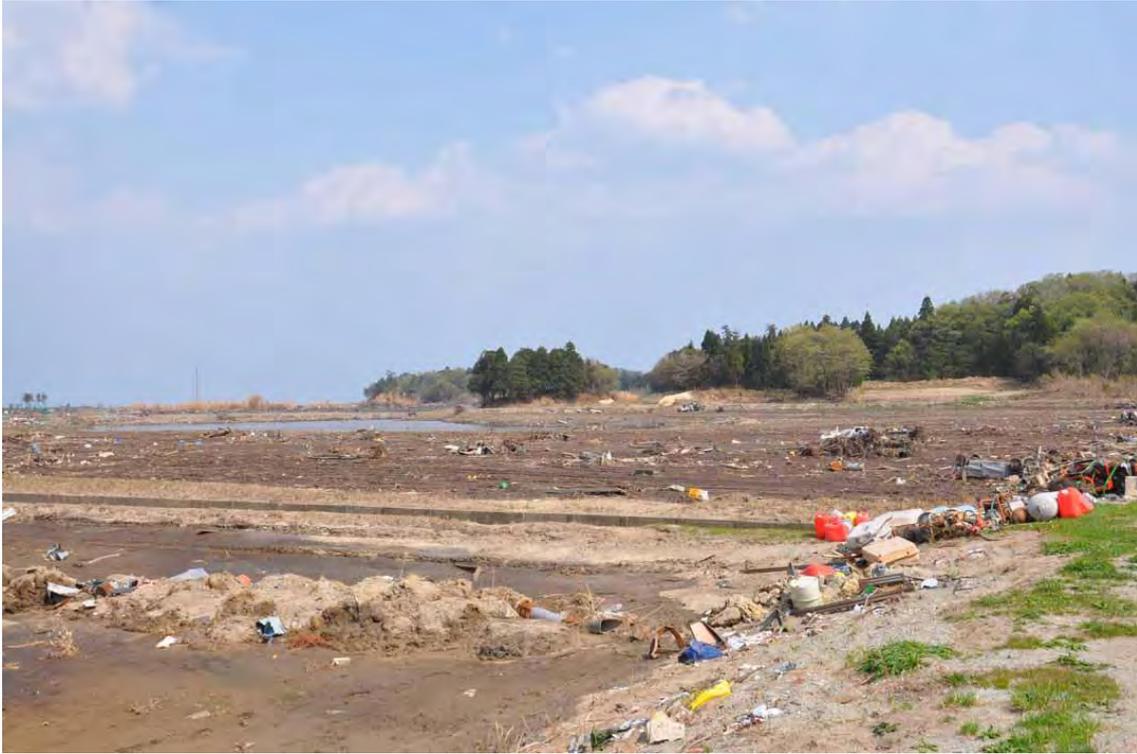
14 磯浜漁港付近の流失した建物のがれきが散乱

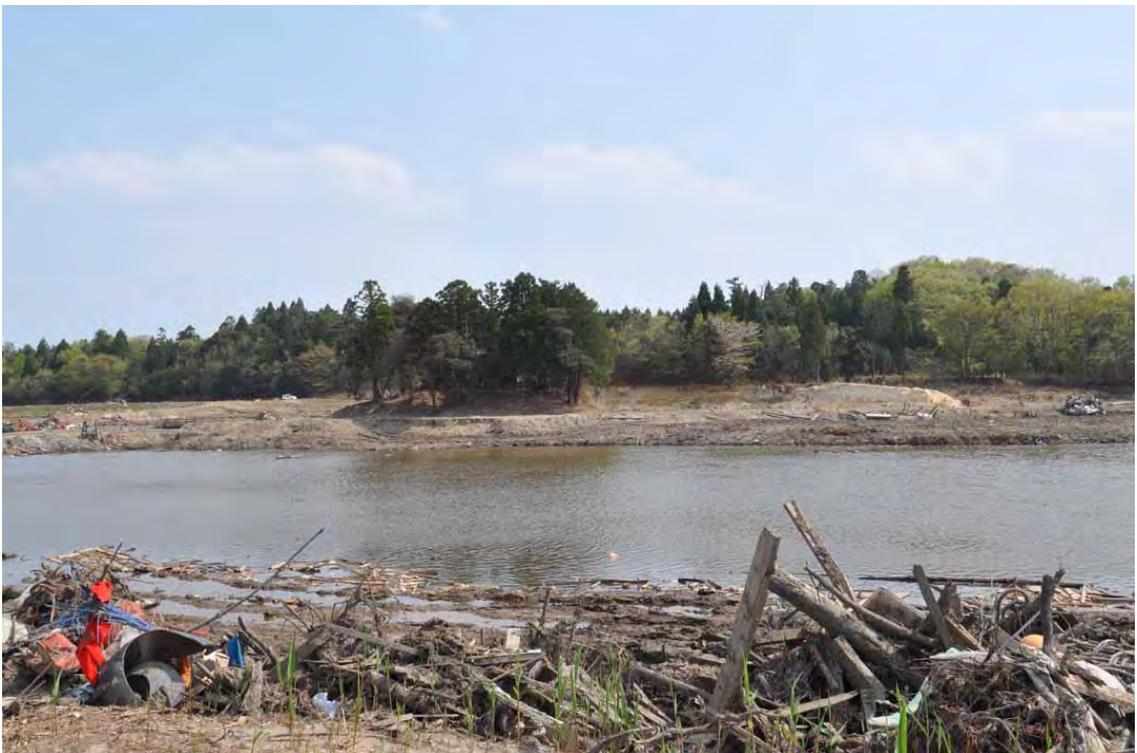
15 「磯の水神社」の常緑広葉樹林が残存

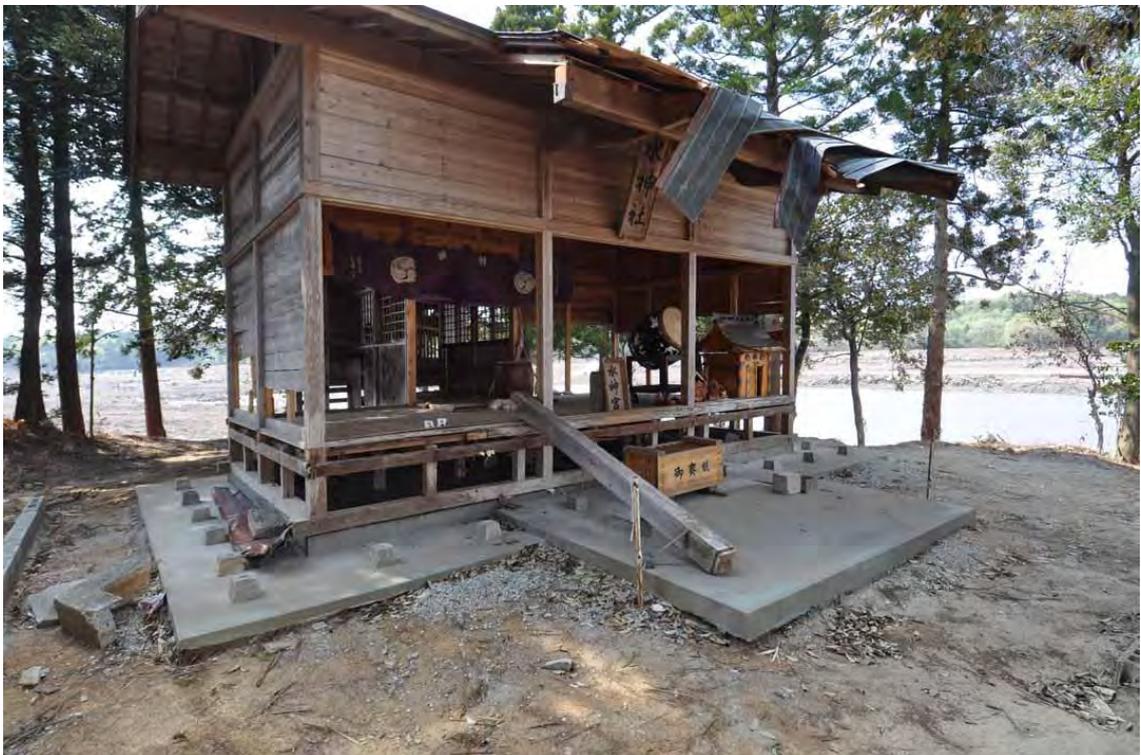
17 神社は浸水したが流失を免れている
