## 1. 調査対象地の概要

## 2. 調査概要

今回の調査は、名取市の海岸部から丘陵部までの緑地に関わる要素（調査テーマに取り上げた）の被災状況を把握すると共に、被災を受けたにもかかわらず被害が軽微であった要素や被害を免れた要素について把握し、さらにその原因を推察するための条件要因を収集することを目的として調査を実施した。また、今後の復興計画でも配慮が必要と考えられる、地域の歴史文化に関連する要素の被災状況についても確認調査を行った。

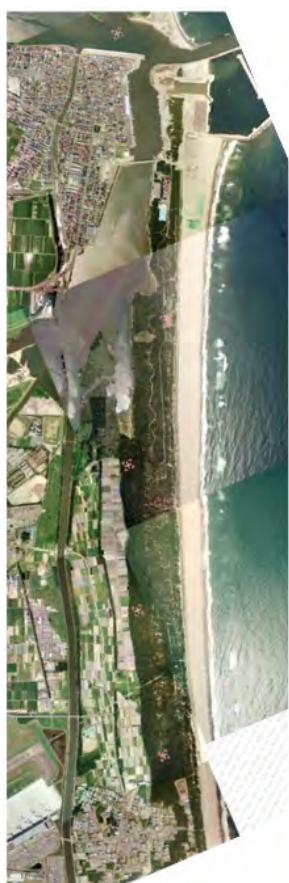
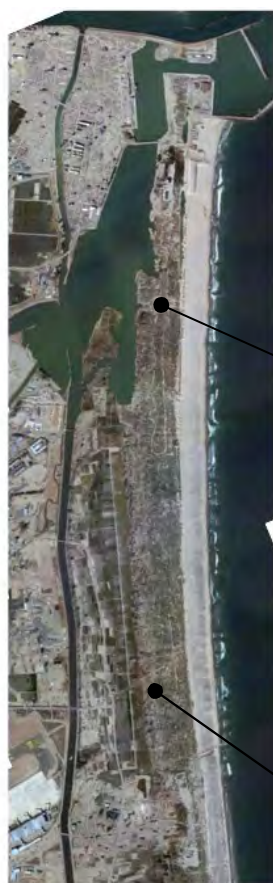
写真 -1：被災前後の海岸部 空中写真  
(左：被災前・右：被災後)

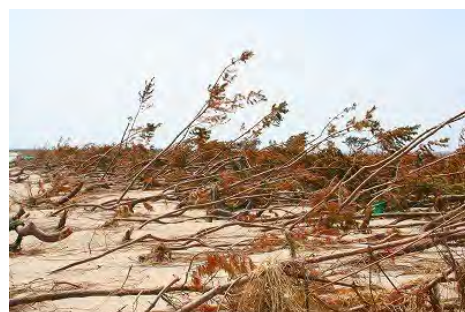
名取川河口部の閉上漁港の南側隣接部から、岩沼市の市境までほぼ全海岸線に沿ってクロマツを主要樹種とした防潮・防風林が造成されている(写真 -1)。マツ以外ではサクラ類などが確認された。マツ林は南側の岩沼市方面へ続いている。(造成初期のデータについては市役所から入手済みである。)津波被害は、全域にわたってマツが内陸側に倒れており、多くが傾いた状態で、一部が幹折れし、根こそぎにされて内陸側の耕作地に散在している樹木があった(写真 -2)。

写真 -2 沿岸部 松林

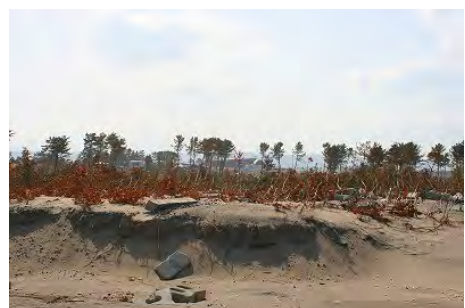
倒れずに残存したものは、北側のサイクルスポーツセンター海側の一角、北釜地区周辺防潮堤背後に分布している樹林であった(写真 -3)。北釜地区については高木のマツが残存し中木は倒伏していた。また、その間のマツ林においても部分的にマツの高木が残存している地点が散見された。

写真 -3 北釜地区残存した松林の一部

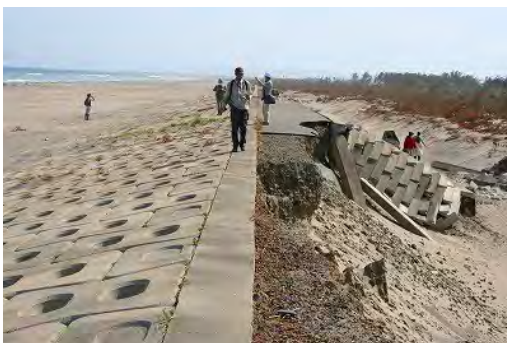
防潮堤自体の被害は内陸側が顕著で、階段部を除く全域で被覆コンクリート板が陸側に流されており、上部の舗装通路も一部が使用できたが、ほとんどは海岸側の法面上部の構造から先が流失していた（写真 -1）。下部については垂直にえぐられて、海岸に対して平行方向に深い溝が形成され、部分的に海水が溜まった池が形成されていた。階段部から南側は流されたコンクリート板が海岸林内に散在していたが、北側にはコンクリート板が見あたらなかった。この点で防潮堤の陸側構造が異なっていた可能性が推察された。

写真 -1 防潮堤被害

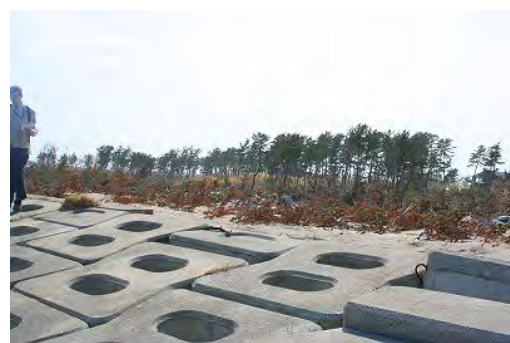
防潮堤の海側の法面は、「8」の字型のコンクリートブロックに覆われて斜面構造を維持していたが、複数箇所で防潮堤の山が崩れて平らに近い状態につぶれた箇所が認められた。またブロックの中央穴内で実生のマツが生育する状況も認められた（写真 -2）。ブロック法面がつぶれた箇所の内陸側では、マツの倒伏被害がやや顕著である可能性があった。北釜地区で住宅が破壊されながらも残されている箇所は、海側に防潮堤が設置されていた場所と位置関係が重なっていた（写真 -3）。

-3 残存した防潮堤の背後の松林

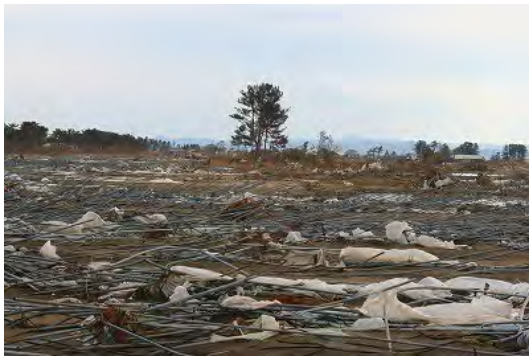
海岸防潮・防潮林から内側には、貞山運河を挟んで施設栽培用の耕作地が広がっており、ビニール温室を中心としてメロン栽培の中心地域であった。津波の襲来によりほぼ壊滅状態だった。仙台空港に隣接する列状の防風保安林では、列状防風林の間にビニール温室が設置されていた。ここで破壊された温室の状況は、ビニールが剥がされて支柱が剥き出しになったもの、支柱が砂に埋まって飛び出しているもの、上部構造が流失して痕跡が若干残るもの、等の相違が認められた（写真 -1）。

写真 -1 ハウス栽培地被害状況  
(北釜地区)

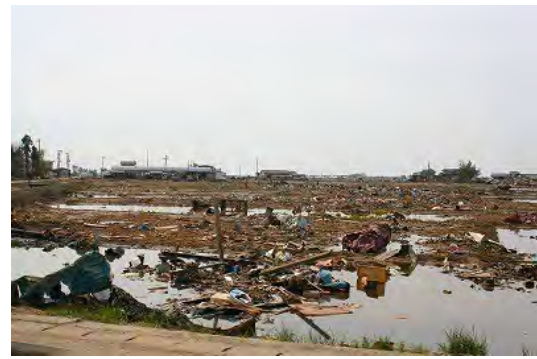
隣接する水田は、海水を被って作付け不能となっていた（写真 -2）。また、自家用車や輸送トラック、路線バスなどが水田に散在し、自衛隊員を主力とした復興支援部隊が撤去作業を実施していた。隊員は疲労度の高い状態だったと推察された。

写真 -2 津波浸水地域の被害水田例

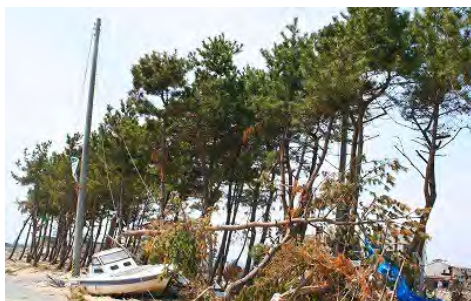
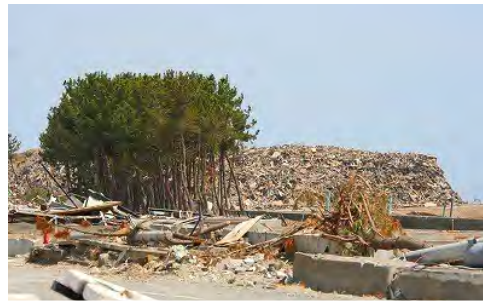
査では飯塚大橋付近の並木が残存していることを確認した。マツには瓦礫の一部が引っ掛かり、ほとんどのマツの幹に傷が認められた（写真 -1・2）。今後マツの残存分布調査など補足調査が必要と考えられる。閉上5丁目の広浦沿いにマツ林が残っていたが、閉上漁港側および南側の林は倒伏および消失していた。

写真 -1 閉上地区 飯塚大橋付近  
残存松林

写真 -2 閉上地区 飯塚大橋付近  
残存松林

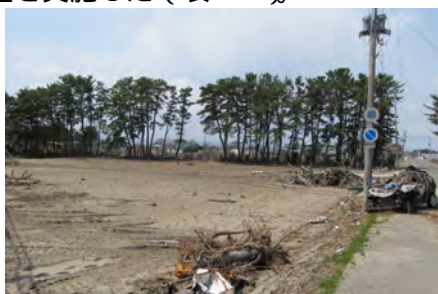
仙台空港の北側に隣接する鈴木堀沿いの農地には、7列のクロマツで構成される防風保安林が造成されている。保安林の海岸側1・2・3・6・7列の一部に破損部分が認められるが、全体に消失することはなかった。マツの根元には瓦礫が漂着堆積しており、瓦礫を止める機能は一定程度果たしていた。防風林に直行して空港外周簿沿いに落葉広葉樹林が分布しているが、外観から被害は特に確認できなかった（写真 -1）。確認追調査が必要。防風林に挟まれた農地では、ビニールハウスによる施設栽培が行われていたが、いずれの場所も壊滅的被害を被っていた。ハウスの支柱はおおむね内陸側に倒れており、津波の流れの方向が確認できた。一部では流され倒壊したものもあった。また、津波浸水を受けた畑地では、倒れたネギが頭を持ち上げて葱坊主を付けているのが見られた（写真 -2）。付近の農地の土壌について調査を実施した（表 -1）。

写真 -1 空港付近の残存落広樹林

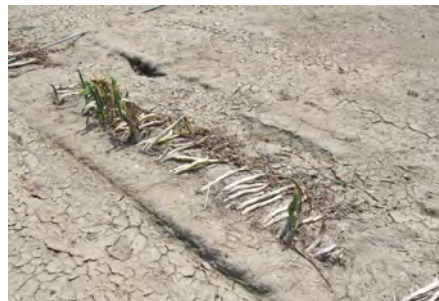
写真 -2 浸水畑地の被害状況例

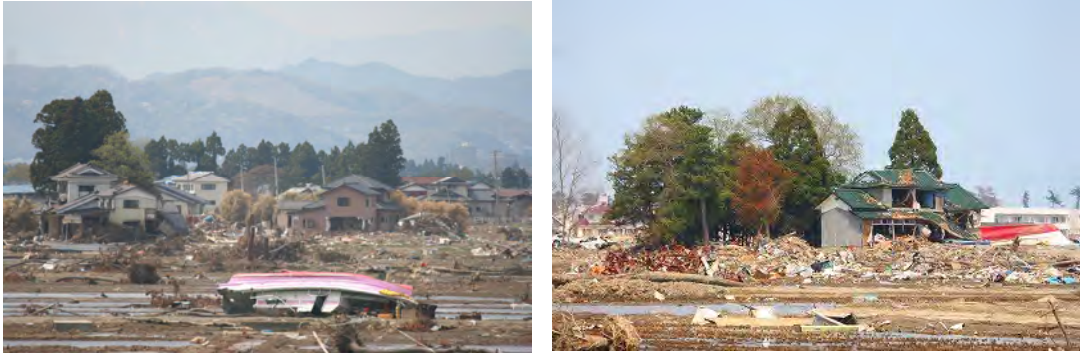
仙台東部道路を境として激甚被災地と被災地に区分されるが、北西側の農地でも道路の立体交差部分で津波が上流側に流れ出ていた。津波で洗われた屋敷林は、調査時点でタケ類・ササ類のほとんどが葉枯れ状態を呈していた(写真 -1・2)。スギ・ヒノキやケヤキなどの落葉広葉樹には特に彼は目立たず、常緑広葉樹の一部で葉の外縁部に枯れが生じる種が認められた。屋敷林の被害状況については、津波到達地点との関係を確認しつつ、被害状況調査を行う必要があると考えられた。

写真 -1・2 屋敷林 被害状況

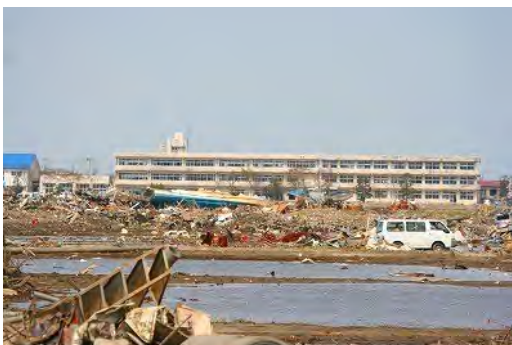
仙台東部道路から海岸側の水田は全面的に海水をかぶり、壊滅的な被害状況だった。佐々木市長によると、名取市の津波は引き波が強くなかったことが特徴で、内陸に侵入した多くの海水はその場に留まり、徐々に浸透・排水されたとのことであった(写真 -1)。そのため多種多様な瓦礫が流されずに水田内にそのまま残されて原因となったと推察される。小塚原地区などの水田の一部には、いまだに海水が引かず池状態になった箇所があり、ウミネコなどの海鳥が採食のために飛来している状況が認められた(写真 -2)。瓦礫の撤去作業は進んでいない様子だが、一部で自衛隊員による片付け作業が始められており、被災した乗用車や小型トラックなどが農道脇に移動され並べられている箇所もあった。電気伝導度による水田土壌の塩分濃度は最高で約 1500m S / m を記録した。農家の話によると、水が引いた水田を耕起した場合には、塩分の結晶がスコップなどに付着して光って見ることが出来たと言うことだった。

写真 -1 水田被害状況

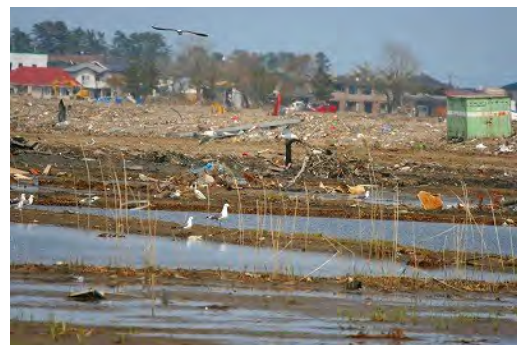
写真 -2 水田被害状況

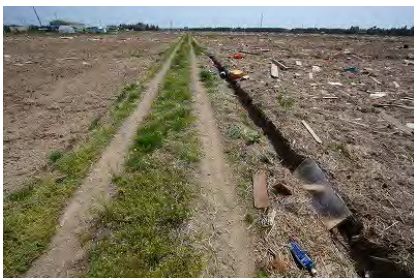
写真 -1

津波進入の最前線は、仙台東部道路の北西側で、自動車専用道路のボックスカルバートや橋梁構造部から進入した海水の量と勢いにより、到達地点に差が生じていた。そのため、内陸側水田の被害では、瓦礫が散乱している地区と瓦礫が全く認められない地区に分かれていた。附近の農家の話で、低い畦を超えて海水のみが進入した水田があった事が確認された（写真 -1）。水田土壌の電気伝導度測定に基づいた調査結果からもその点が裏付けられ、沿岸部地域から津波浸水のあった平野部地域の農地における土壌の電気伝導度は約 70 ~ 1500 mS / m の範囲であることが確認できた。水田の畦や農道の微妙な高低差が海水の浸入範囲に影響を及ぼしたことが推察された。

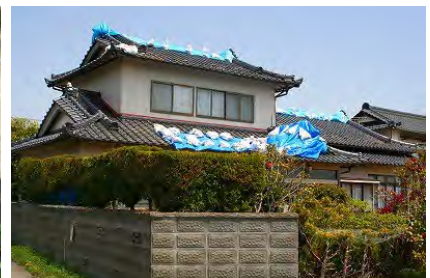
写真 -3

また、ニホンアカガエルが、津波の到達しなかった農業用水路で確認された（写真 -2）。津波被害地域には確認できなかった。田圃の生き物を確認した。周辺の家屋の一部（少なくとも無い）で屋根瓦をブルーシートで補強していた（写真 -3）。この地域は塗り瓦による屋根構造であるため、被害があったと思われる。特に屋根の中央部や寄せ棟の棟部で被害が目立っていた。

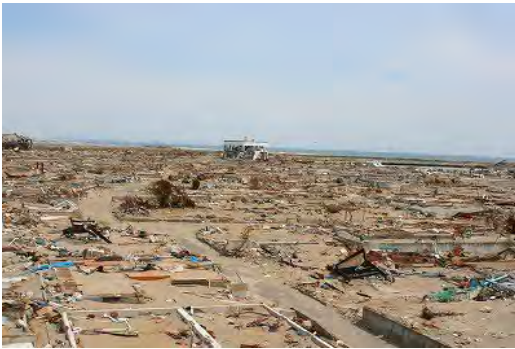
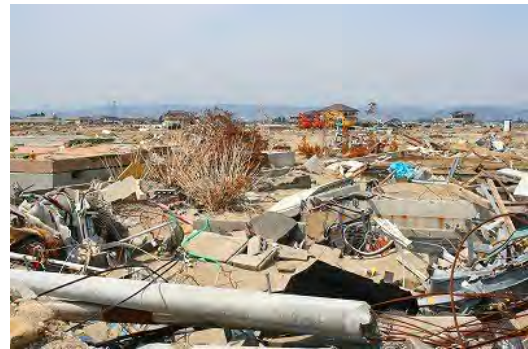
閑上地区は、名取市の津波被害で最大の犠牲者が出た地区である。貞山運河を囲むように住宅地が広がり、運河の海岸側は3～6丁目、陸側は1・2・7丁目と地区区分されている。海側では津波対策として日常的な避難訓練が実施されていたため、多くの住民が避難して無事だった。しかし、貞山運河より内陸側では過去のチリ地震津波の際に津波が到達しなかった経験を持つため、避難が遅れたり、津波第1波後に荷物を取りに戻ったりした住民が巻き込まれ、特に2丁目住民の人的被害が甚大であるとのことであった。破壊された住宅の瓦礫撤去が進められつつあるが、多くの箇所に残骸が残され、土台だけが残った町並みが続く状態であった（写真-1・2および ）。

写真 -1 沿岸部地域閑上げ地区

写真 -2 沿岸部地域閑上げ地区

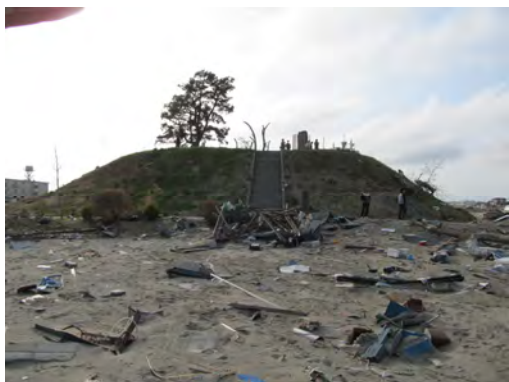
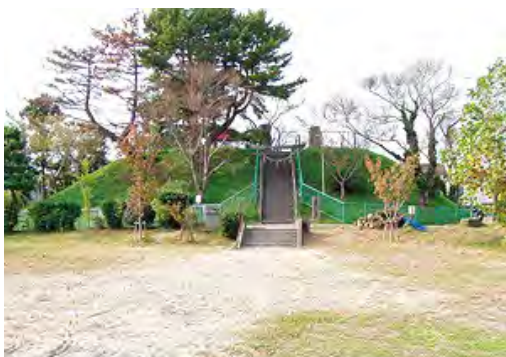
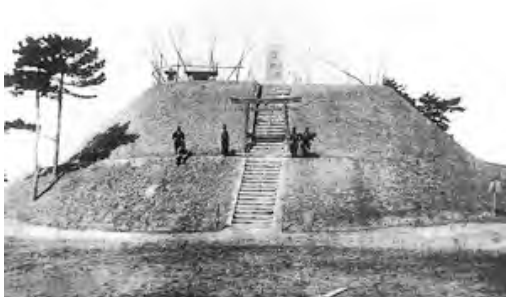
写真 -3 造成当時（大正10年頃）と被災後（5/3）の日和山

富主姫神社は参道の階段側から津波が襲来したため、鳥居が基部を残して流され、上部の石碑も一部倒壊していた（写真 -3）。斜面部に植栽されていた樹木のほとんどは消失し、残されたのは陸側のクロマツ1本、シダレザクラ3本のみであった。残存木について樹高、枝張り、胸高直径、生育地点などは測定済みである（写真 -4）。また、神社の土盛り自体の高さは6.3mと推定されたが、上部も津波の被害を受けていた（写真 -5）。

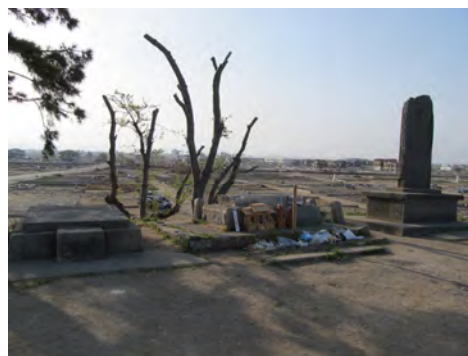
写真 -5 補足：5月の調査時には日和山周辺は片付けられていたが、津波の後の写真を見ると山頂まで波が被さり、家が流されて来ていたことがわかる。富主姫神社の社殿も消失していた。

写真 -5 被災前後の日和山上部  
上：被災直後 下調査時

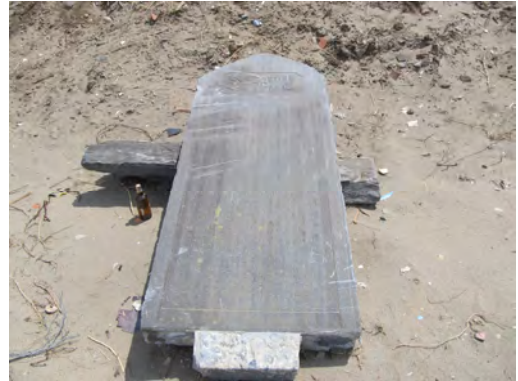
日向山の麓には「地震があったら津浪の用心」と書かれた記念碑が倒れていた。昭和8年の津浪の後に、平素用心を怠らぬようにとの戒めが書き記されたものであった(写真 -8)。

写真 -8 日和山上部の記念碑

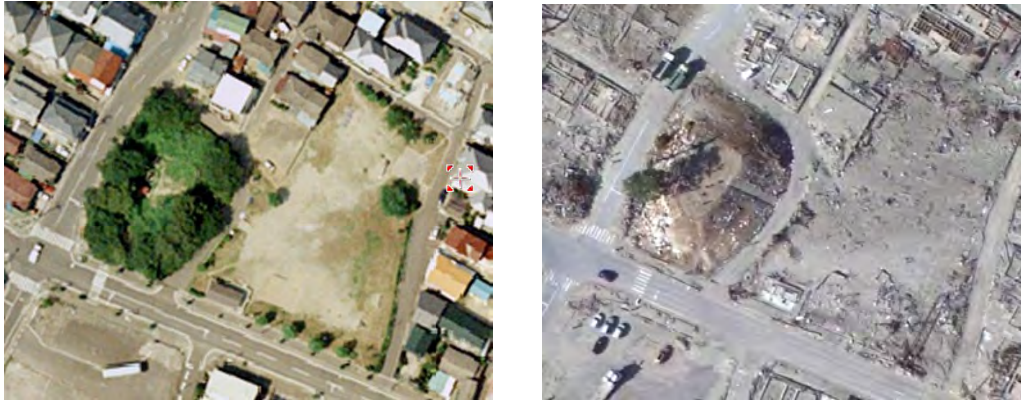
日和山の東側（海側）に隣接する日和山公園（街区公園）は瓦礫の散乱で、公園の原形をとどめていなかった。南西角地に手洗いが設けられていたが、基礎が痕跡として残るのみで、建物などの構造物は消失していた（写真 -1）。

写真 -1 閑地区 日和山公園と富主姫神社  
（左：被災前・右：被災後）

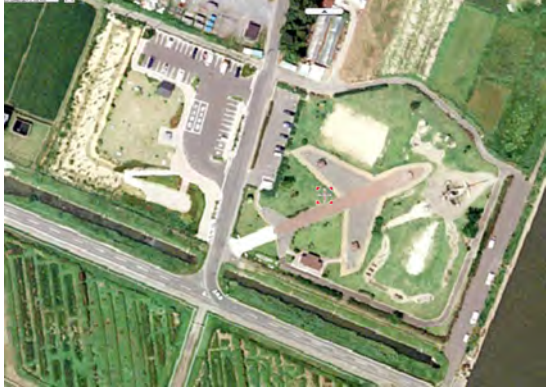
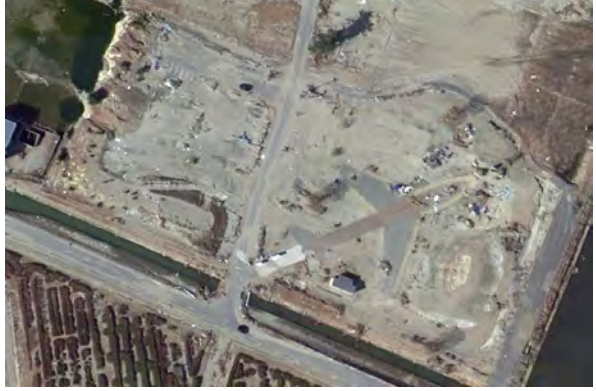
複合遊具は総て倒壊し、津波の流れた方向につぶれていた(写真 -2・3)。インターロッキング舗装は第一では原型のまま残存し（写真 -4）、第二では崩壊して流され、第三では砂により埋没して確認できない状態だった。破壊しなかった部分は、施工時にモルタル止めした箇所であった。築山は津波を受けた側では芝生植栽が残り無事だったが、側面および裏面は海水によりえぐられて溝が複数形成されていた。ケヤキなど高木の単木植栽については、倒伏することなく元の場所で無事だった（写真 -5）。中低木植栽は津波の進行方向に倒伏していた。ツツジやドウダンツツジの植え込みは、一部葉枯れが生じていたが、全体に流失することはなかった。グラウンドやテニスコートは砂に埋もれて、確認が困難な場所が多かった。テニスコートの一部は露出して確認可能であった。

写真 -2: 仙台空港南側 第1・2りんくう公園  
(左: "前・右: "後)

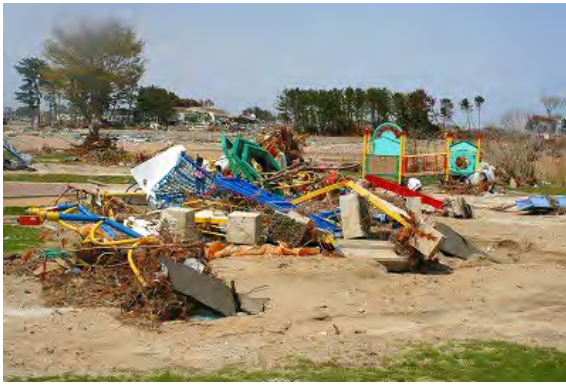
写真 -3 損壊・倒壊している遊具  
第1りんくう公園

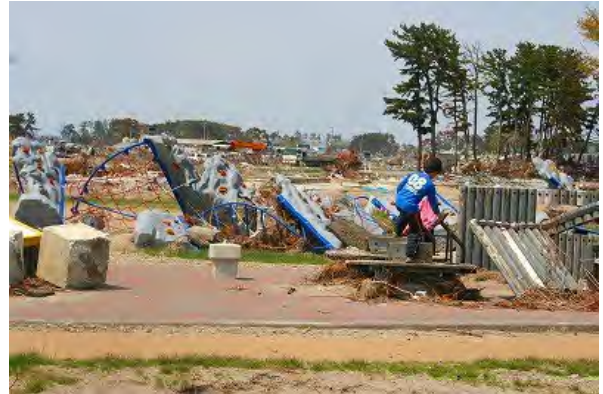
写真 -4 残存したインターロッキング  
(子どもたちは遊ぶ) 第1りんくう公園

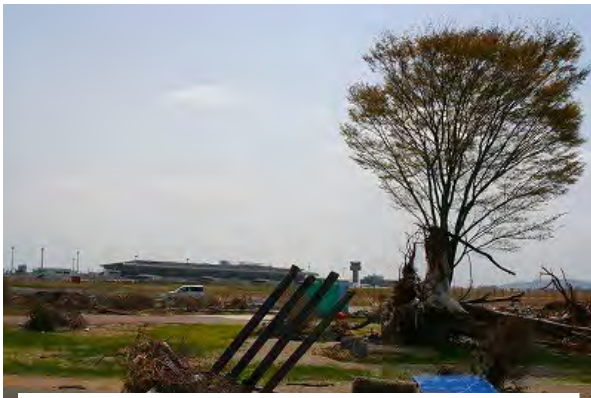
写真 -5 残存した大径木  
第1りんくう公園

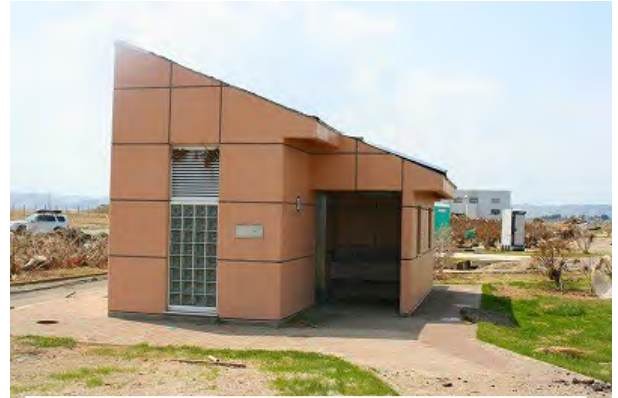
管理棟およびトイレの建物は、外見はしっかりしており、破壊は認められなかった（写真 -6）。室内は窓やドアなどの開口部から海水が進入したと考えられ、家具類が散乱し天井が落ち、砂が堆積していた。隣接するポンプ場の建物も含めて、この地区のPC構造建造物は、外部の原形をとどめていた。

写真 -6 トイレ  
第1りんくう公園

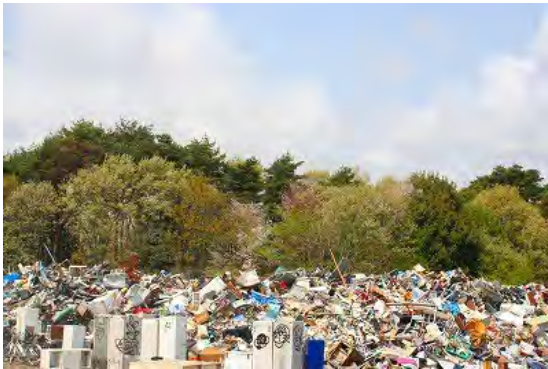
十三塚公園は、名取が丘団地の西側にある十三塚遺跡（旧石器時代から古墳時代にかけての貝塚・集落跡）内に設けられた総合公園で、運動公園の機能として陸上競技場、野球場、テニスコートなどが整備されている。現在震災被害の瓦礫置き場として駐車場が使用され、4月20日に満杯となり搬入打ち切りとなった(写真 a-7)。公園の施設被害は顕著ではないが、管理棟周辺の舗装被害、展望台前面のコンクリート製柵の倒壊などが認められた。公園管理所職員によると被害状況の詳細は未調査とのことであった。

写真 a-7 十三塚公園  
駐車場内の瓦礫集積場

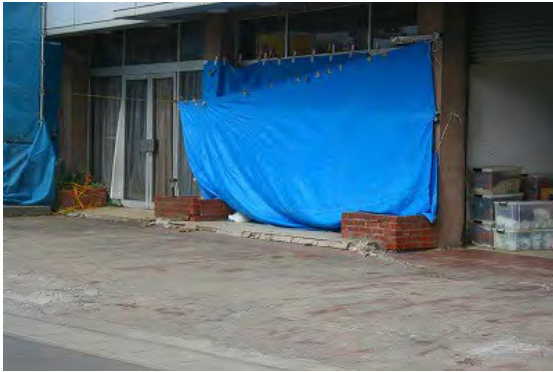
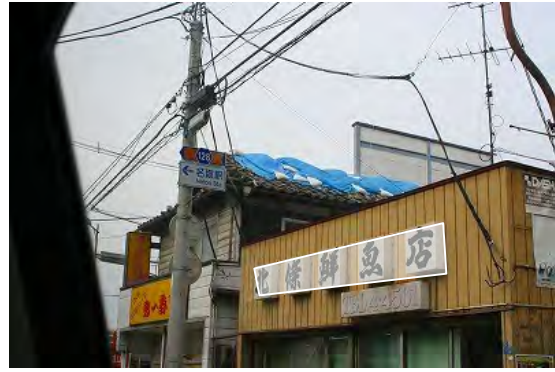
瓦屋根住宅に被害が散見され、ブルーシートで覆われた屋根が認められた。また街道に面した低層ビルでは、建築年次が古い建物に被害が認められ、壁面の崩落、出入口部分のゆがみ破損、建物全体のゆがみ、ガラス部分の破損などが認められた（写真b-1・2）。建物が全損する被害は確認できなかった。

写真 b-1・2 旧街道沿 地震被害のあった家屋・ビル

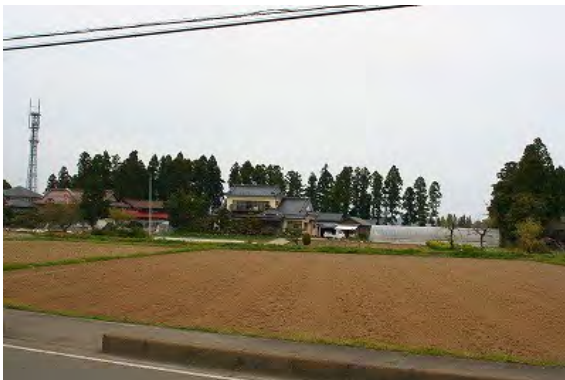
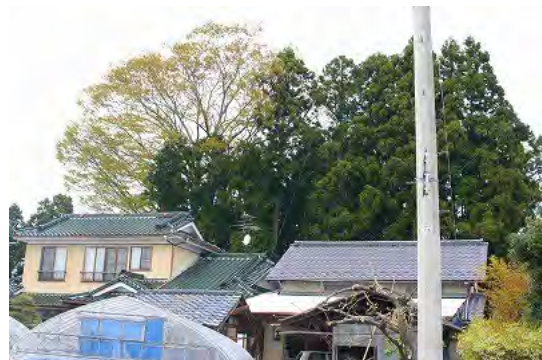
住宅地を抜けた郊外の田園地帯では、住宅が散在した散居形式集落構造を示している。住宅に対する被害は瓦屋根の破損が認められ、まとめて複数の家屋に破損が見られる地区と、まとまった被害が認められない地区があった。地盤構造などの相違と推察される（写真b-3・4）。

写真 b-3・4 平野部地域西部～丘陵部地域にかけての田園地帯

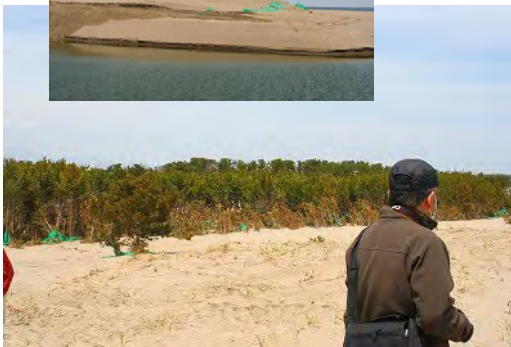
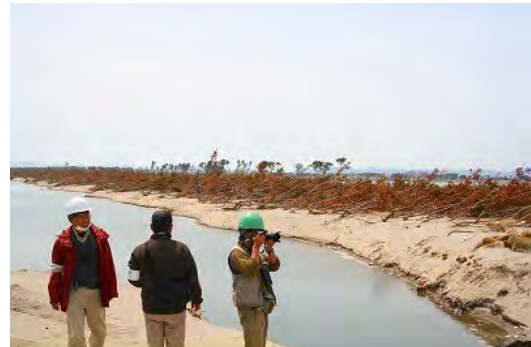
この砂山の存在が津波の勢いを軽減することになり、砂丘内陸部の砂防林と広浦を越えた西側の岸沿いに植栽された松並木の一部が残ったことが推察される（写真 -6・7）。

写真 c-6 砂山あり

写真 c-7 砂山なし

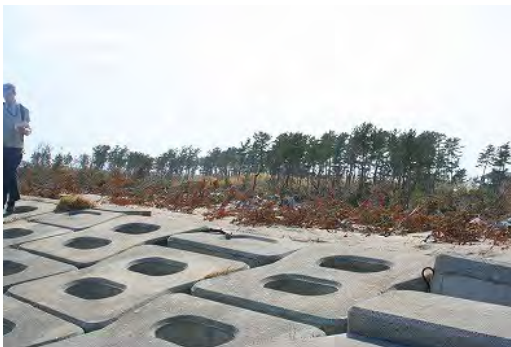
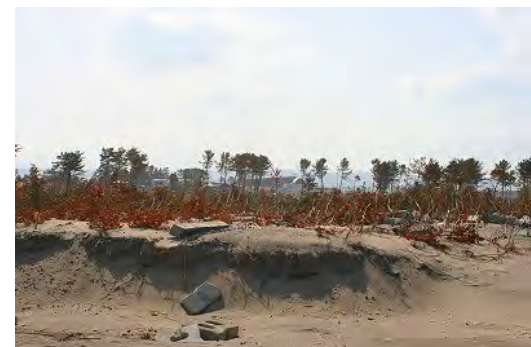
低中木は倒伏したが高木が残された砂防林は、北釜地区に設置された防潮堤の背後の樹林であった（写真 c-8・9）。防潮堤がつぶされた箇所では、高木でも倒されたものが多い可能性があるが、防潮堤上部の高さが残された箇所では、倒伏しないクロマツ個体が多く確認できた。（詳細は今後の調査が必要）

写真 c-8 防潮堤あり

写真 c-9 防潮堤なし

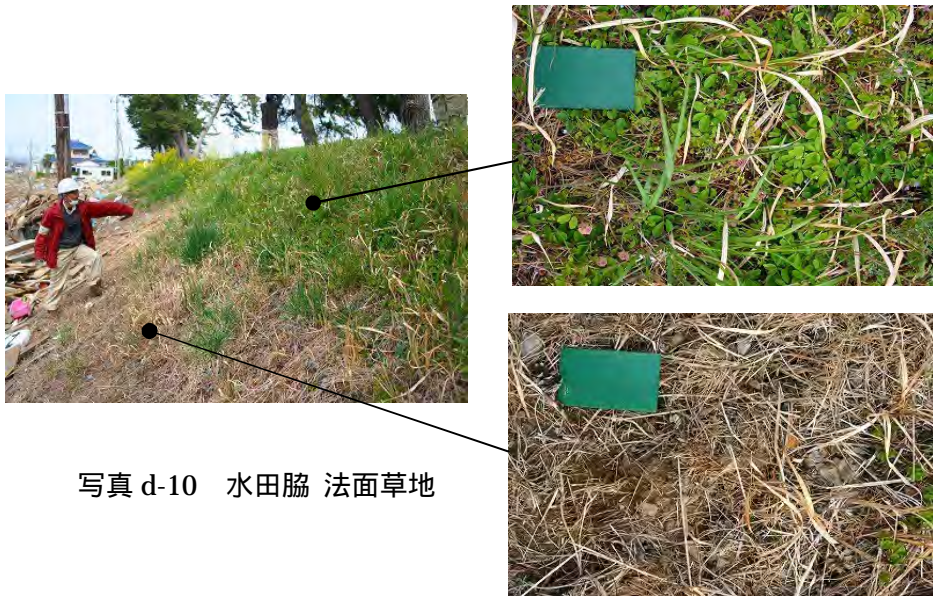
津波の到達最前部では、道路や堤防の法面で止められている部分で、水平の直線でラインが形成され、草本類が上部で健在であり、下部で枯死していた。また、海水の進入した水田の畦でも、草本類の枯死が軽微な部分が認められた。これらについては今後の詳細な調査が必要である（写真 d-10）。

写真 d-10 水田脇 法面草地
