日本造園学会 東日本大震災復興支援調査
名取市于一ム 一次調査 調査報告

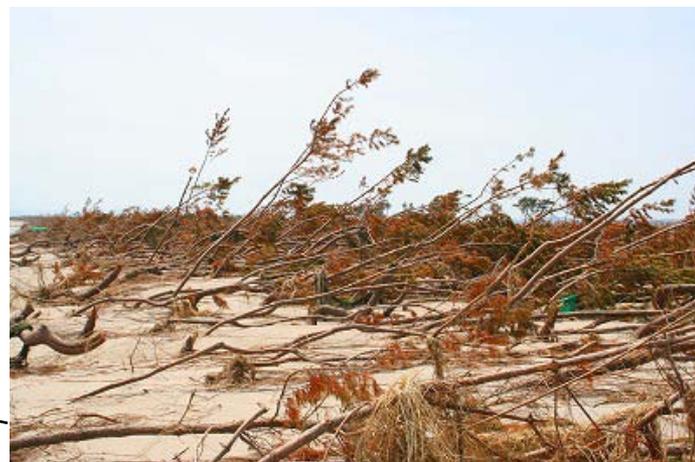
閑上地区 松林の一部

海岸部の構造の相違により砂防林の被害に差があった

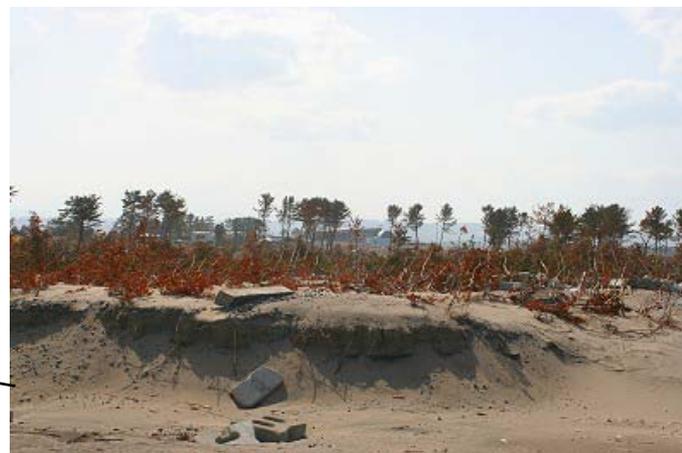
北釜地区 松林の一部

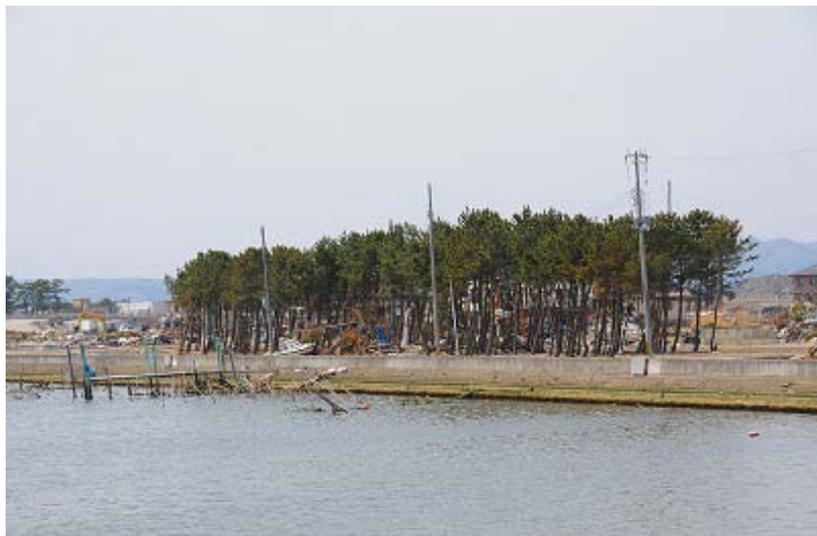
閑上地区の広浦沿いに植栽された松林の残存状況

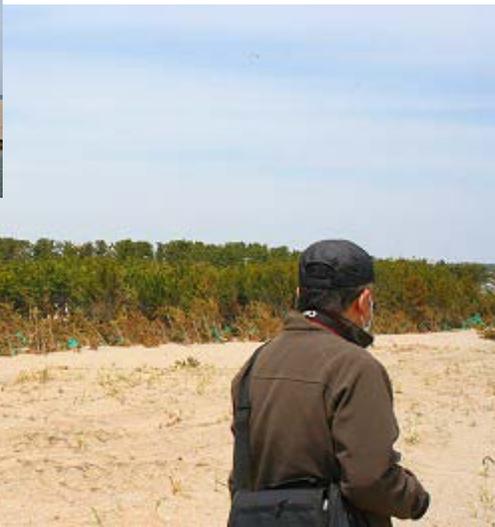
砂山背後に残った砂防林

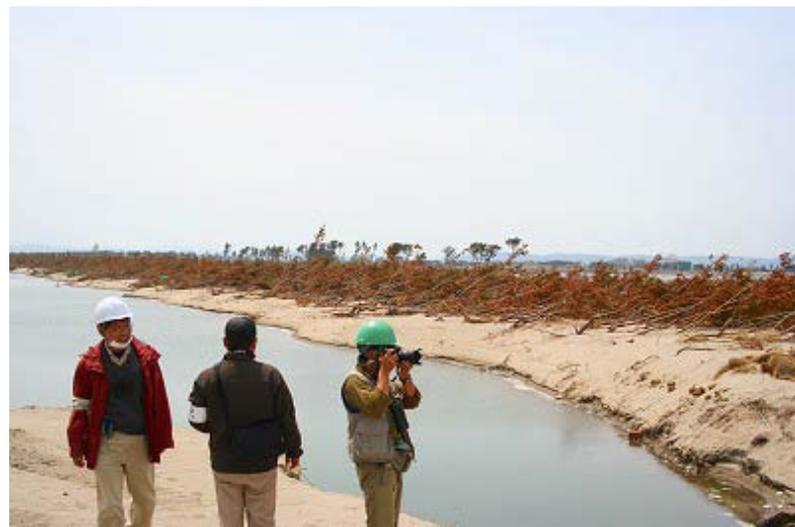
砂山のない部分は壊滅状態

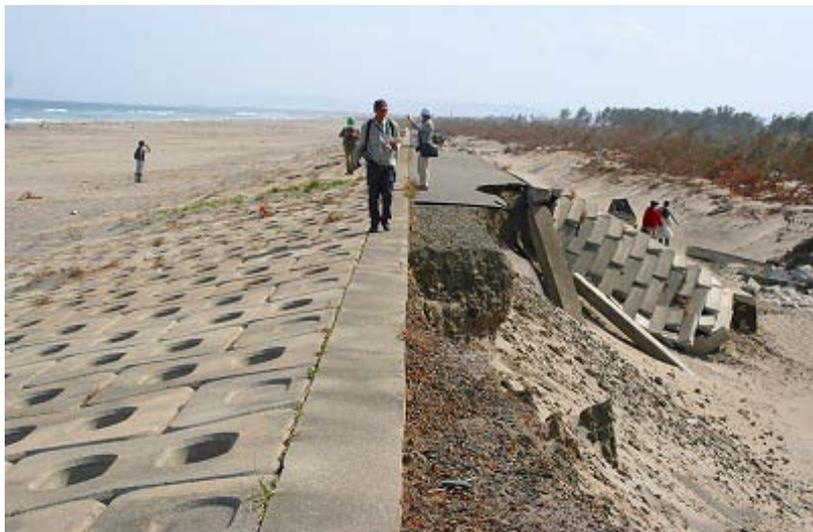
防潮堤の背面が大きく破壊される

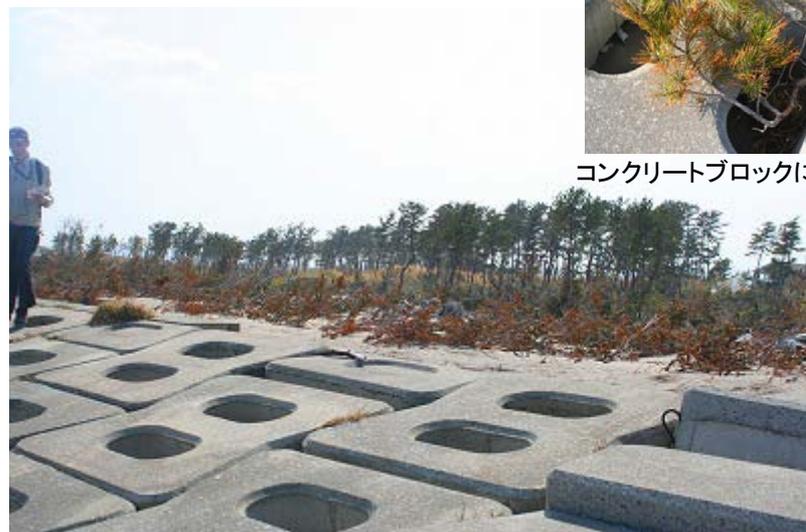
防潮堤がつぶれなかった場所はマツが残っている

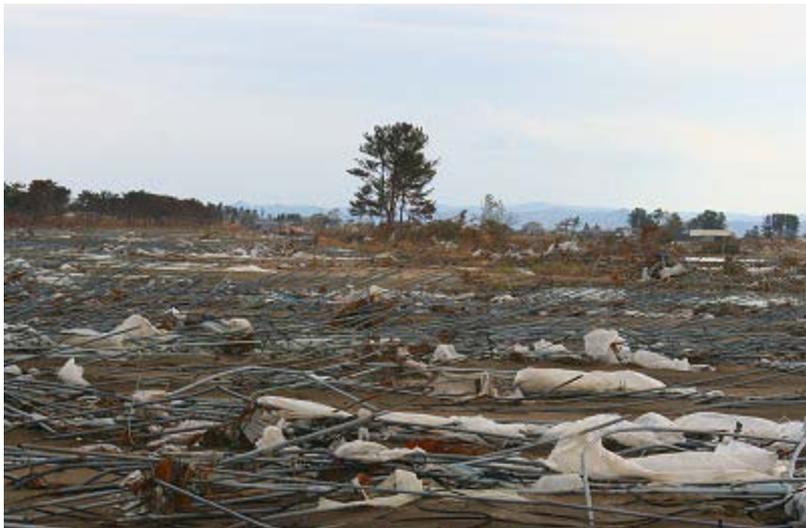
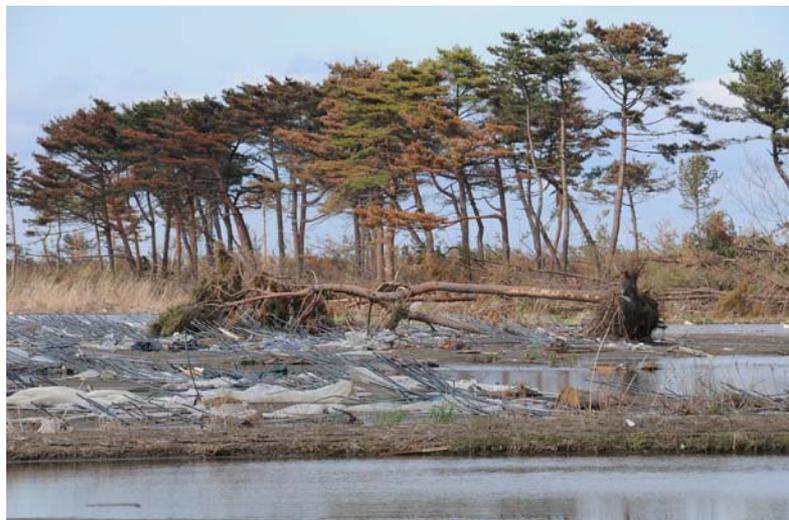
砂防林背後のビニール温室も壊滅的被害

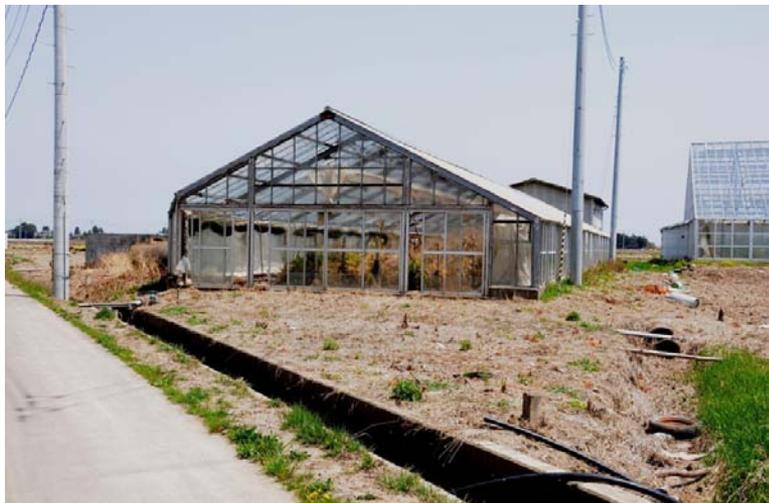
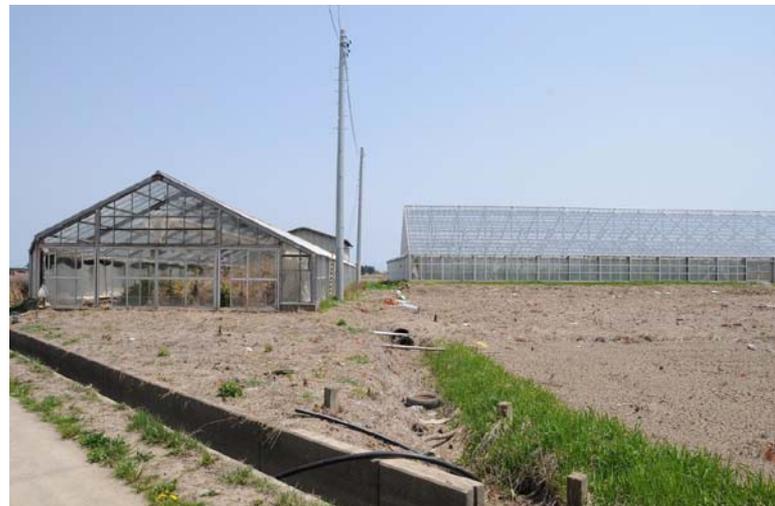
内陸部のガラス温室は、津波が到達していたが破壊を免れていた。栽培花卉類は枯死していないものもあった

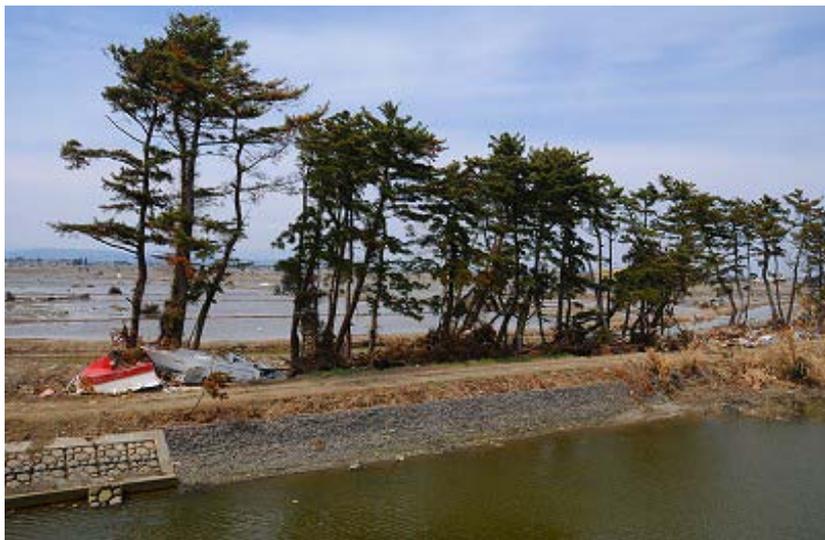
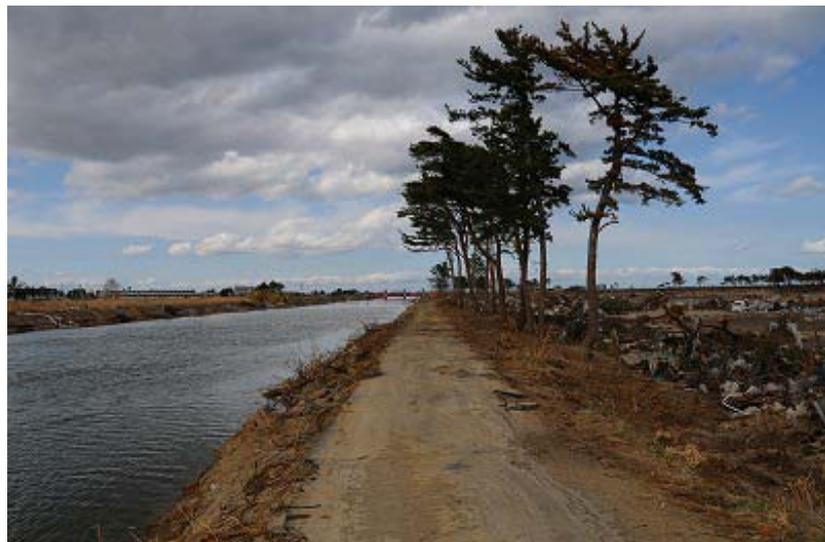
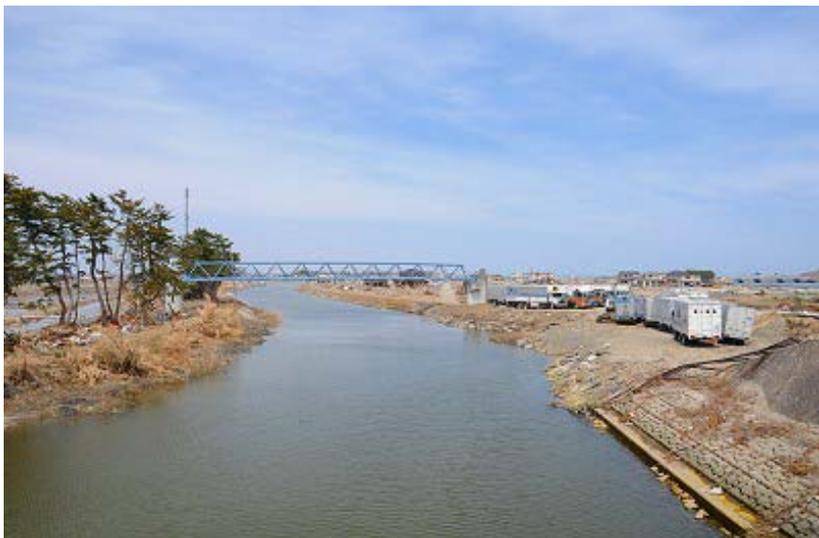
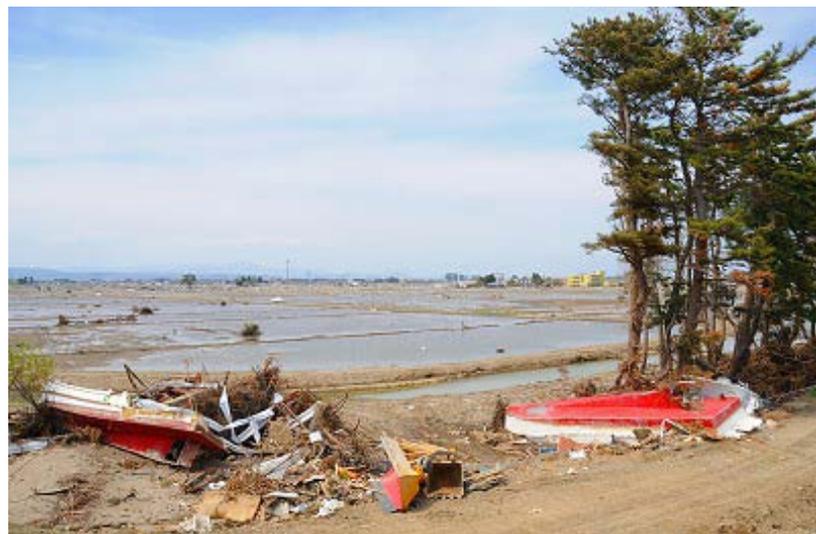
津波が横断した貞山運河では、松並木が消失した場所、残った場所の相違があった。内陸の水田は地盤沈下で水没

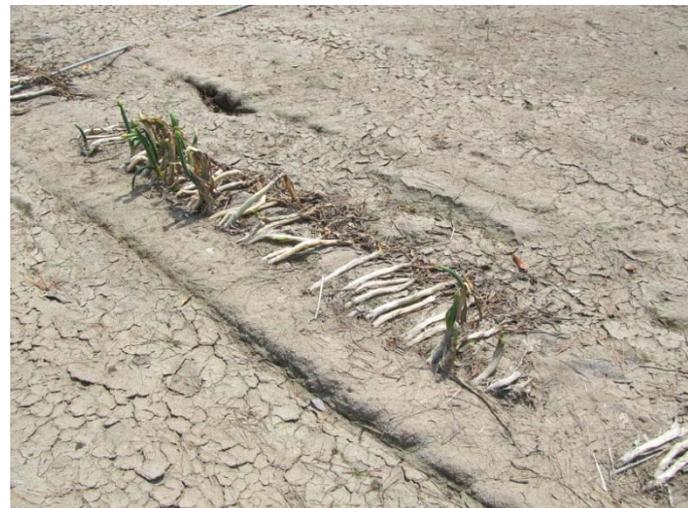
津波被害後 ネギが頭を出していた。

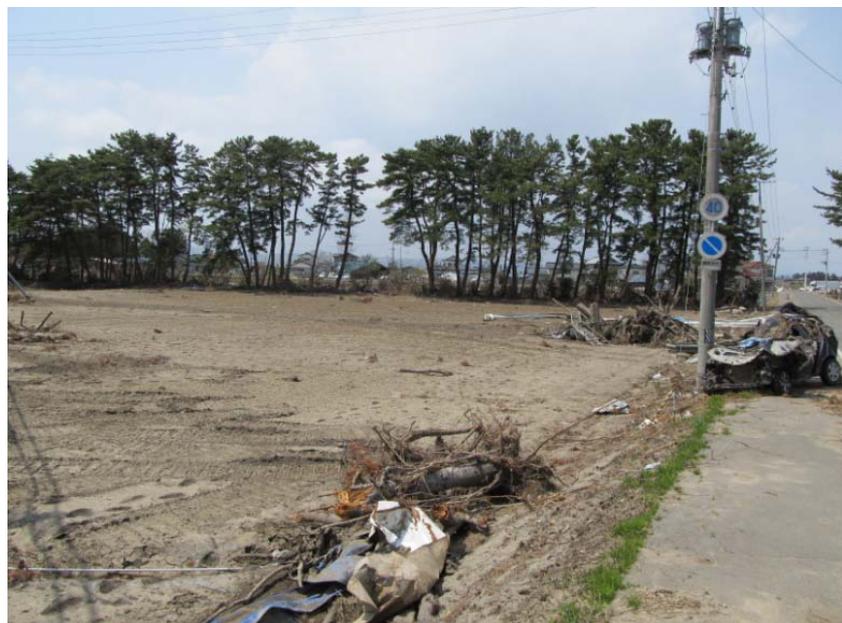
防風保安林は一部消失していたが、ほとんどは残存

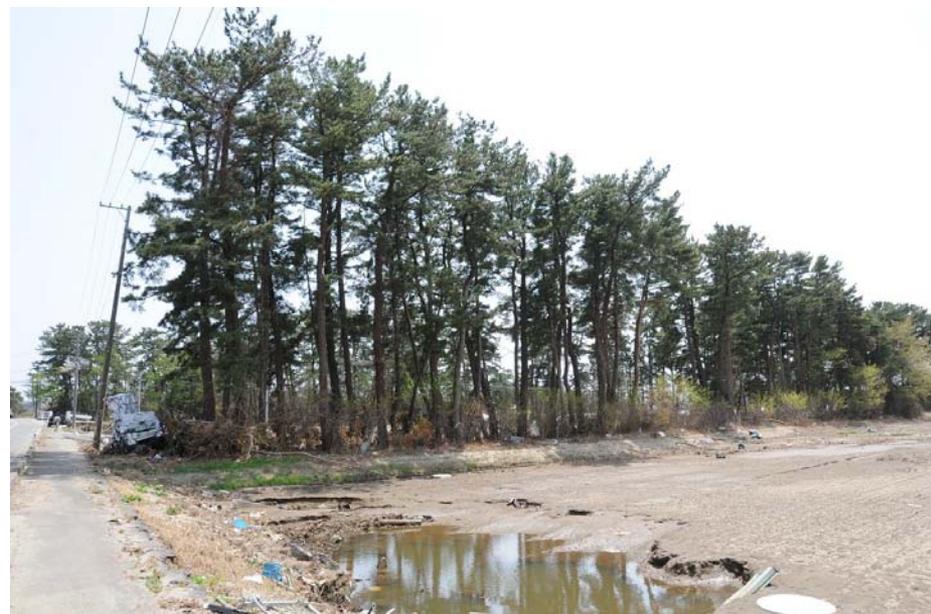
防風林の間で行われていた施設栽培は壊滅的被害

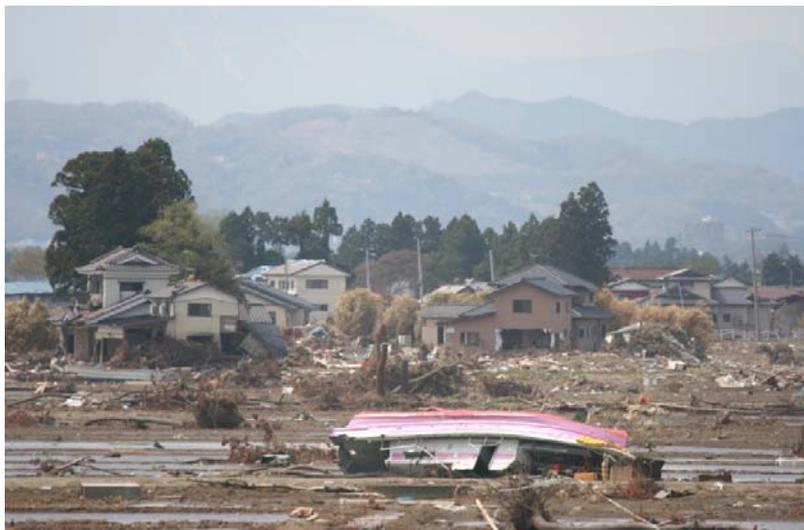
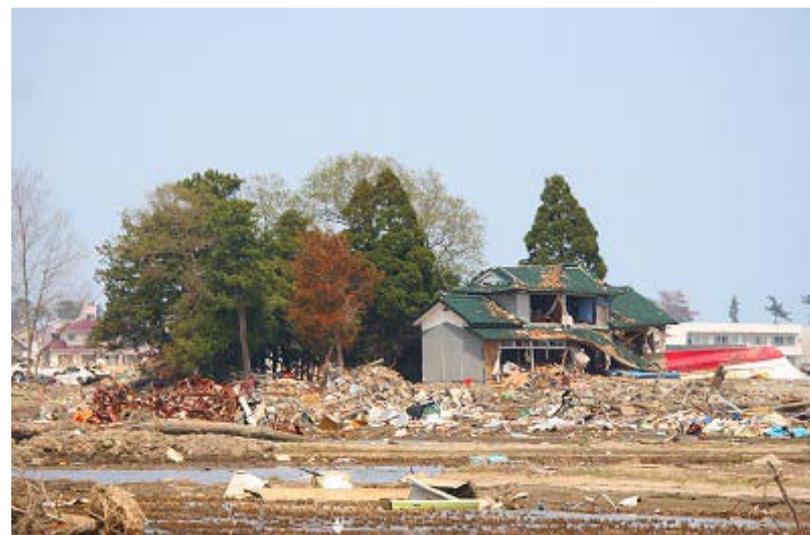
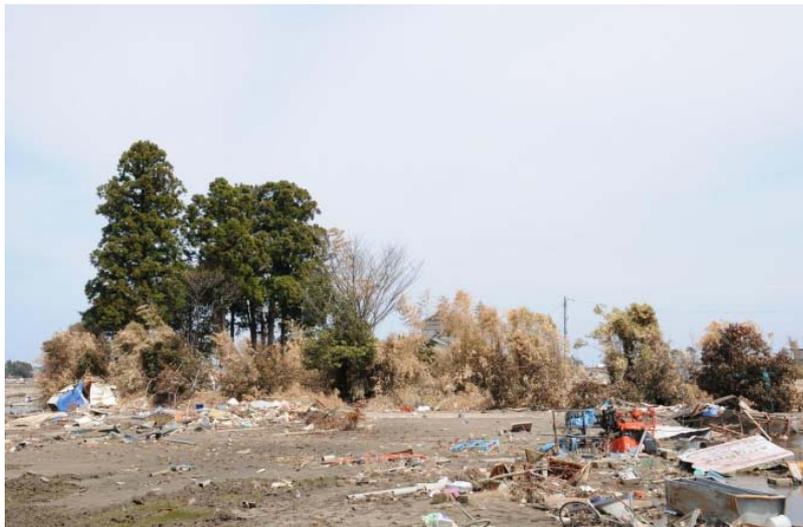
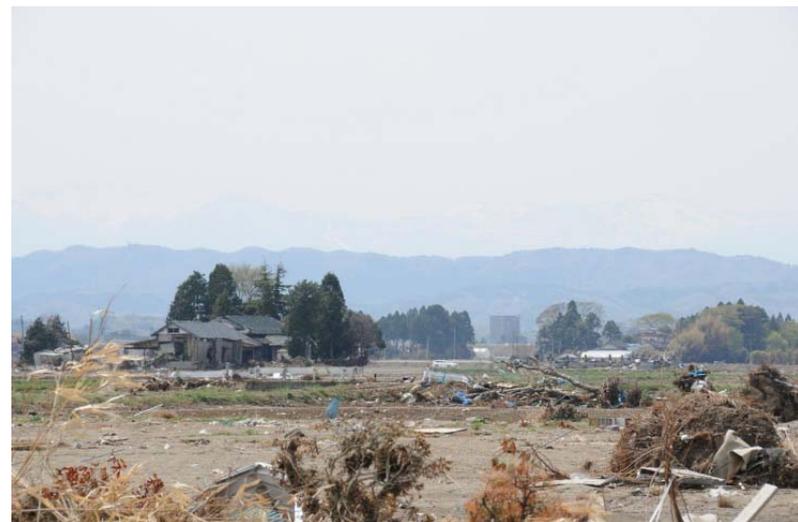
屋敷林の多くは原形をとどめていたが、タケやササ類の葉枯れが顕著だった

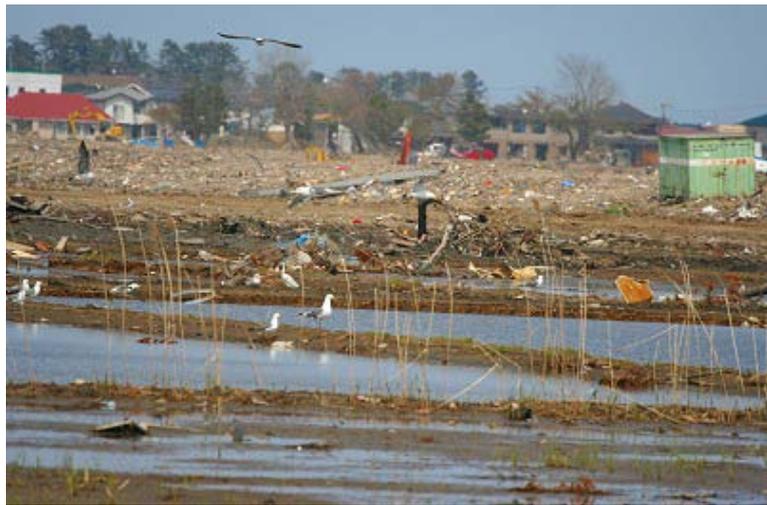
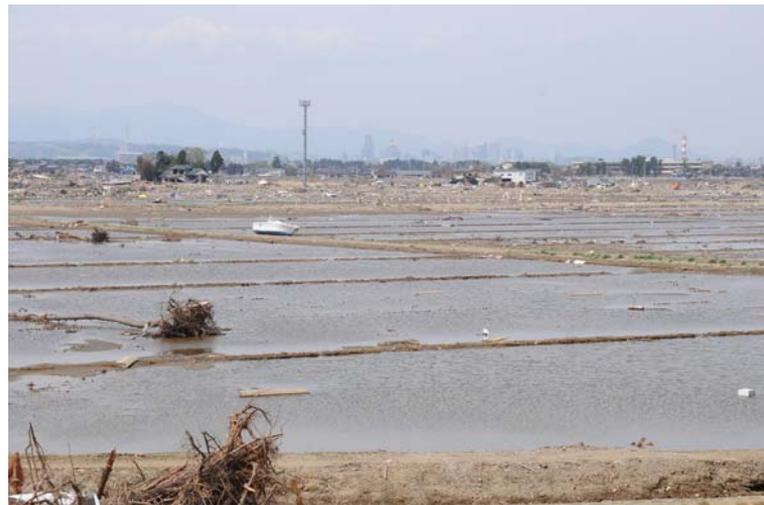
地盤沈下した水田は排水されず湿地状態だった

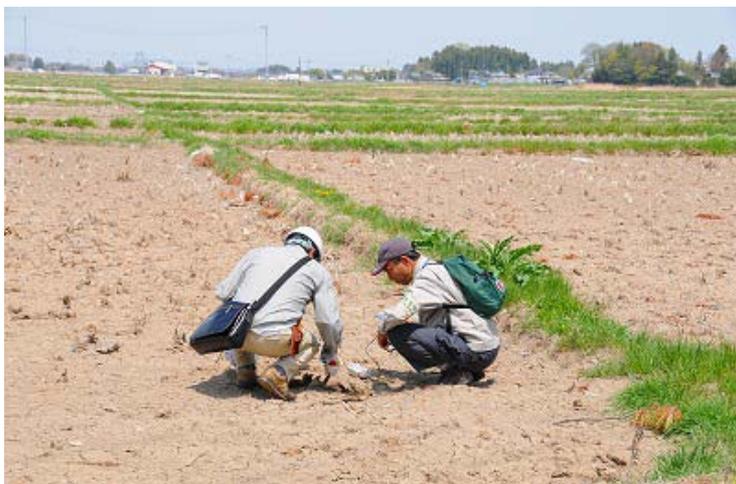
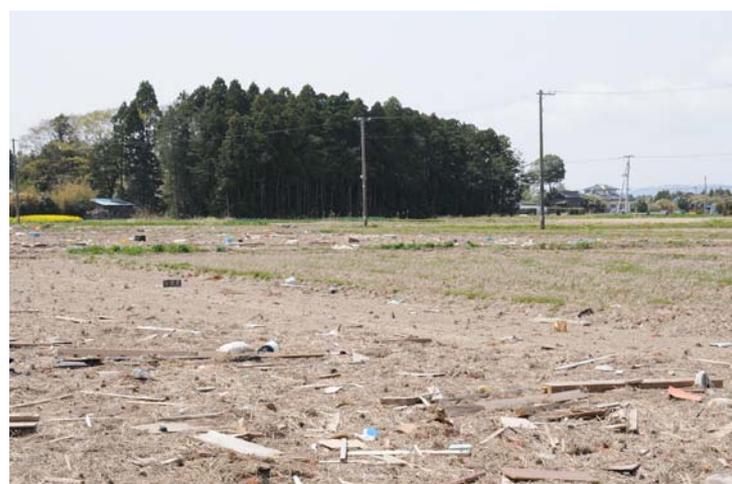
津波到達最前部では、田圃一枚で土壌塩分濃度に差があった

瓦礫の流入にも差が認められた

注) 大曲は津波の到達した末端付近である。連続した5枚の田圃の電気伝導度を見ると、A~Cまでは海水に浸水し、D~Eは免れていたことが推察される。

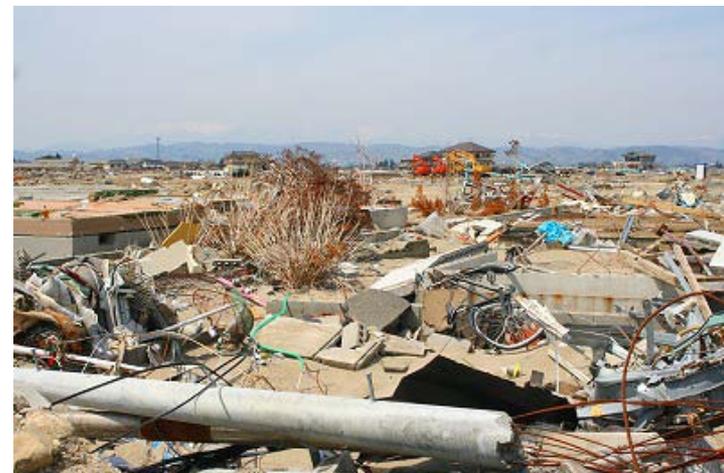
庭木の多くは枯死状態だが健全な種もあった

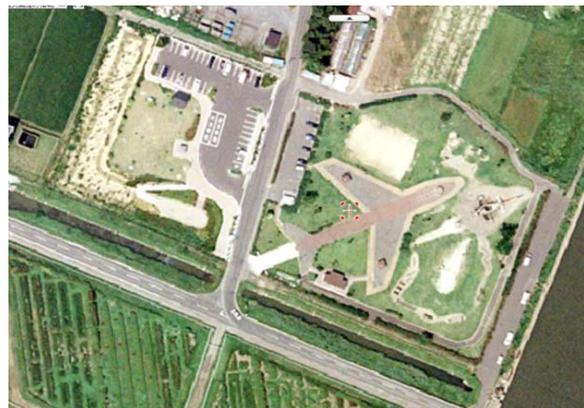
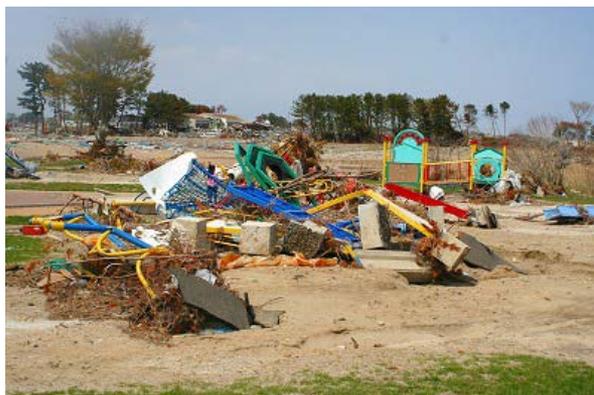
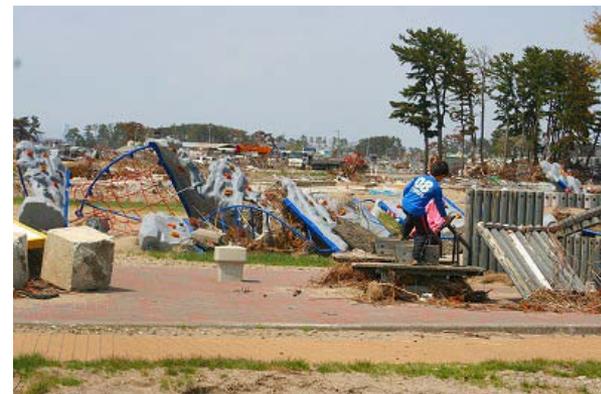
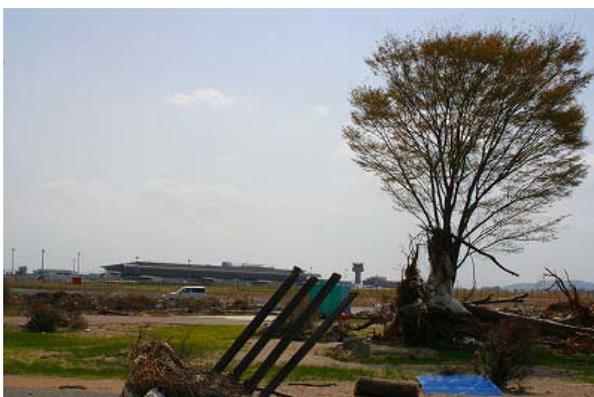
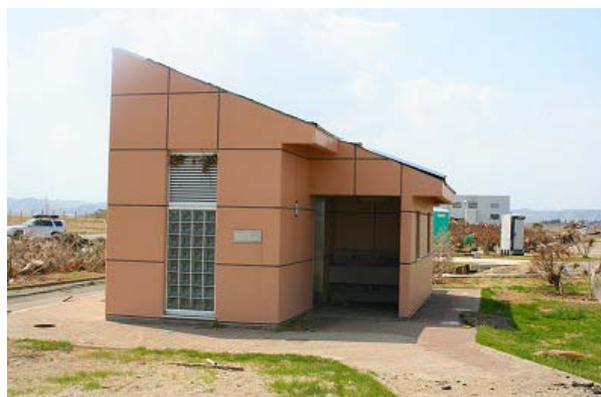
ジャンボジェットの形を等スケールで
再現した広場はそのまま残っていた

インターロッキングがモルタルで固定されていたため

遊具は損壊／損壊した遊具でも子どもたちは利用していた。
大径木は残存／トイレは体躯には大きな損壊はなかった。

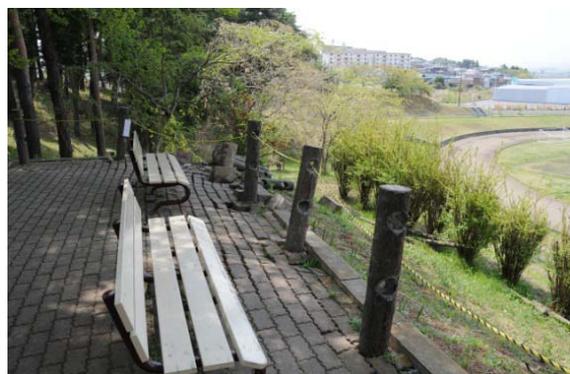
展望台の柵が破壊されていた

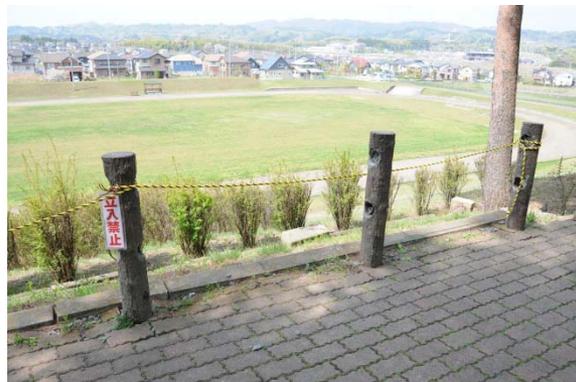
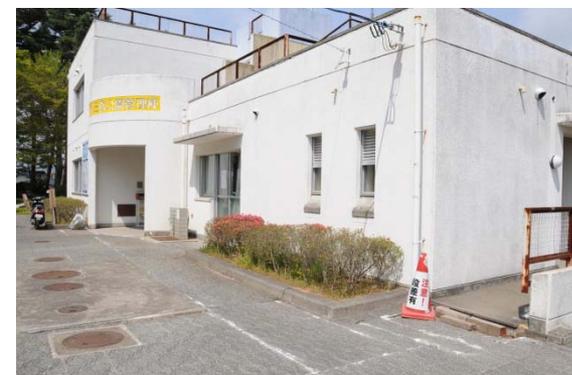
管理棟の周りの舗装に被害有り

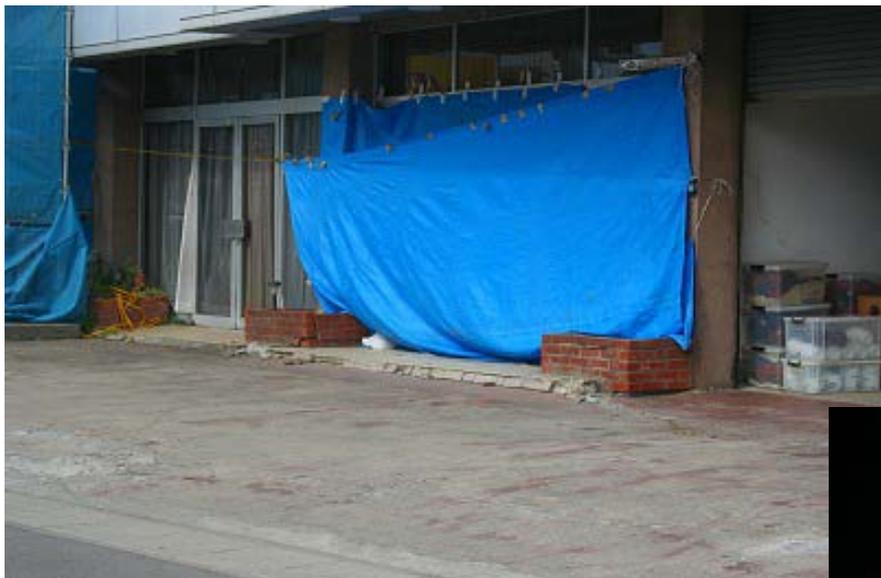
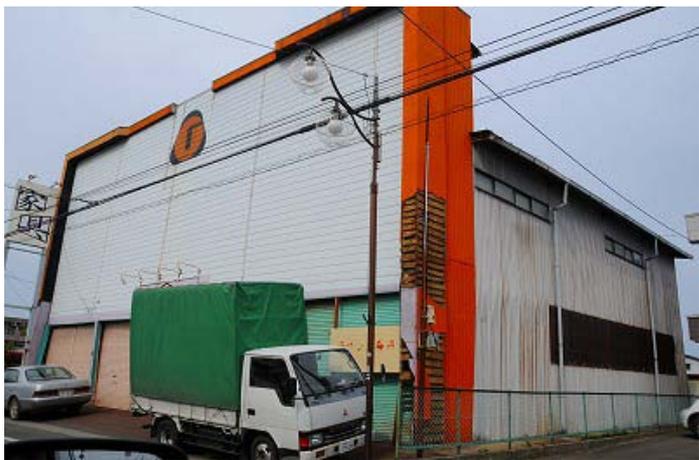
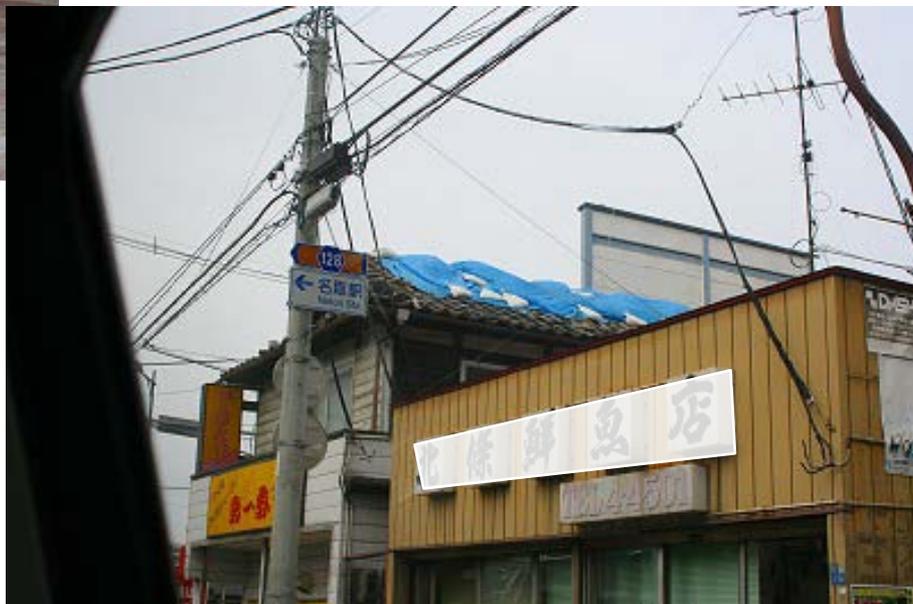
古い住宅や店舗に建物被害が目立った

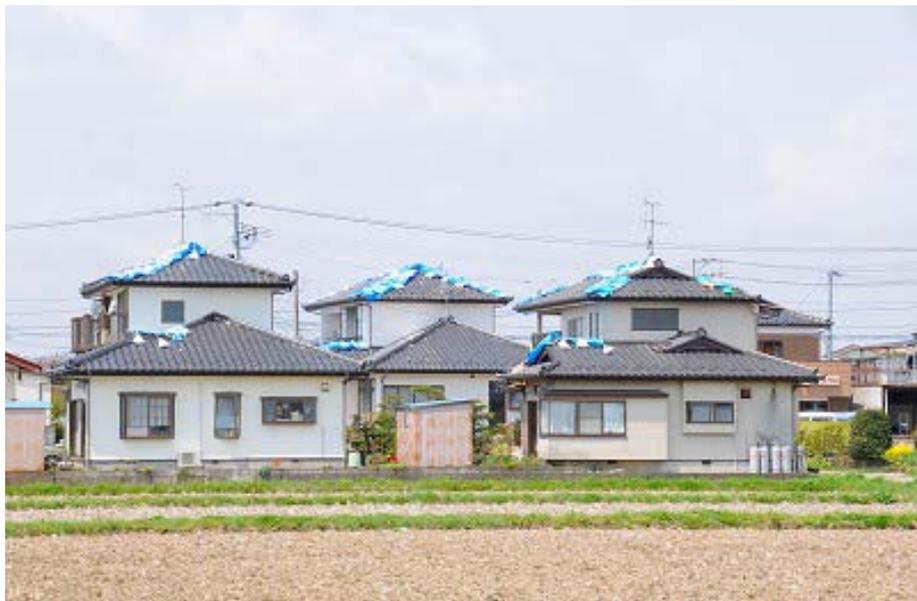
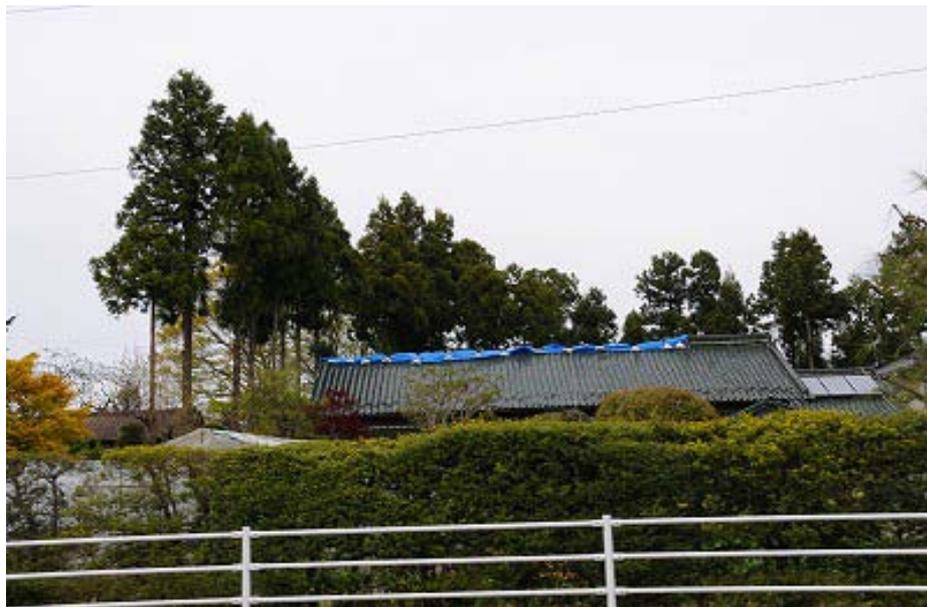
住宅地の被害では、瓦屋根の被害が特に目立った

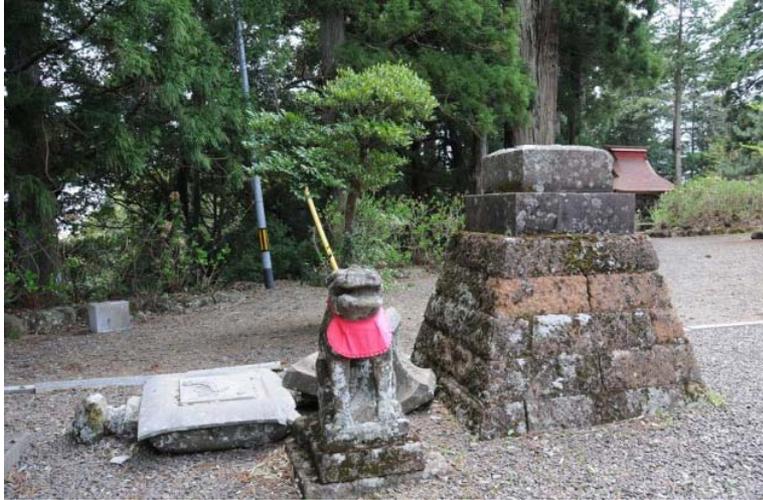
熊野本宮の被害

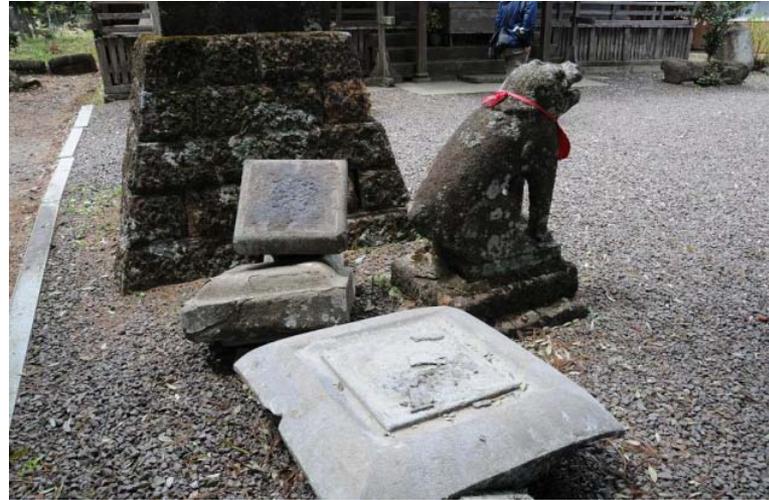
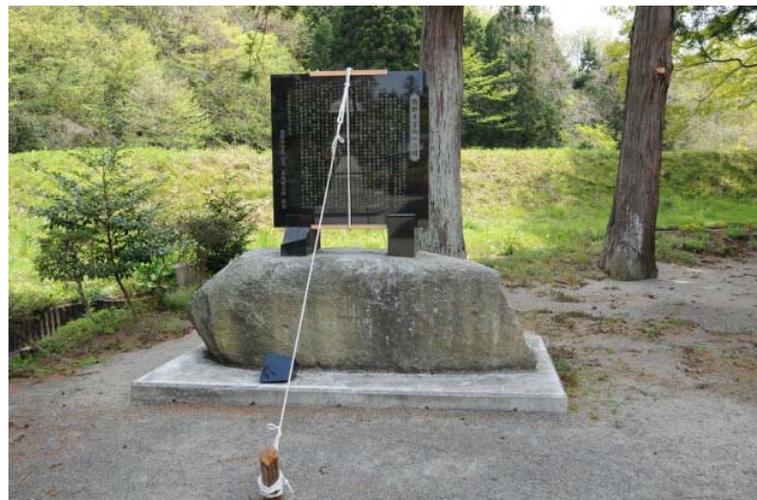
熊野那智神社の被害

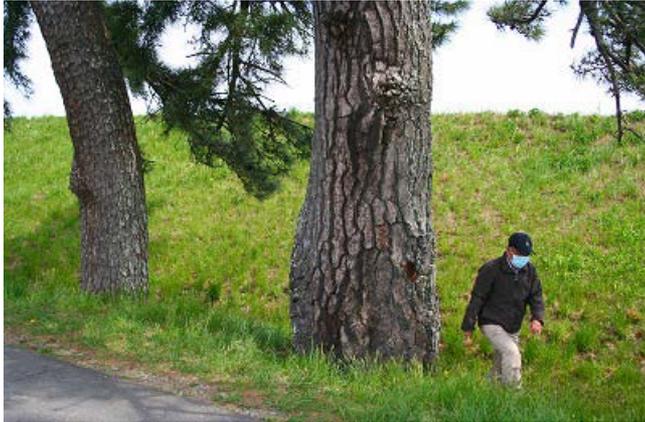
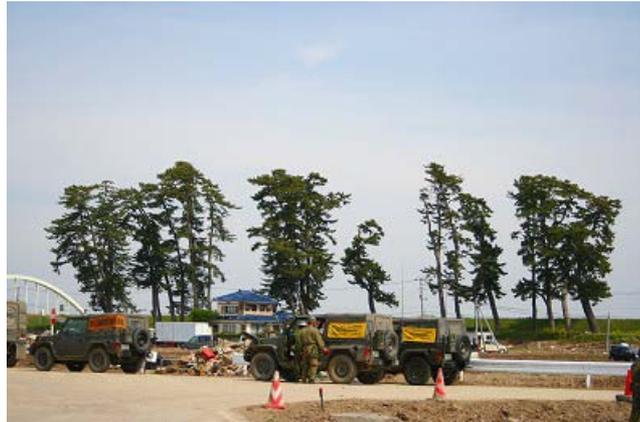
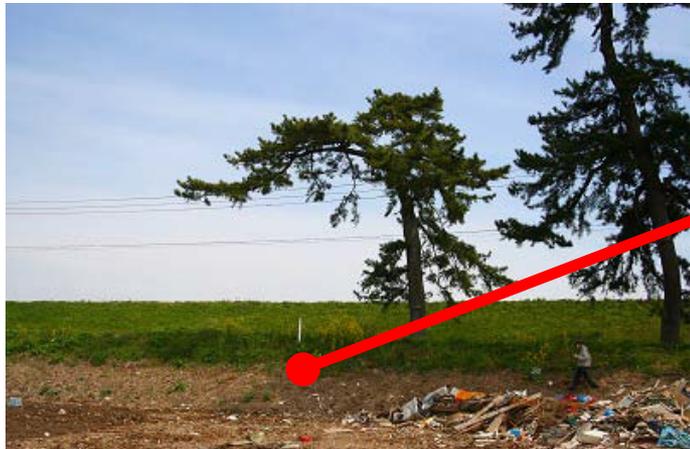
あんどん松が生育する名取川の堤防は、内陸側でも津波を堰き止める機能を果たした
津波の到達地点の上下で土手の草本植物の枯損状況に大きな差があった
