日本造園学会東日本大震災復興支援 陸前高田チーム調査報告(初回)

岩手県陸前高田市内

- ① 被災地およびその周辺 ②津波後に残った「(仮称) 希望の松」の生育調査 など

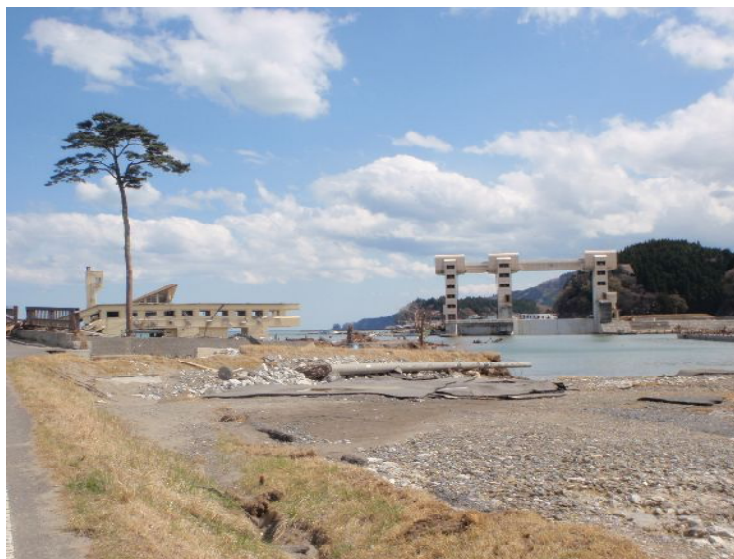
写真—1 陸前高田市 高田の松原(被災状況)

7万本の防波林(マツ)が津波によって被害を受けた…1本のみ残存したマツ(左)

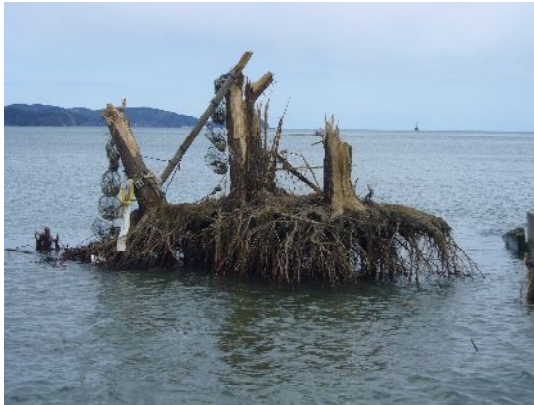
高田松原の被災木の根系は、2つの形態が観察された。根系ごと流失した個体の根系は、深さ(厚み)が 1m 程度であり、幹折れした個体は 2m 程度の深さであった。根系の厚みについては今後、元の地盤高を把握して精査する必要があるが、今回の地盤沈下により海中に沈下した場所(元々地下水位が高い?)で折れた幹を支えて自立している個体があることは、根系と水位、あるいは塩分との関係から興味深い現象である。

写真—2 杭根（ぐいね）により自立している被災木

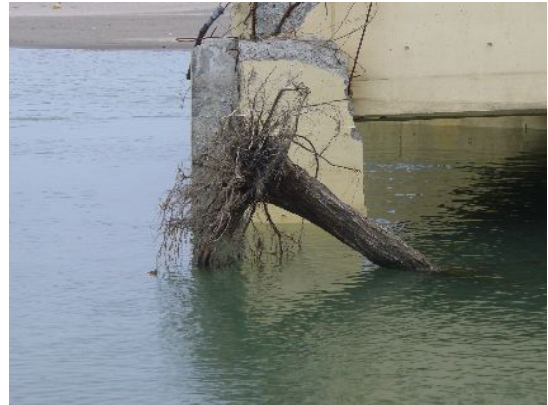
写真—3 杭根（ぐいね）の見られない浅根の被災木
