**(社) 日本造園学会東日本大震災復興支援緊急調査**

**宮城県仙台市チーム**

**平成23年5月14日**

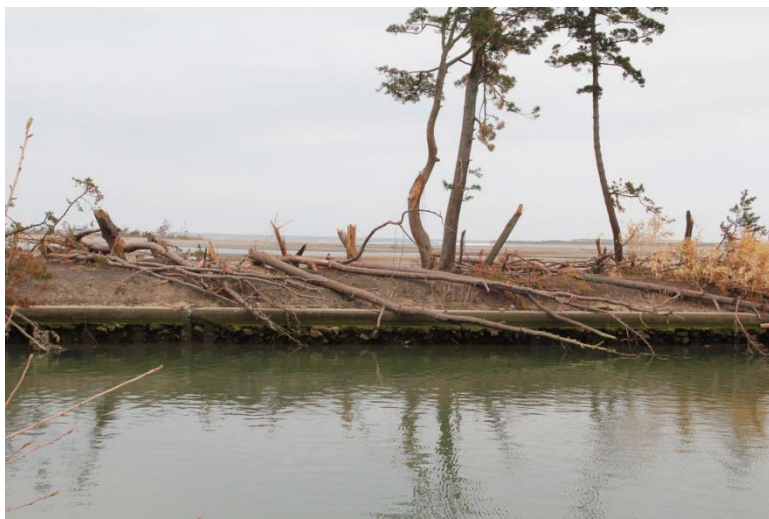
貞山堀と海岸林：海岸から約500m

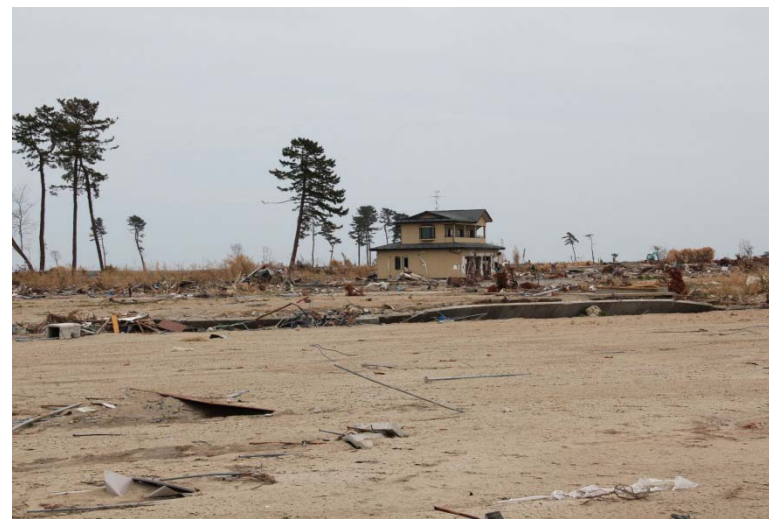
若林区藤崎地区：海岸から約800m

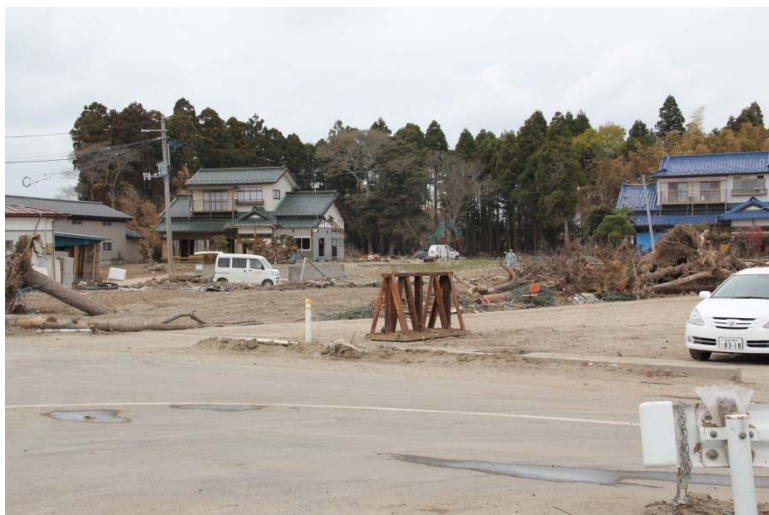
若林区二木地区のイグネ：海岸から約1.7km

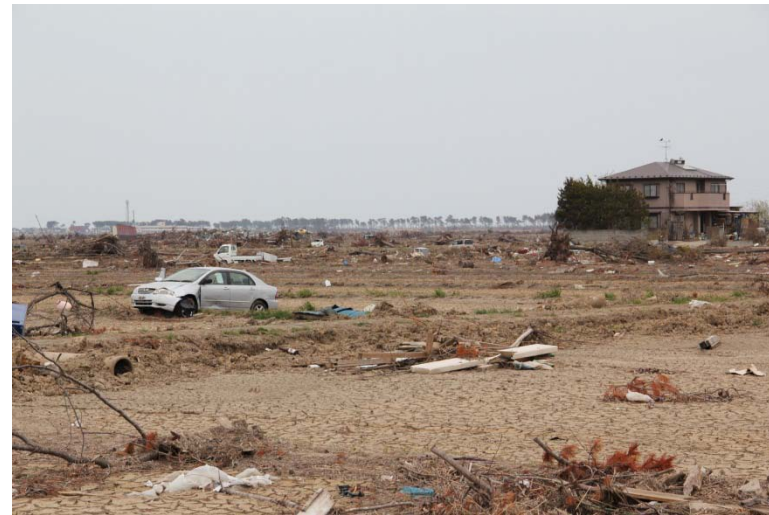
若林区二木地区の水田：海岸から約2.0km

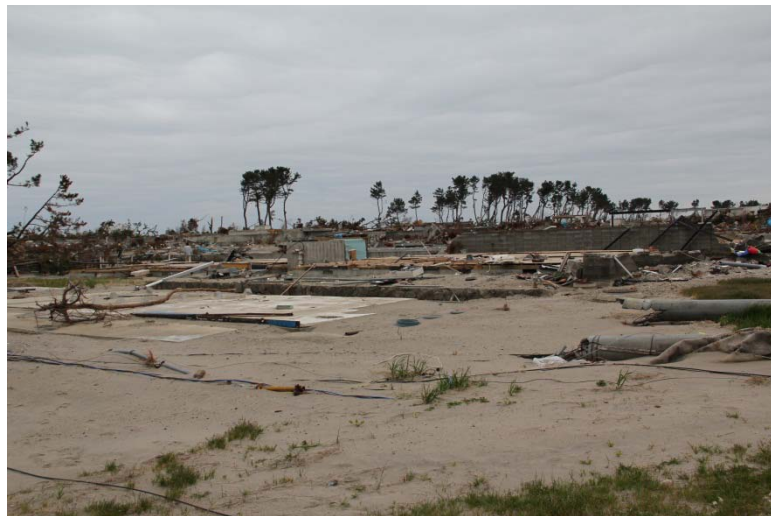
貞山堀より海岸側の集落：海岸から約200m

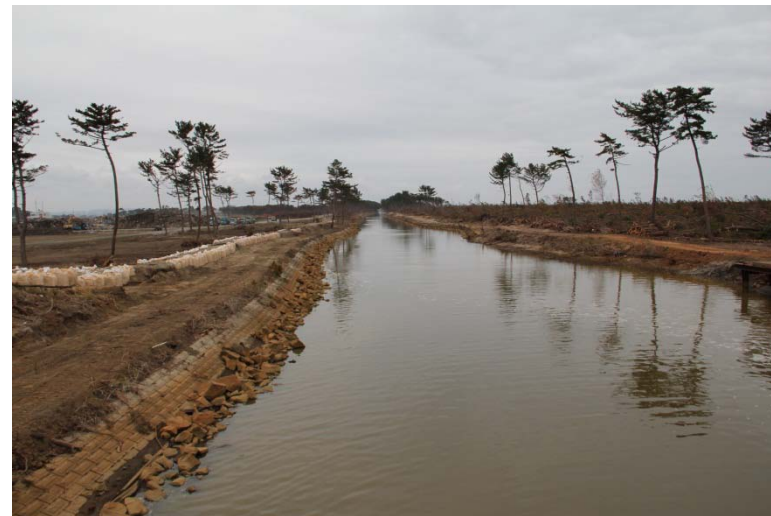
貞山堀の護岸崩壊と海岸林：海岸から約400m

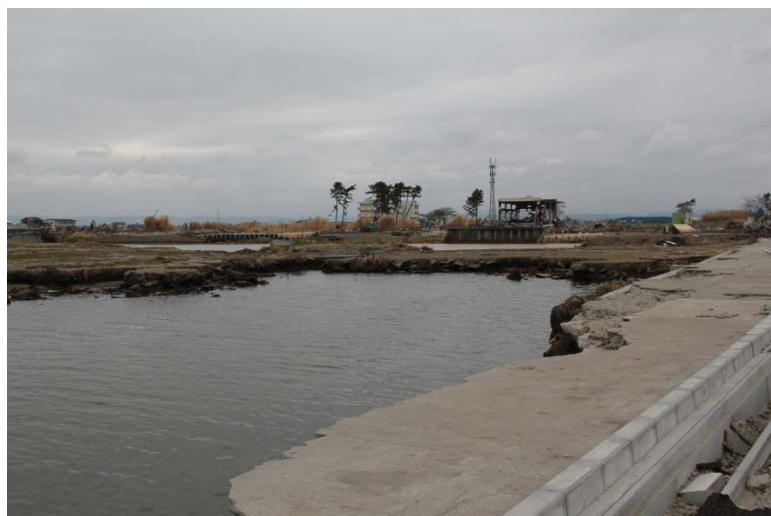
護岸消失と浸水による新池：海岸から約400m

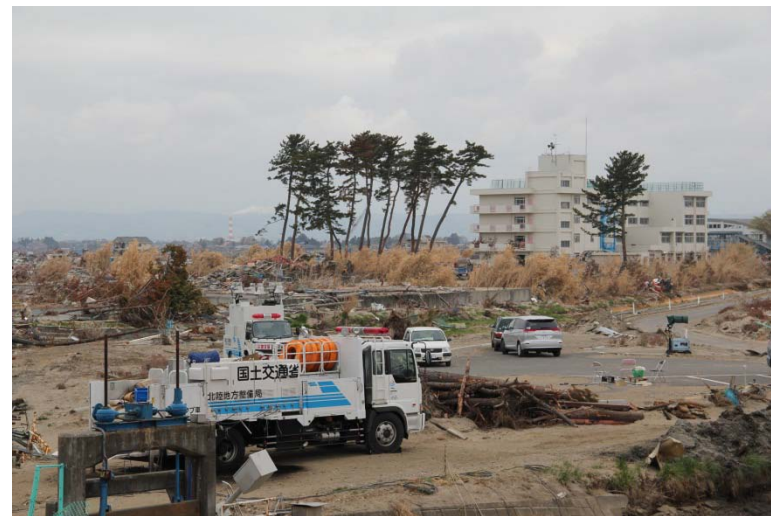
住民が避難した荒浜小学校：海岸から約800m

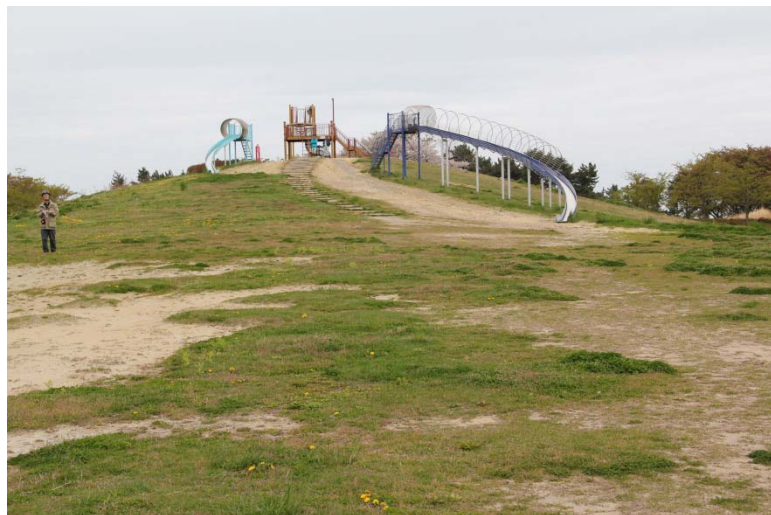
標高15.8mの丘：海岸から約500m

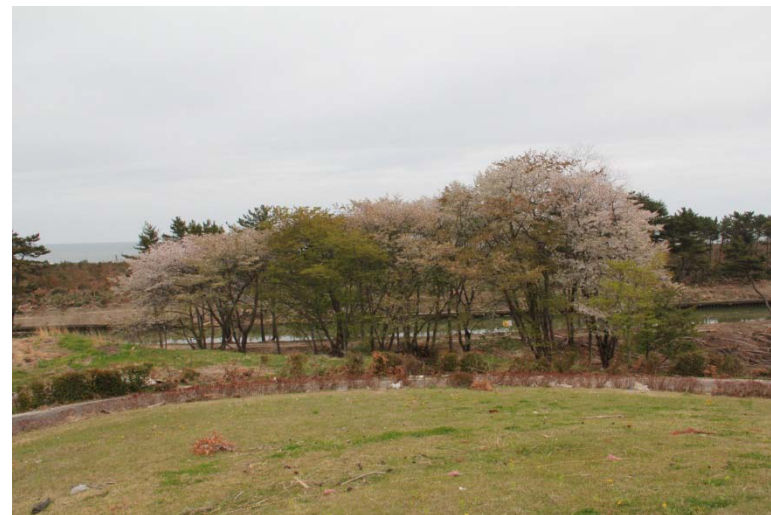
冒険広場の先端部：海岸から約300m

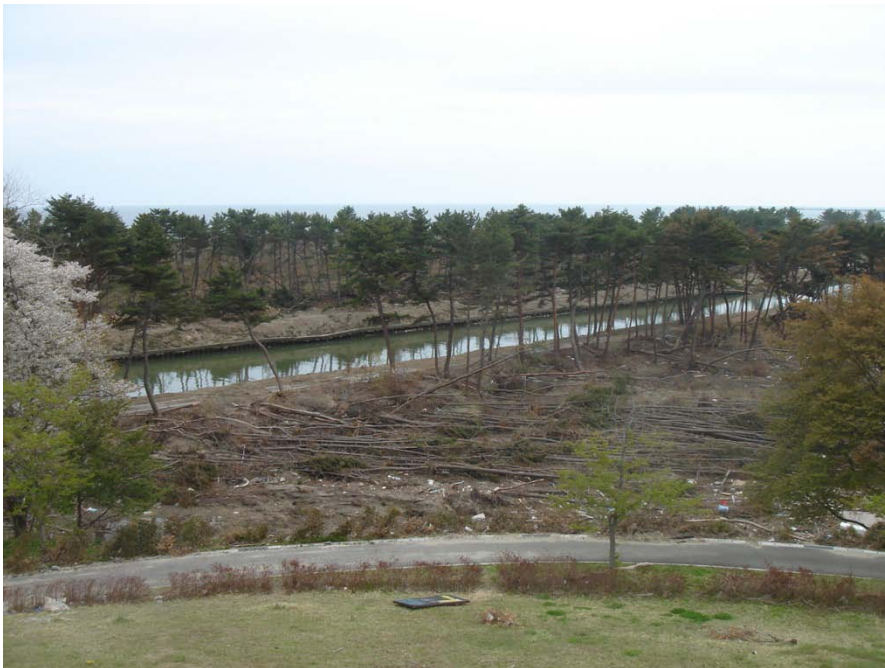
- 被災状況は松林帯全域で概ね似かよっており、比較的細い松は、根本近くで幹折れにより倒木している。調査日時点では、海岸公園冒険広場南部で一面同一方向になぎ倒されたマツが確認された。津波に耐え残った松は、ほとんどがクロマツの大径木であり、同様に大ききものであってもアカマツは根こそぎ流され、住宅等にぶつかり破壊の助長要因となった様子が、内陸部に点々と残されたアカマツの流木から想像される。

一様に倒れるアカマツと残存するクロマツ大径木  
(2011. 5. 6 海岸公園冒険広場から南東方向を望む)

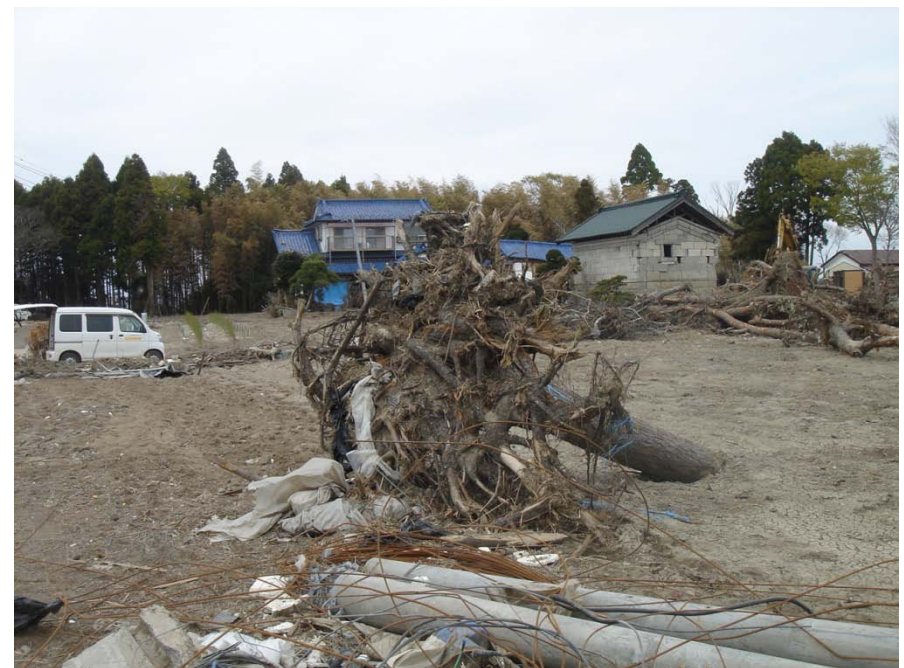
根こそぎ流出したアカマツの大径木  
(2011. 5. 6 山王集落)

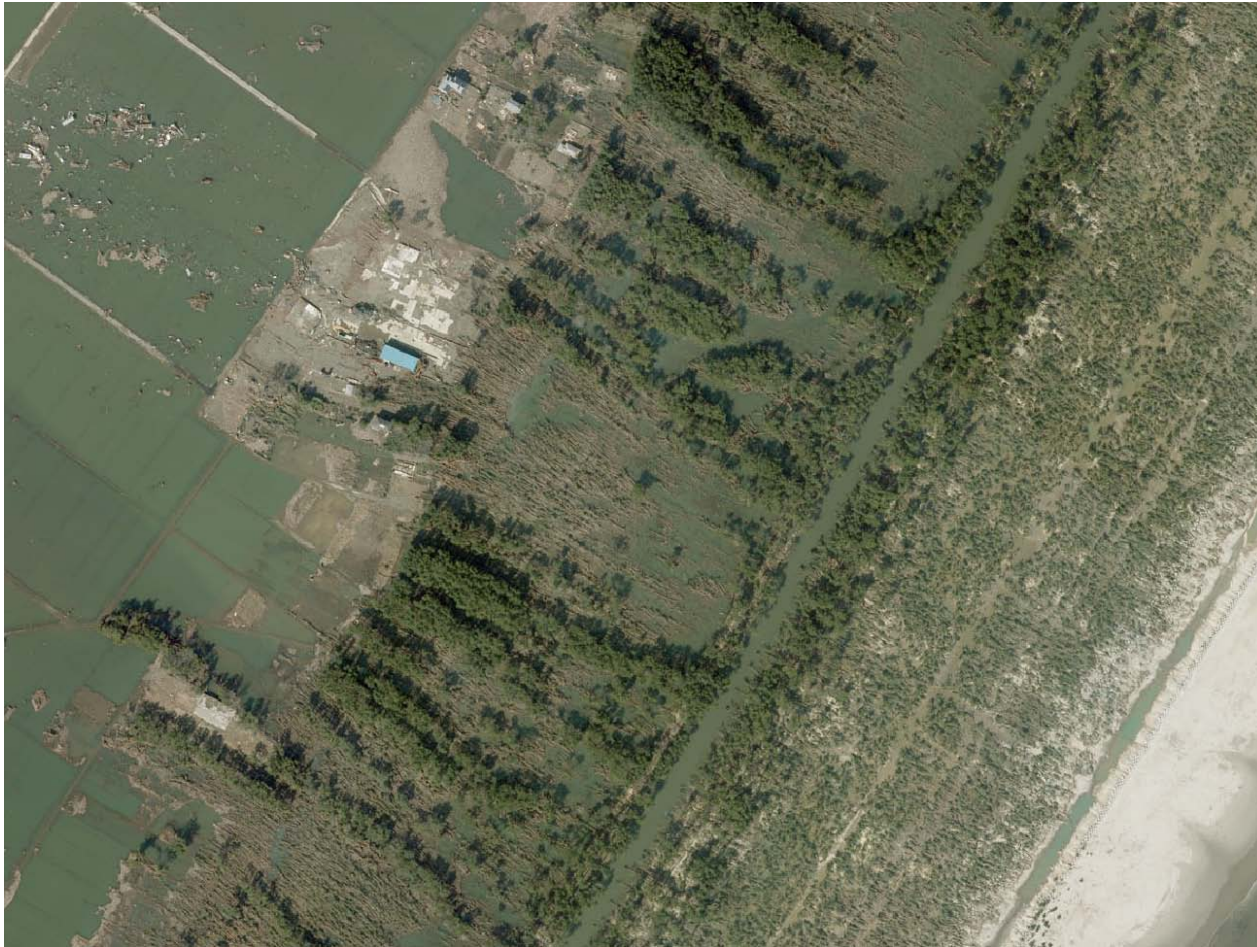
- ・残存するクロマツの位置・量には、場所により違いがあり、特に荒浜集落の北側では東西に帯状にマツが残存している。それが、マツの大きさや植林時期よるものか、あるいは微地形によるものかは、今後の調査が必要である。

東西に帯状に残る松林（2011. 3. 12 国土地理院撮影）

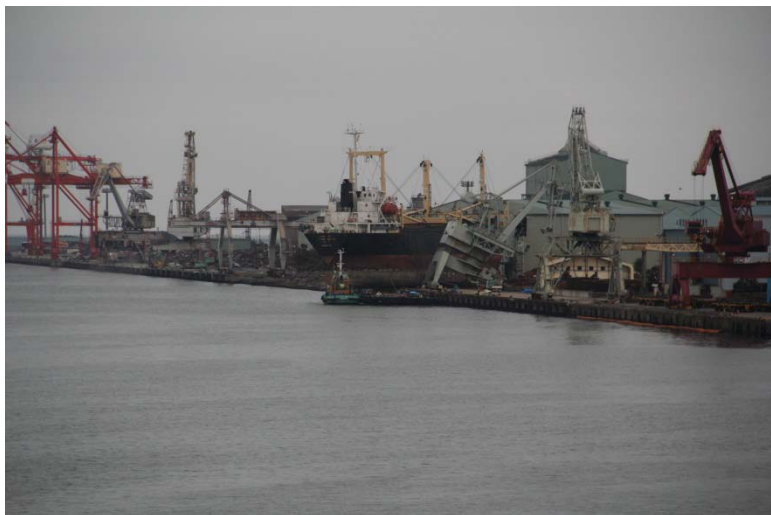
陸地に乗り上げられたタンカー

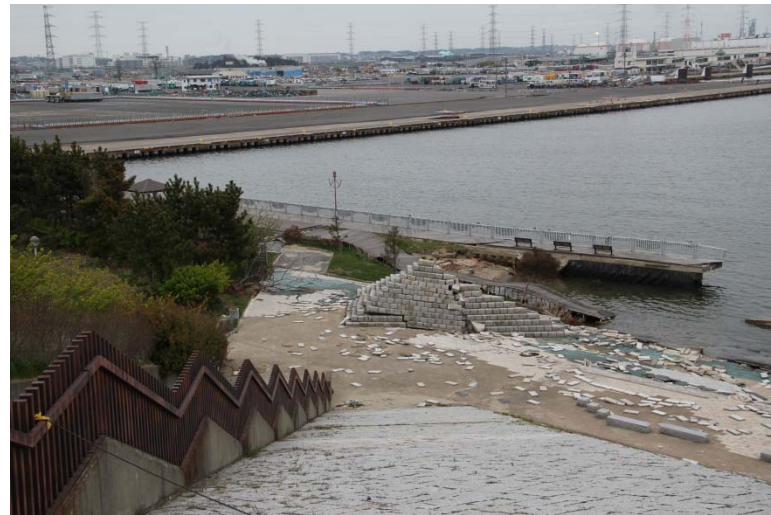
崩壊した護岸：中央公園

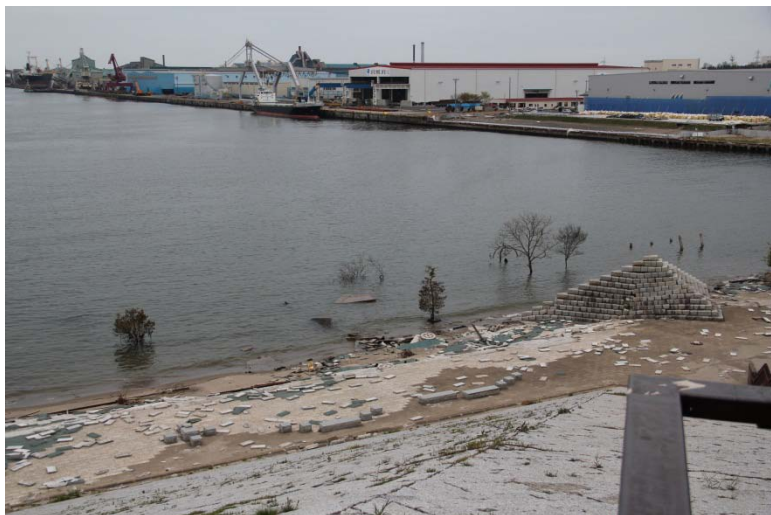
崩壊した護岸：中央公園

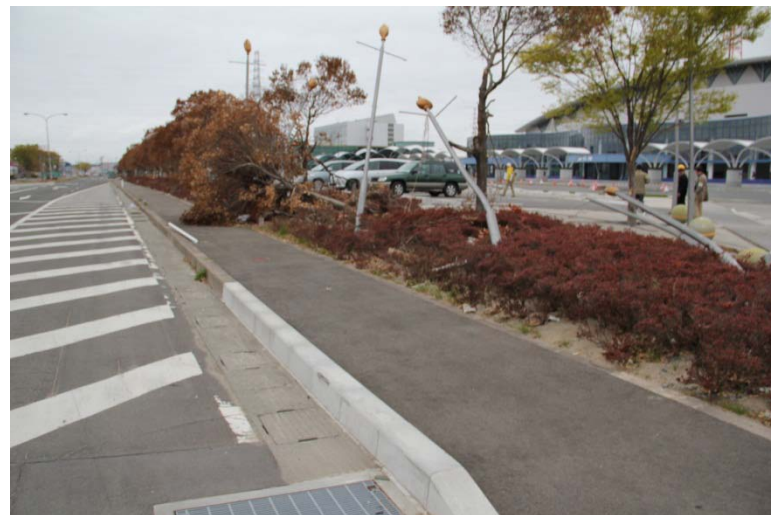
塩害によって枯れた植栽：海岸から約400m

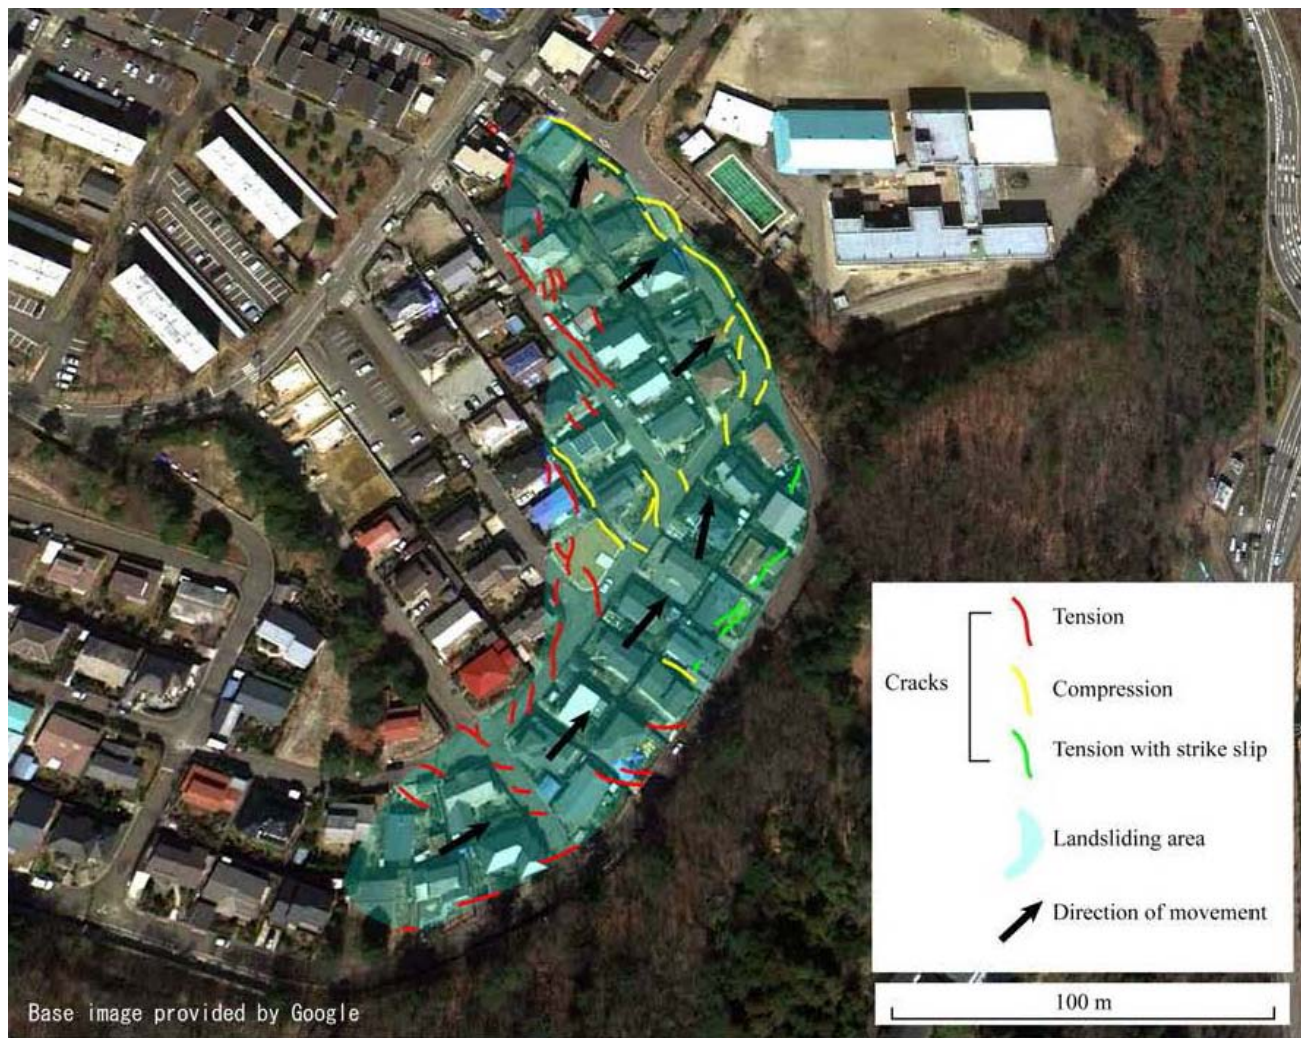
## ■ 青葉区折立5丁目：1965年－1970年に造成、約30棟の宅地被害

折立5丁目における割れ目の分布と地すべりの範囲

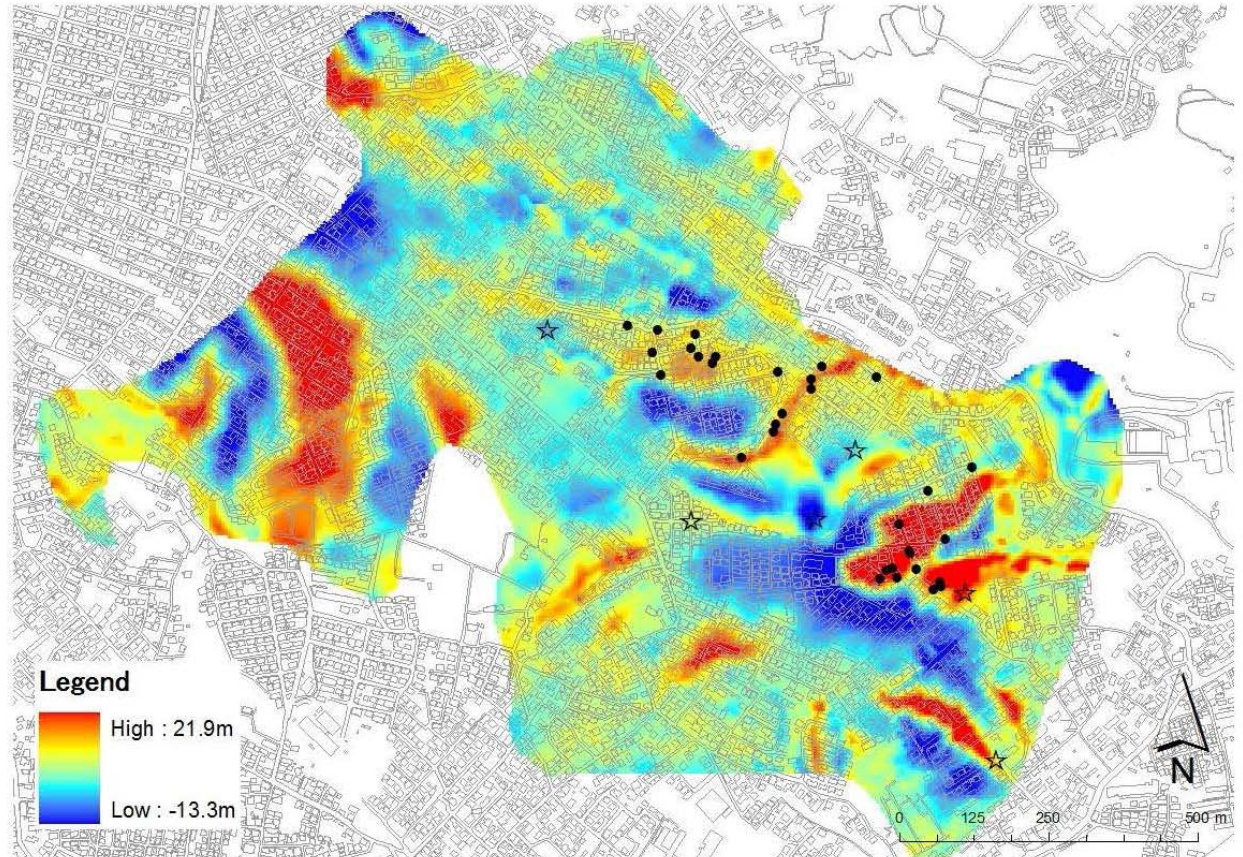
■ 太白区緑ヶ丘：1957年から造成開始、1978年の宮城県沖地震でも地表変動確認

図2 盛土・切土分布図と調査地点の重ね合わせ。黒丸：地表や路面・擁壁の変動あるいはブロック塀等の倒壊が見られた地点，星印はそのような変動や倒壊が見られなかった地点。背景図には国土地理院の基盤地図情報 2500 を利用。

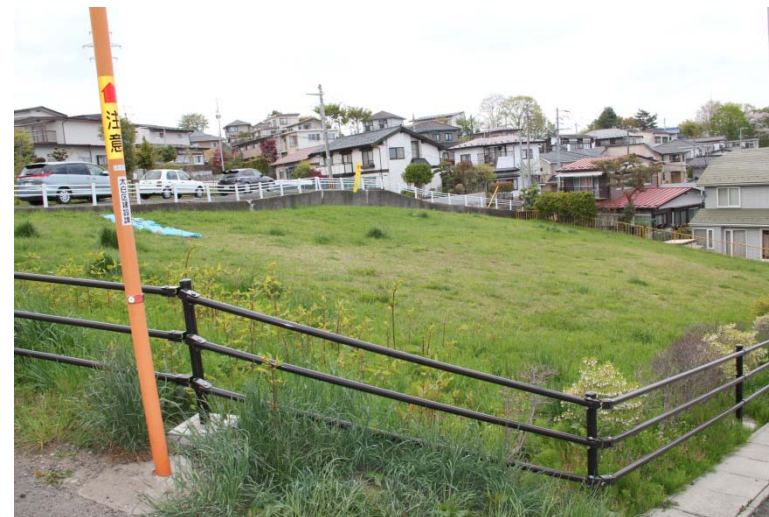
第3号区域：1978年宮城県沖地震にて被災

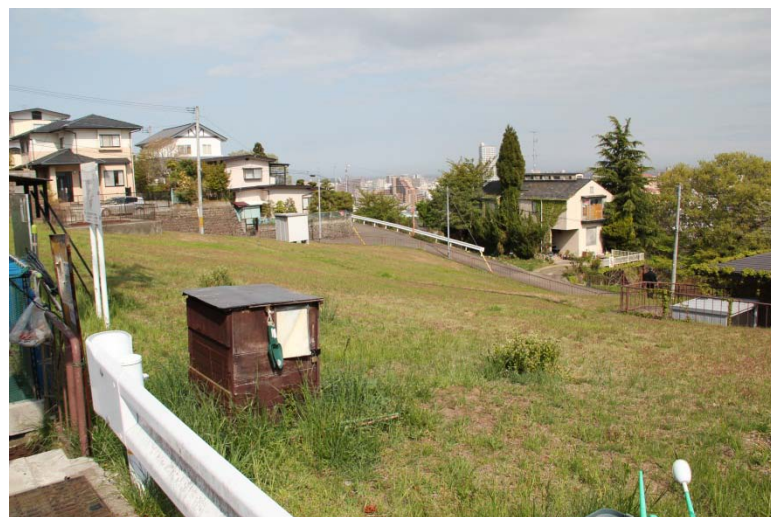
第3号区域：1978年宮城県沖地震にて被災
