震災復興調査報告

関東支部

津波による被害状況

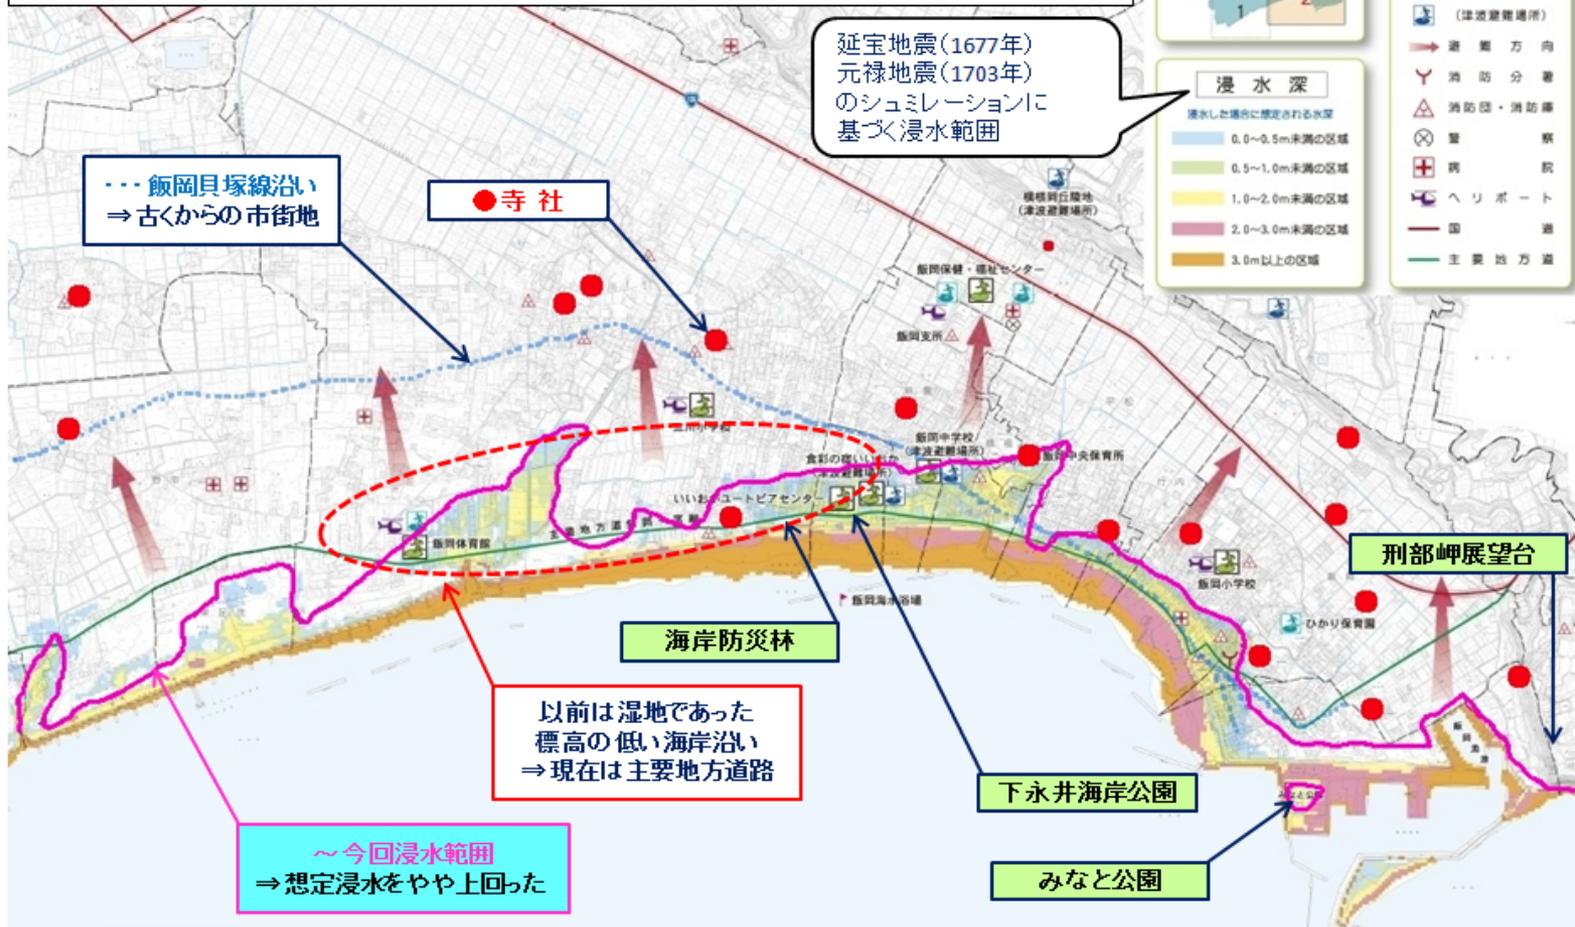
下永井海岸公園と海岸防災林

海岸林が消失・または途切れており、防災林として機能しなかった

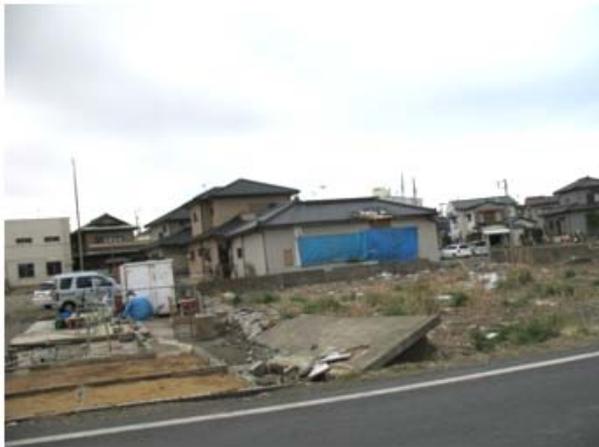
倒れたままのブロック塀

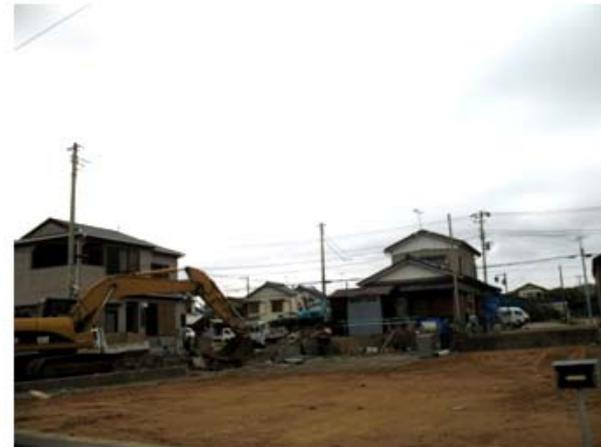
撤去中の被災住宅

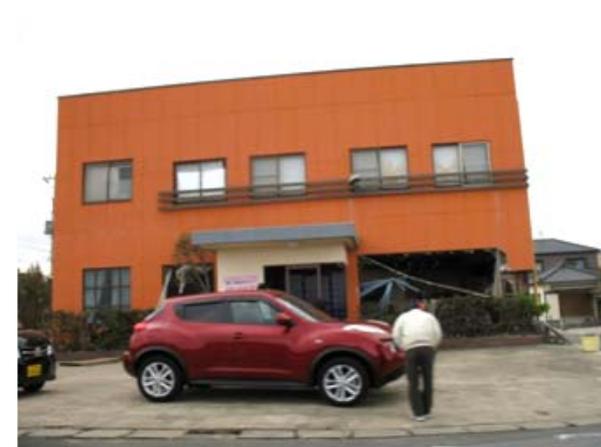
二階まで浸水した海岸沿いの建物

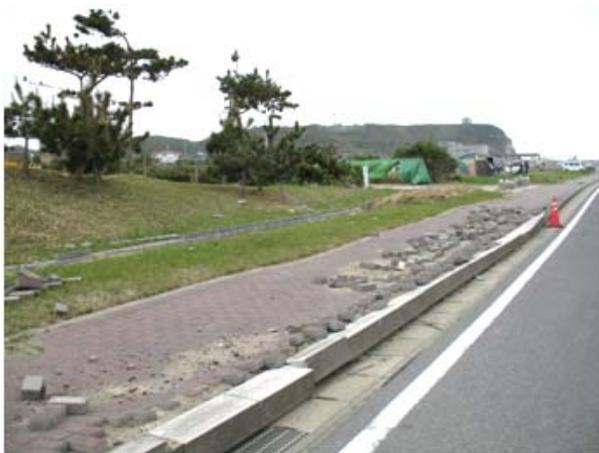
歩道のILB
舗装が崩壊

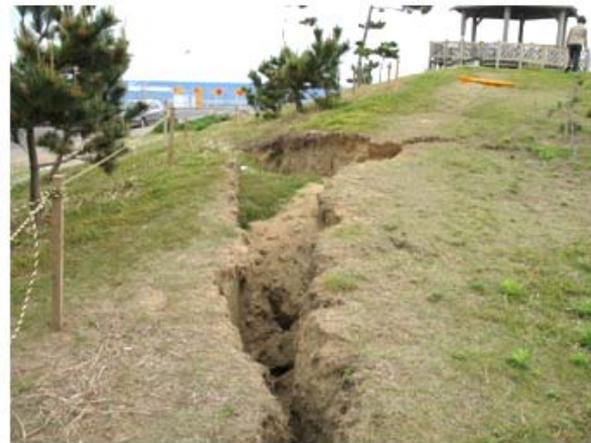
盛土した
築山の亀裂

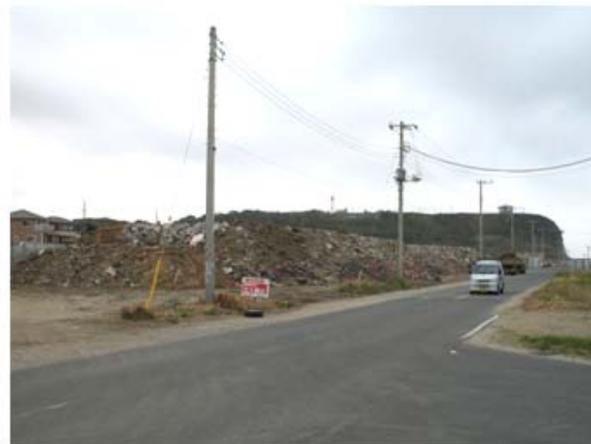
公園脇の空地
が土砂やガレ
キ置き場
になっている

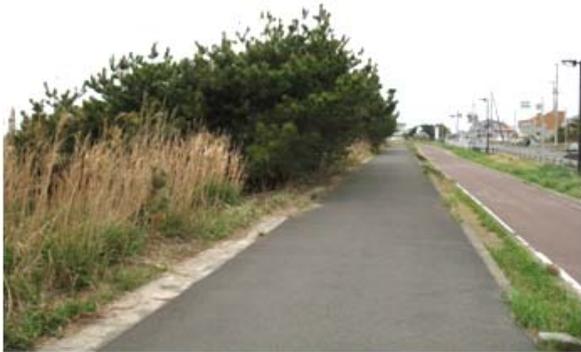
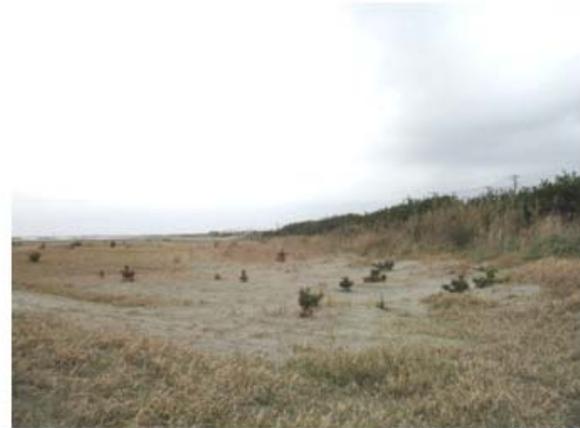
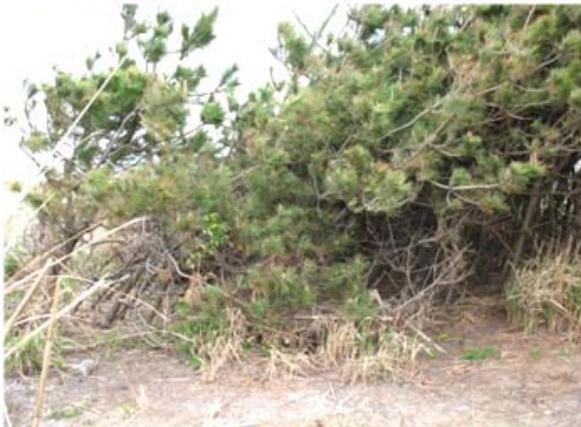
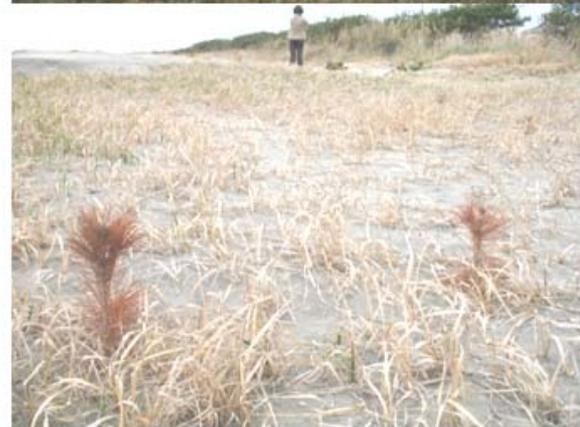
海岸防災林(小規模)

- ◆幅(10~20m)・高さ(4m前後)共に小さい海岸防災林
- ◆一部のマツがなぎ倒されているものの、塩害の被害が少ない

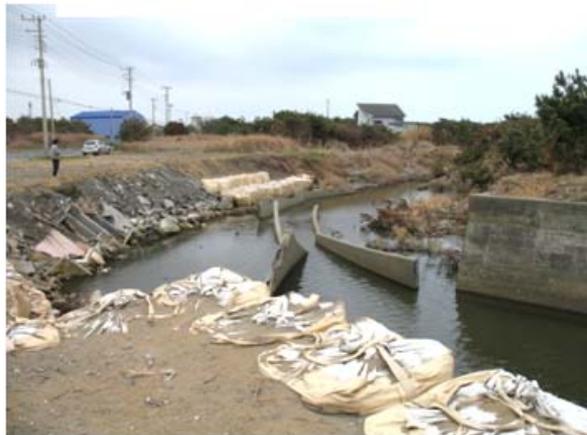
崩落したコンクリート護岸
大型土納で
応急措置

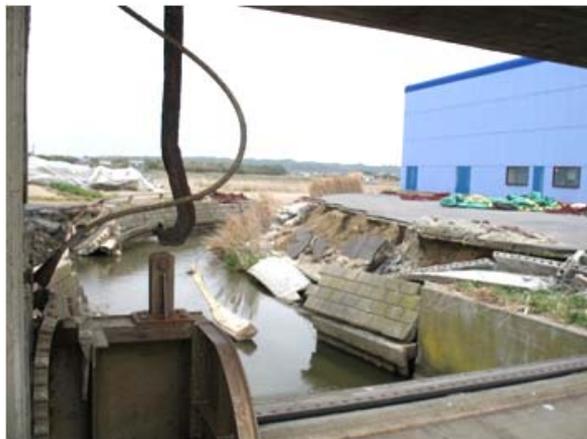
崩落したコン
クリート護岸

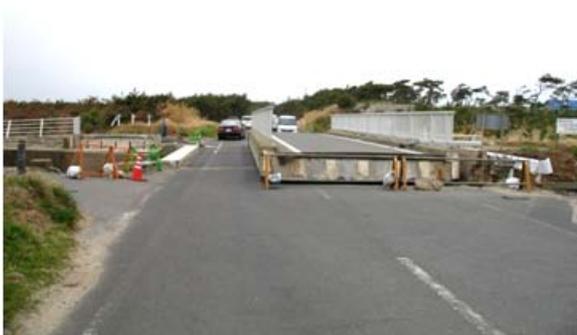
車道用橋梁
に乗り上げた
歩道用橋梁

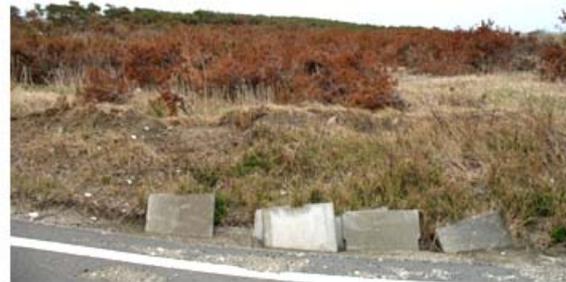
海岸防災林
浸水による
塩害

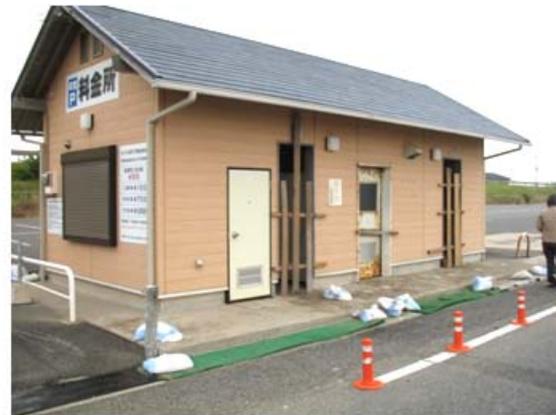
駐車場内
のトイレ
使用禁止

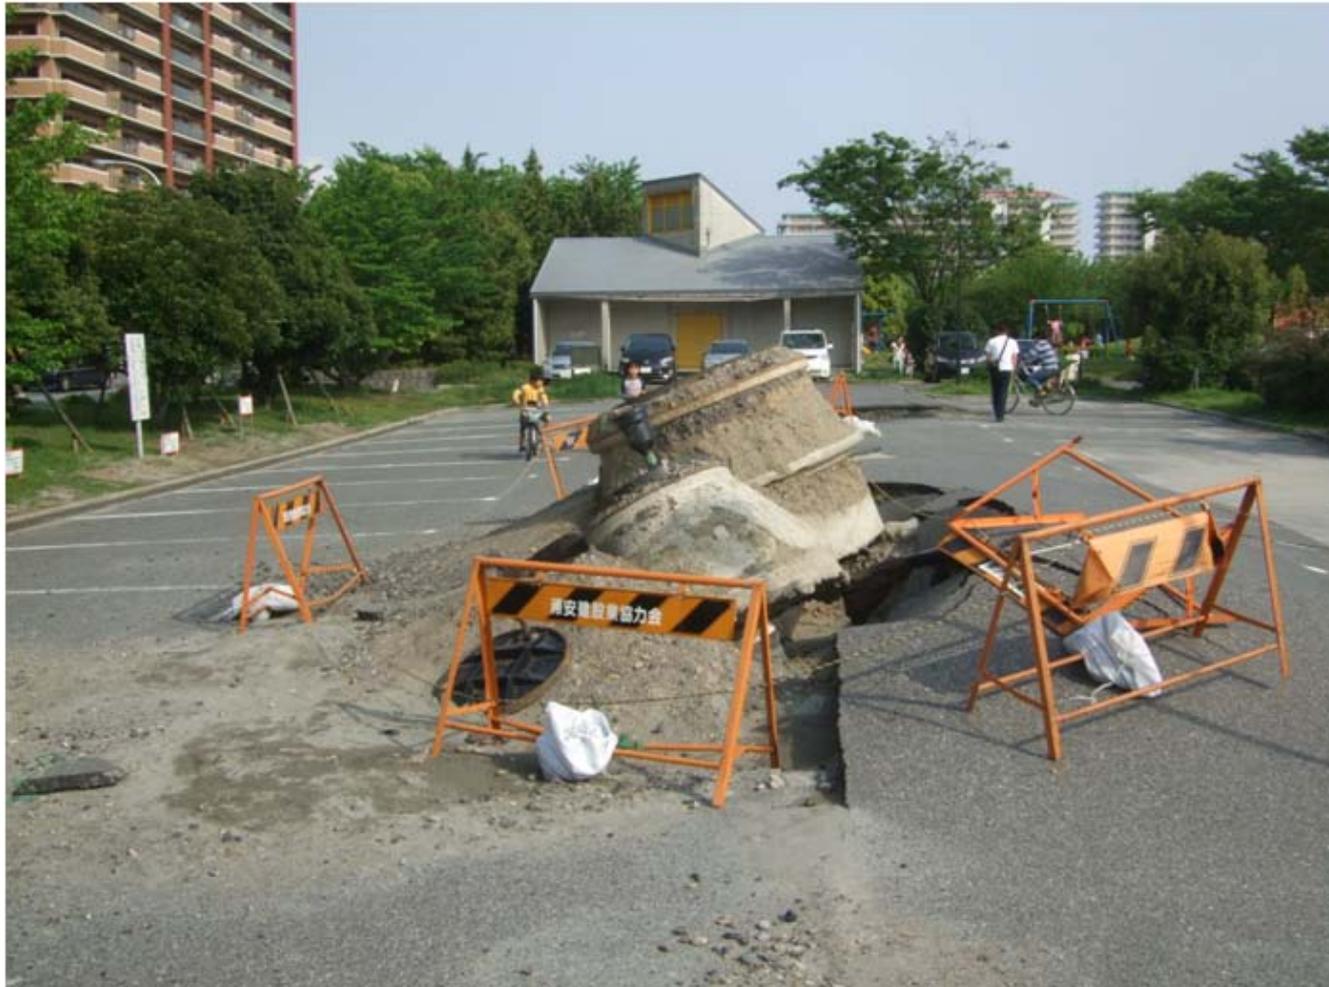
マンホールなどの地下構造物の浮き上がり。特に防火水槽が浮き上がり周囲との動線の支障となっている事例を多く確認

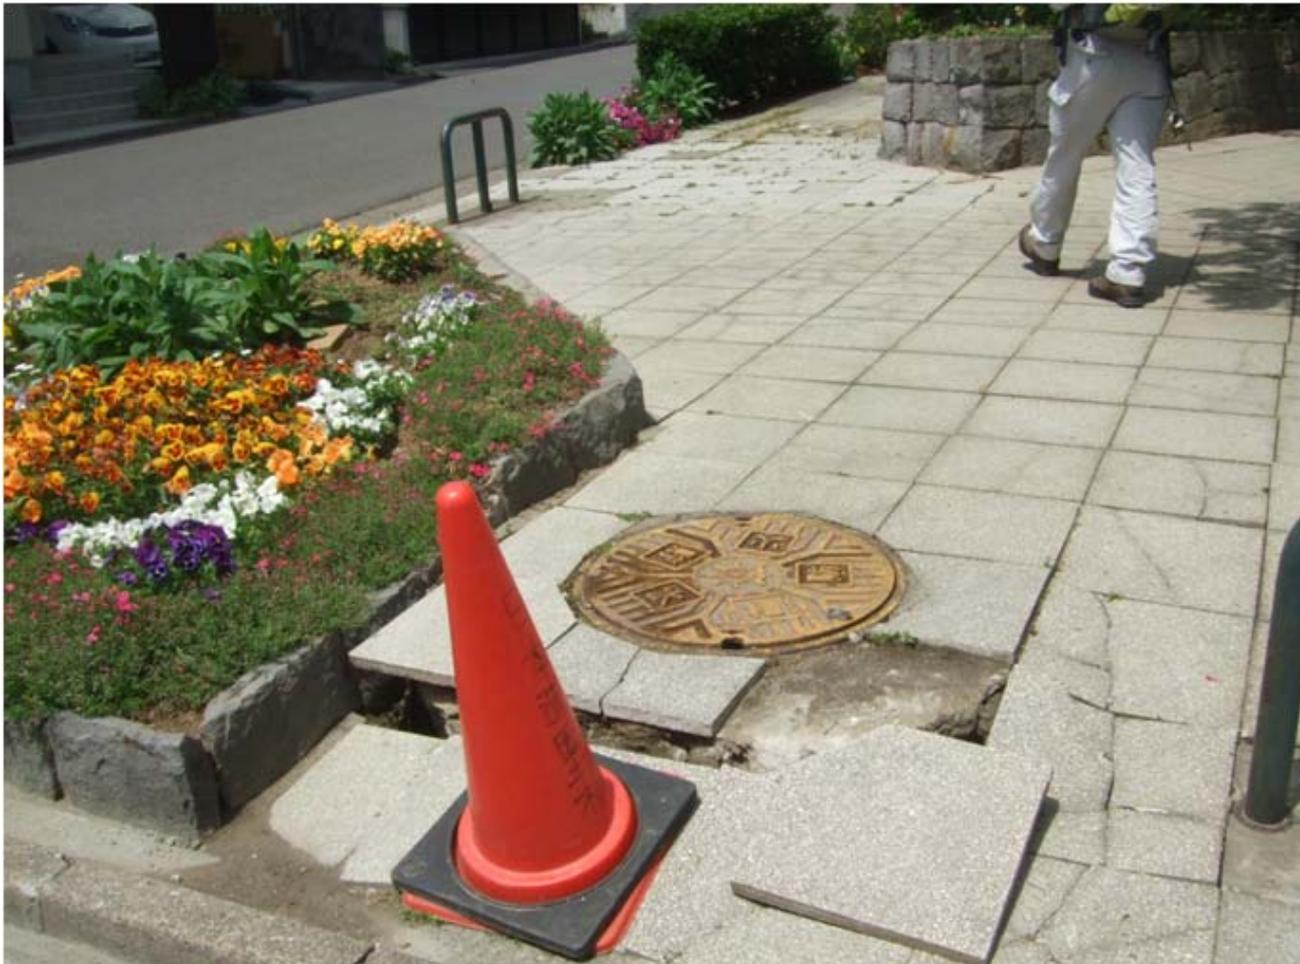
マンホールなどの地下構造物の浮き上がり。特に防火水槽が浮き上がり周囲との動線の支障となっている事例を多く確認

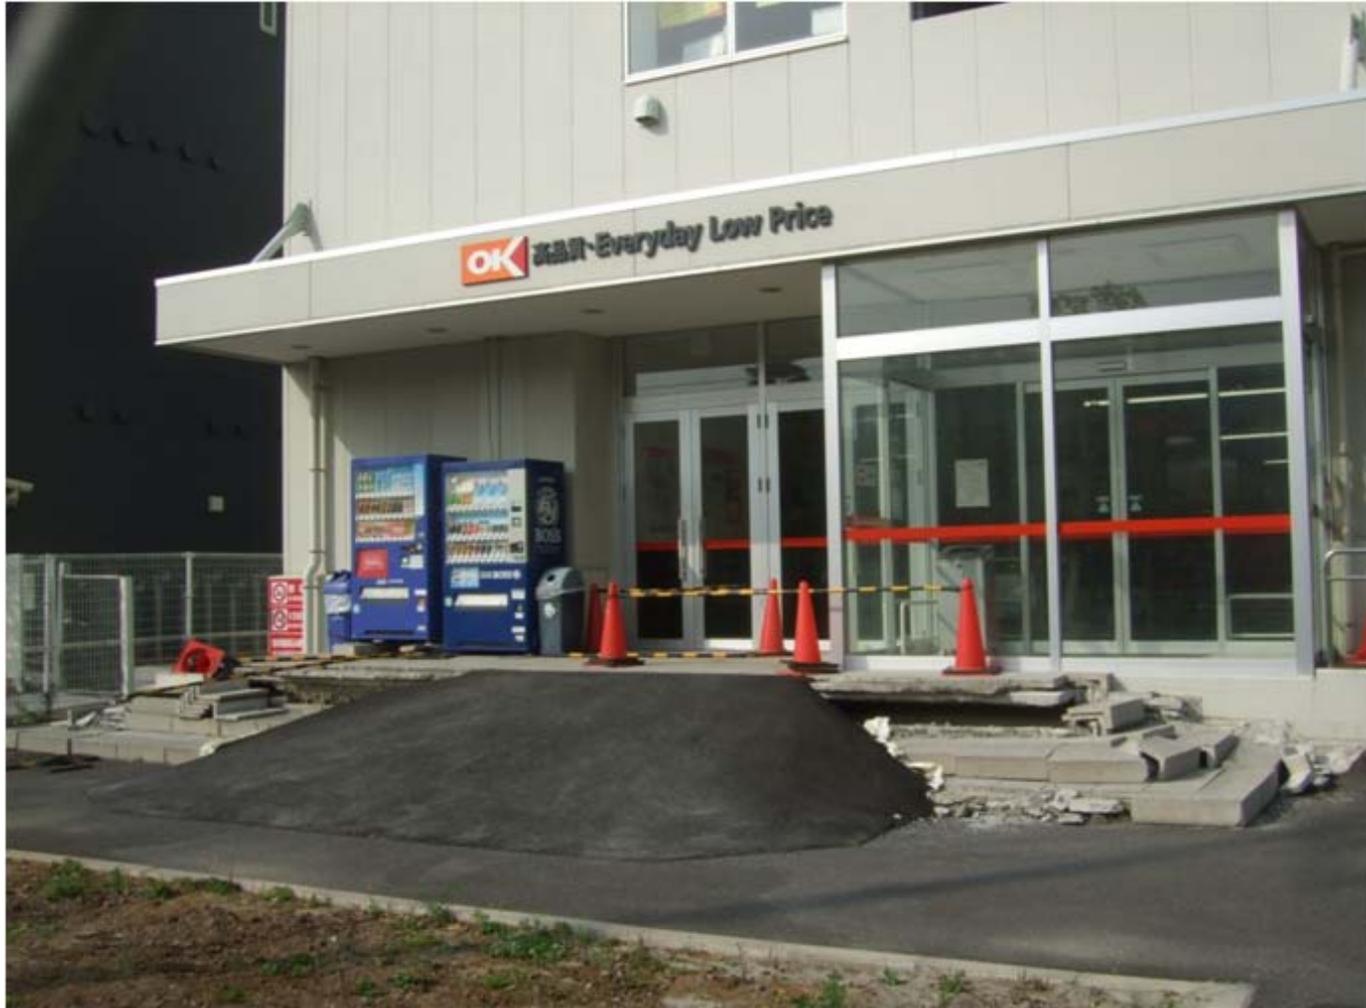
建築物等と沈下した周辺地盤との段差

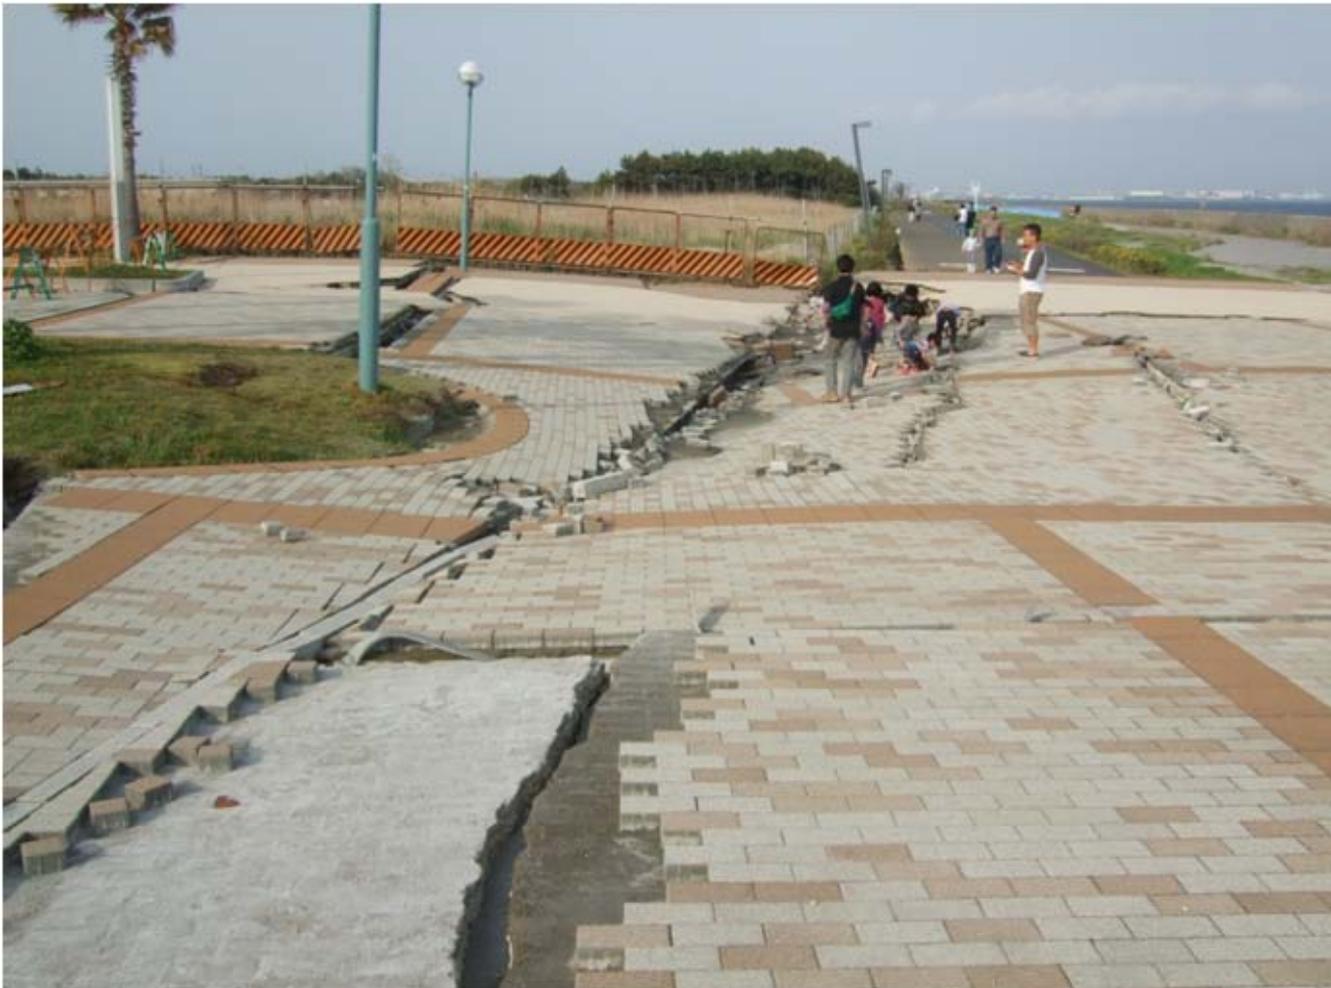
不等沈下による舗装の破壊、広場の地割れ
(インターロッキングは震災に弱く、復旧にも手間・時間がかかる)

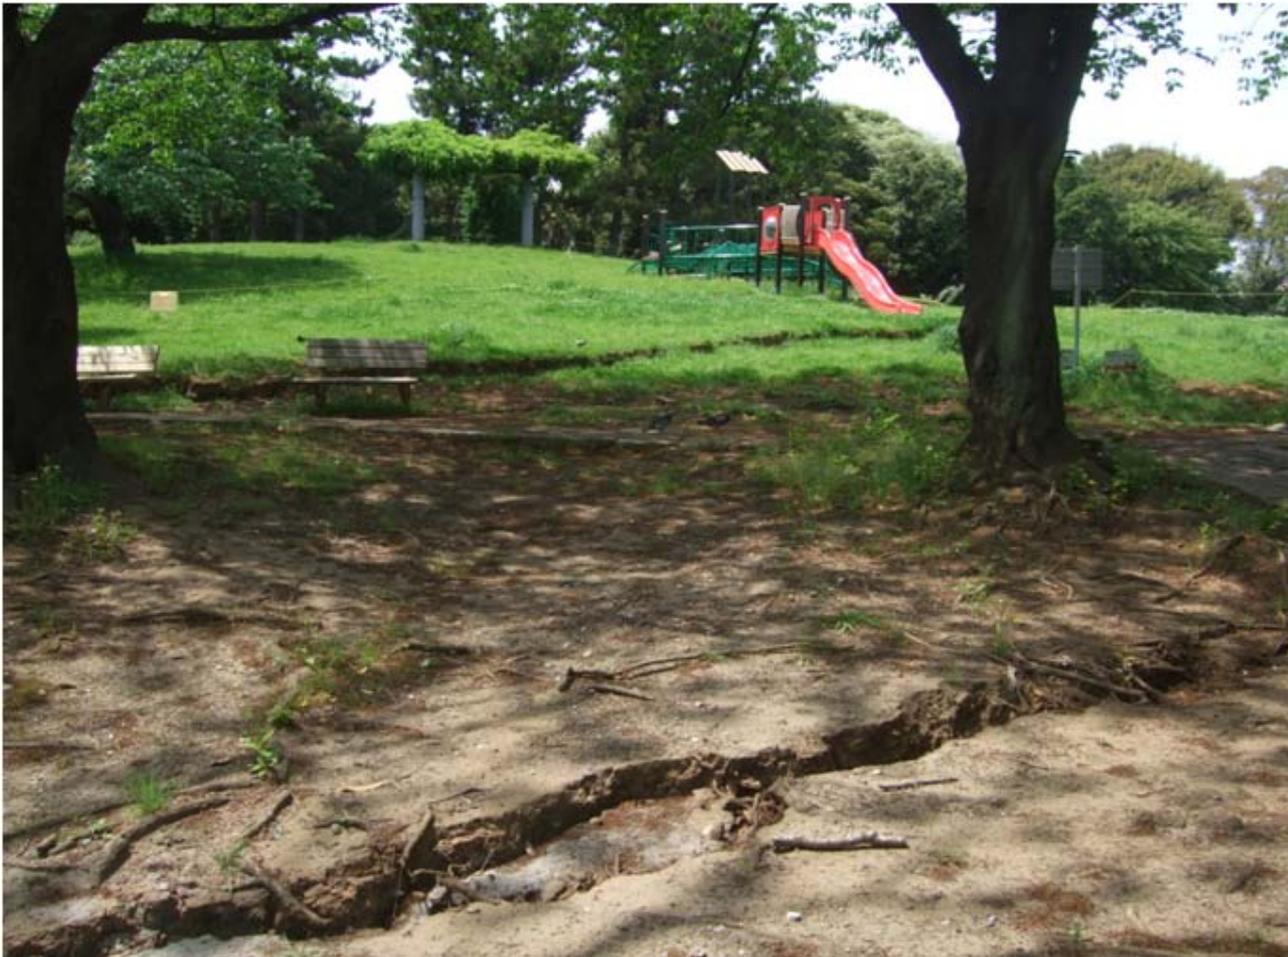
不等沈下による舗装の破壊、広場の地割れ
(芝生地の場合、舗装よりも修復が容易)

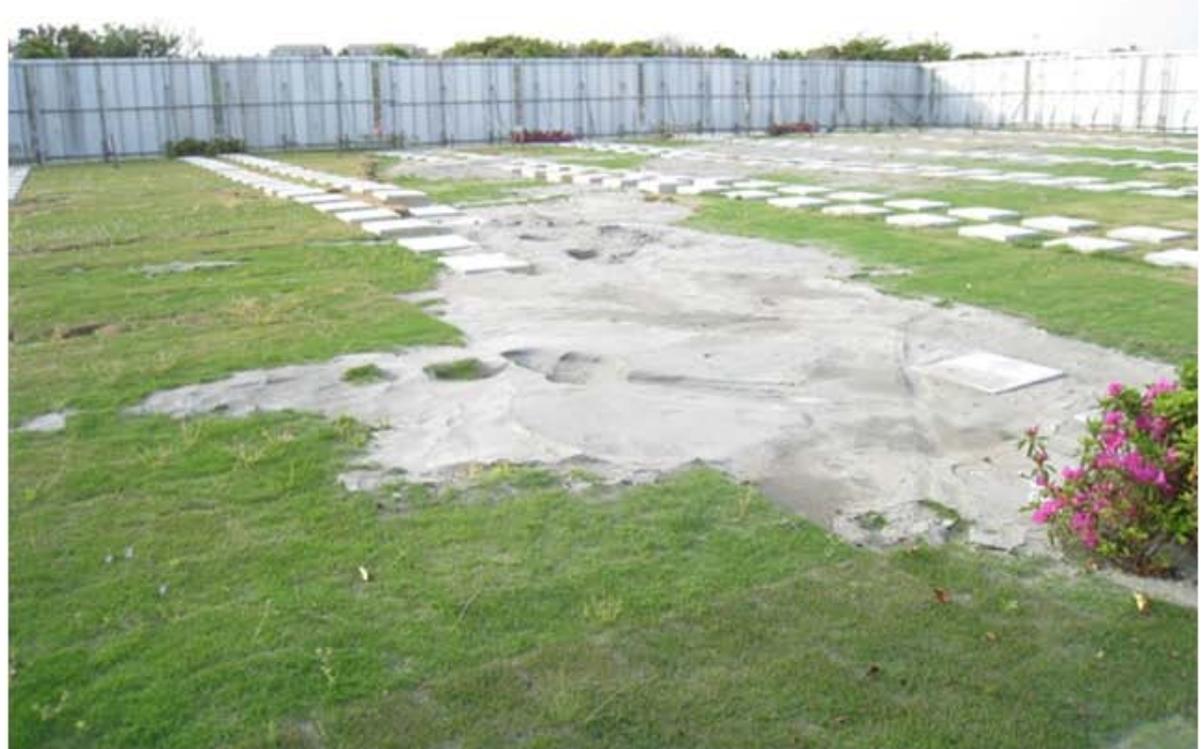
新規墓地エリア

墓地公園では墓地エリアの被害はなかった。新規の墓地エリアについて断層や噴砂が認められた。新規の芝生地整備エリアでは芝の根茎が伸張していないため液状化に対しては弱かったのかもしれない。

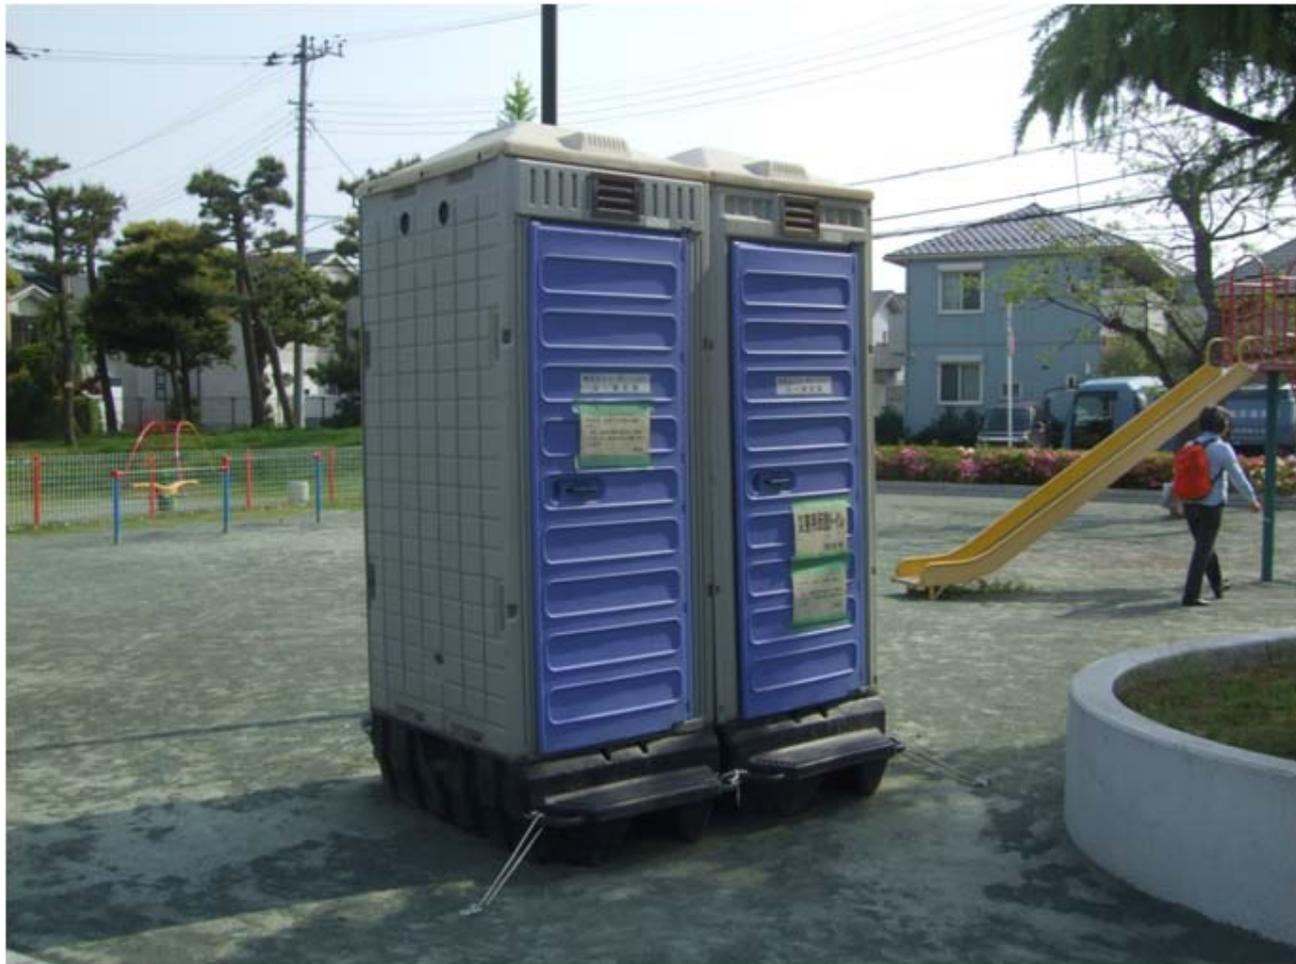
公共下水道の寸断によるトイレ供用停止と公園への汲み取り式
仮設トイレの設置

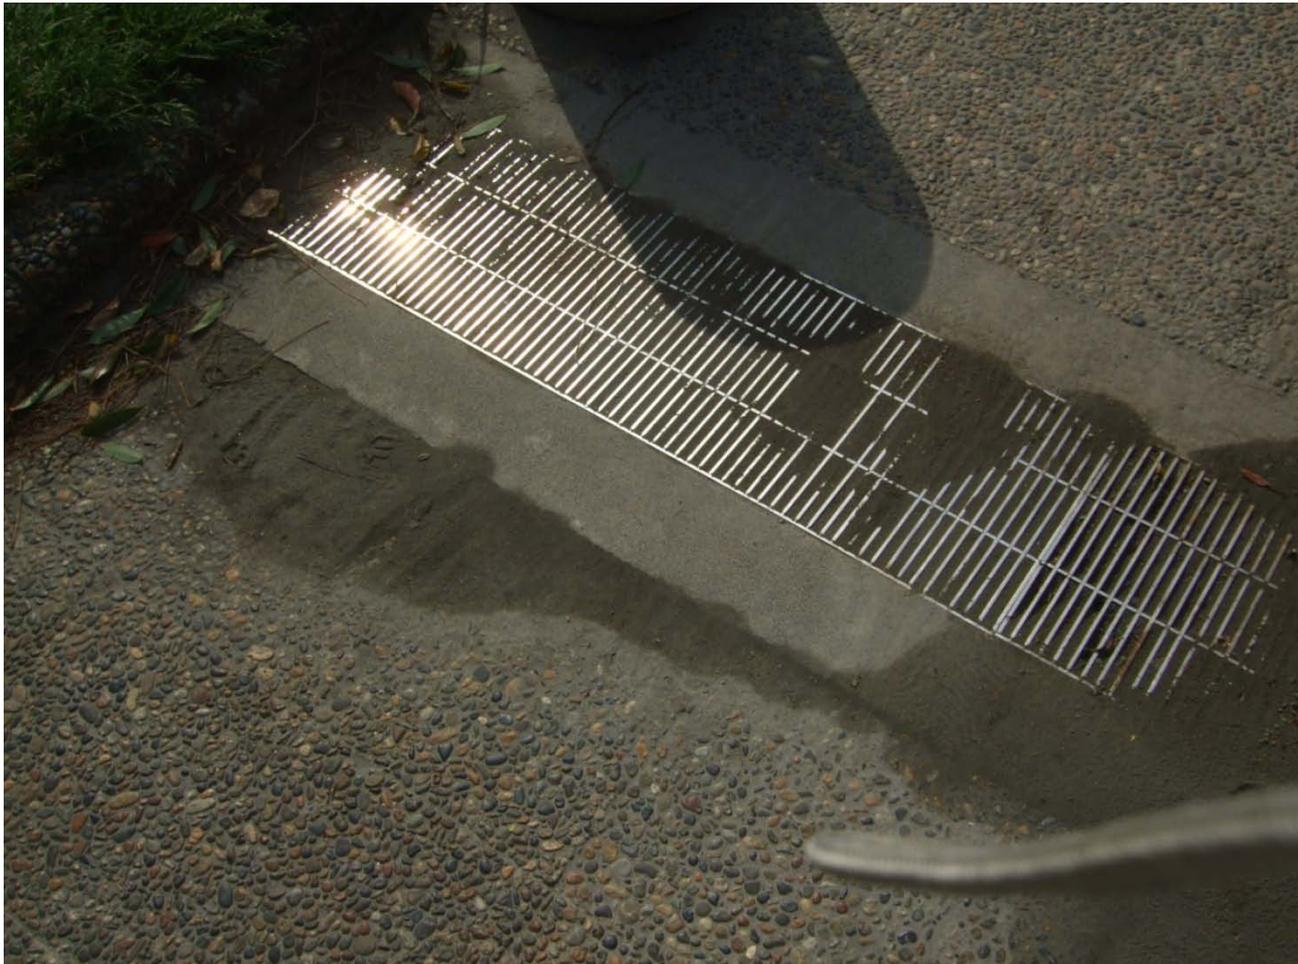
液状化による噴出土砂が引き起こす雨水排水機能不全。
(側溝・横断溝のつまり)

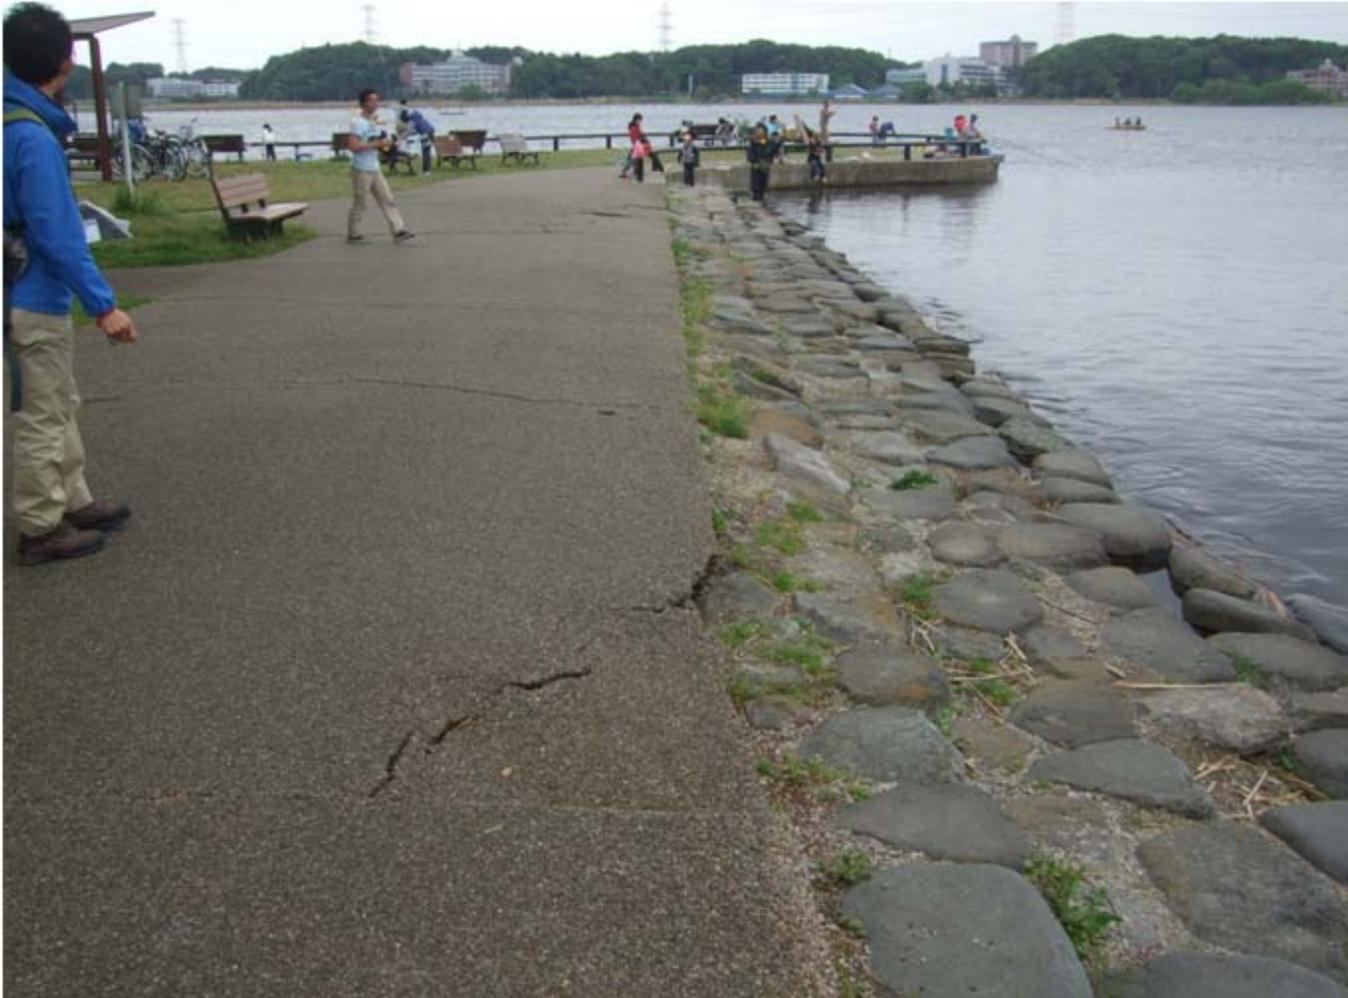
水際の構造物の破壊（我孫子市）

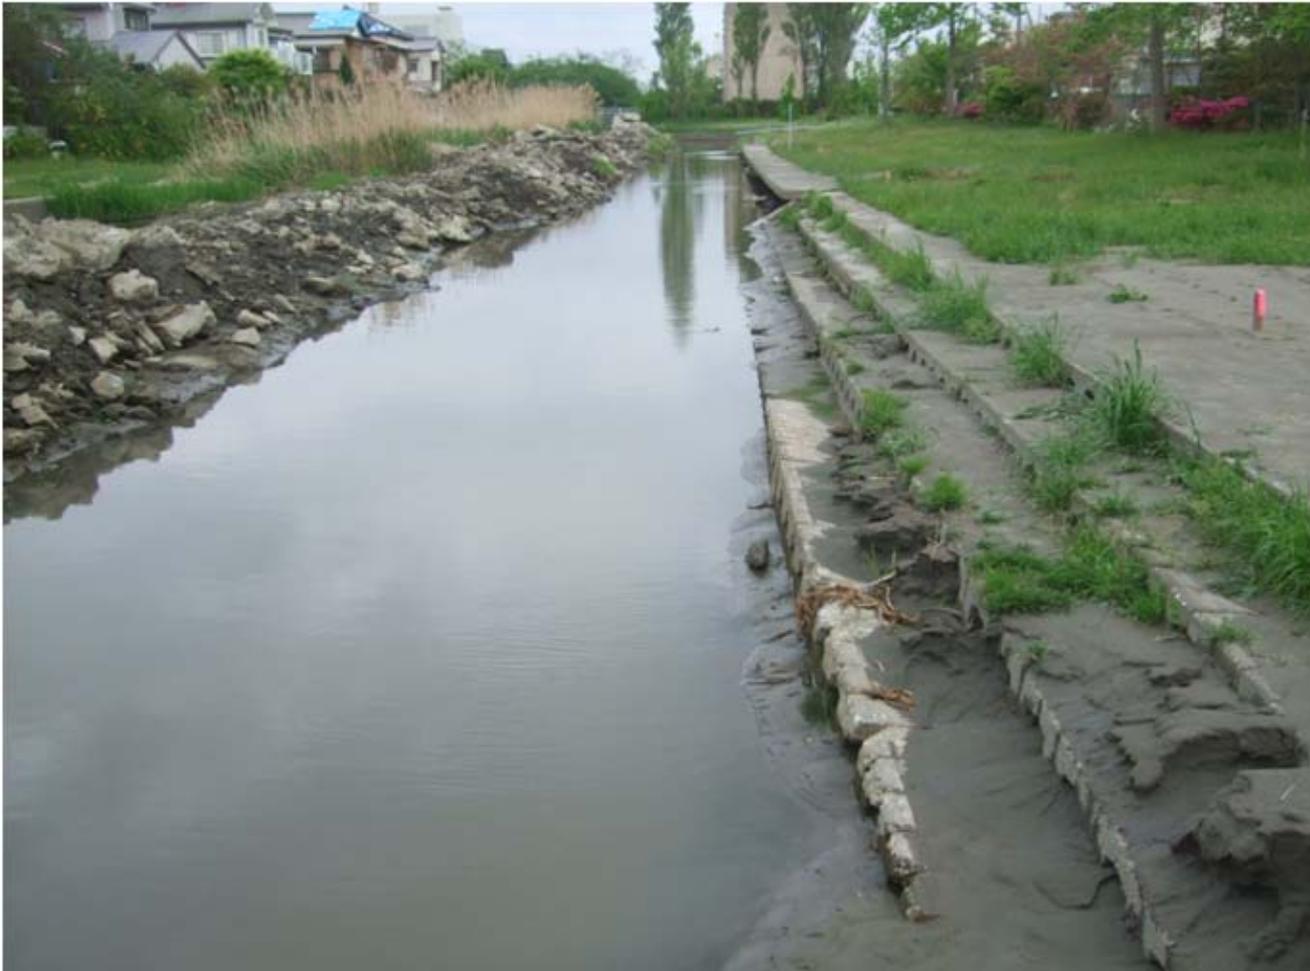
水路への土砂の堆積（香取市）
噴出した土砂が水路を塞ぐ(写真は浚渫後)

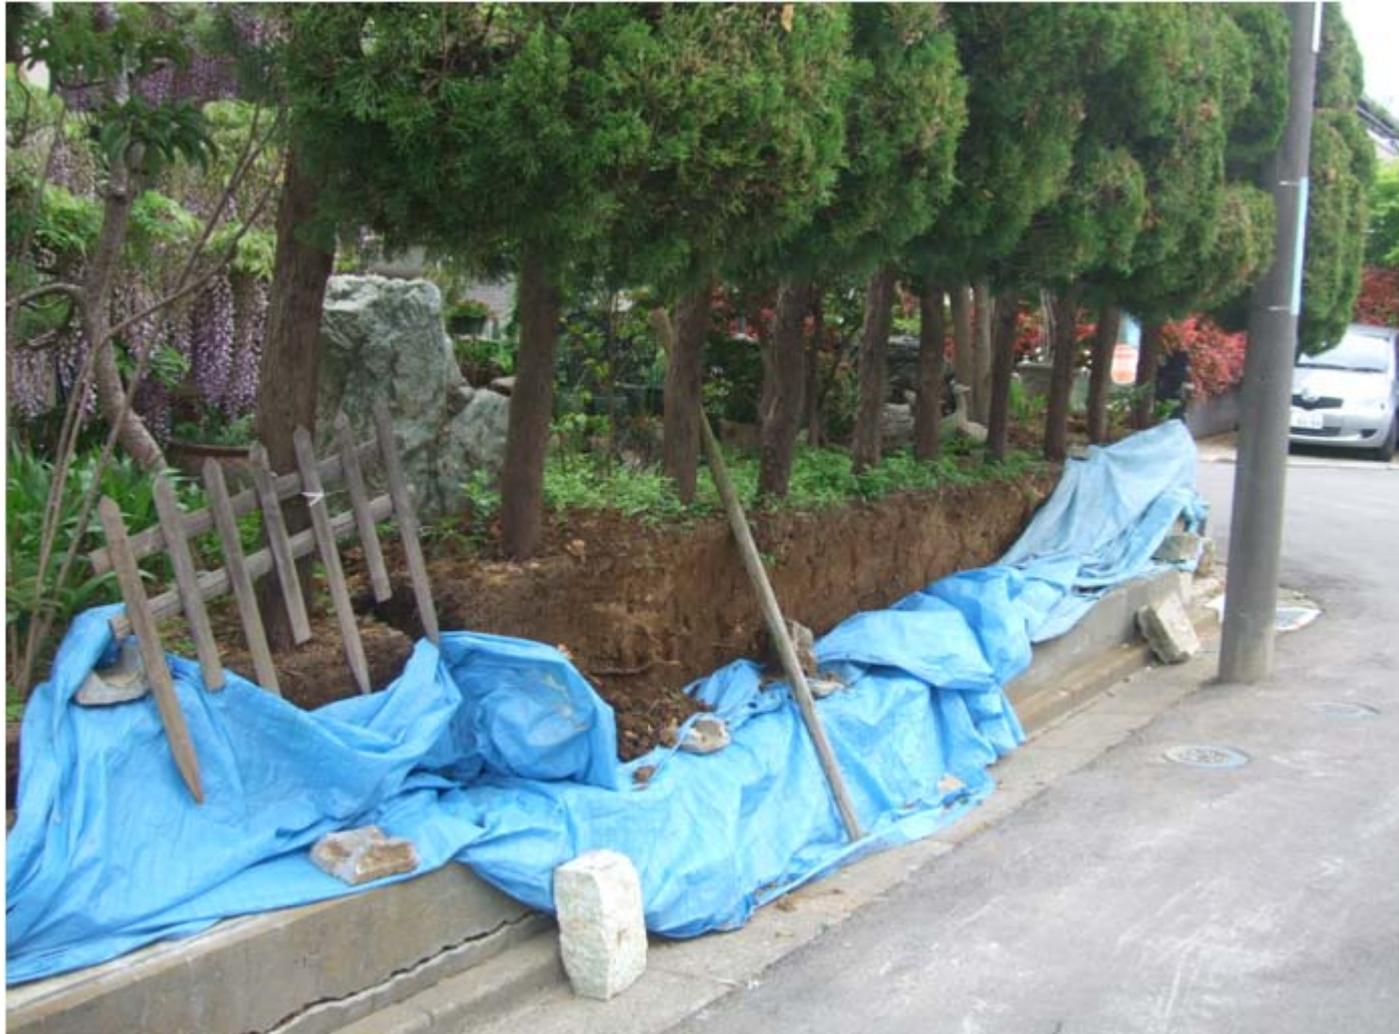
建物外構の崩壊（我孫子市）
