京都市における街路樹の根上がりと植樹樹、舗装、日照条件との関係について

The Relationship between the Incidence of the Pavement/curb Failure by Street Tree Roots and Surrounding Conditions in Urban Area of Kyoto City

瀬古 祥子* 福井 亘* 水島 真**

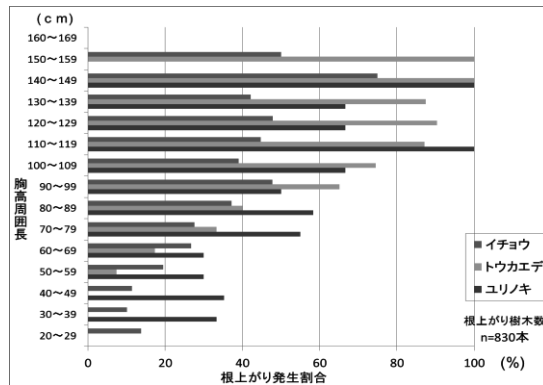
図-3 樹種別、周囲長別の根上がり発生割合
表-1 調査樹種の根系の形態

調査対象とした3樹種の有効樹木調査数は2340本 (70.0%) であり、イチョウが1831本と最も多く、次いでトウカエデが345本、ユリノキは164本であった。各3樹種について周囲長別の根上がり発生割合を図-3に示した。この図から、イチョウは周囲長

90cmまでは周囲長が大きくなるほど根上りの生じる割合が高くなり、90cmを超えると割合が一定になる傾向がみられた。トウカエデは周囲長が大きくなるほど根上りの生じる割合が高くなる傾向がみられ、ユリノキは同様の傾向がみられるものの、周囲長の増加に伴う根上がり発生割合の増減にばらつきがみられた。

街路樹の大きさについては、図-3に示した周囲長が大きくなるほど根上りの発生割合が高くなるというトウカエデの結果と、ある程度の周囲長に達すると発生割合が一定になるというイチョウの結果は、周囲長が大きくなるにつれ被害発生樹木率も高くなる傾向にあるが、一定の周囲長に達すると減少に転じるという既往研究¹³⁻¹⁶⁾の報告と類似していた。

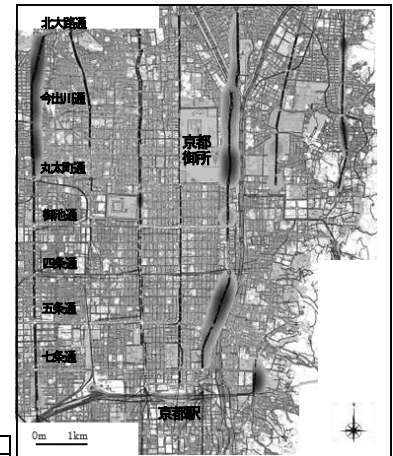
図-4 根上がり発生密度分布

表-3をみると根上がりが生じている街路樹の割合が高い通りは、西大路通東側の55.6% (94本)、次いで千本通西側の49.4% (44本)、西大路通西側の44.9% (79本)であった。これに対して、根上がりが生じている街路樹の割合が低い通りは東大路通西側の9.4% (11本)、次いで堀川通東側の14.7% (10本)、堀川通西側の15.0% (22本)であった。また、図-4にカーネル密度を用いて視覚化した、根上りの生じている街路樹の密度分布を示した。この図をみると河原町通の京都御所東側周辺と四条通から五条通間、西大路通の北大路通から丸太町通間において、根上りの密度が特に高い傾向を示している。

通り別の根上がり発生状況について、図-4に示したように西大路通の北大路通から丸太町通間での根上がり発生密度が高く示されているのは、図-3において根上がり発生割合が7割を超える平

根上がり発生密度に関して、図-4に河原町通の四条通から五条通間での密度が高く示されているのは、表-5に示した根上がり発生割合が8割に近い花壇型の植樹柵が用いられている区間であることが理由として推察される。表-5のイチョウ・インターロッキング舗装の各項目をみると、花壇型の縁石のずれが20.2%と比較的高い割合を示している。これは、花壇型が、歩道面から段差がなく地中にある単独柵や連続柵に比べて、柵の外側からの圧力がない形状であるためと考えられる。根上りの生じている街路樹と生じていない街路樹の受ける日射量について、表-4に示したように植樹柵および舗装と周囲長の組合せごとにt検定を行った結果、唯一、イチョウ・花壇型・インターロッキングというパターンにおいて根上りの生じている街路樹の方で日射量が有意に多かった。既往研究²⁰⁾において、根量は胸高断面積との相関が大きいとされているが、前述の有意差から、同程度の周囲長の街路樹においても、日射量が多いものの方が根の分布が大きいのではないかと考えられた。しかし、今回の日射量の有意差が根系の生長にとって影響のある差か否かという点については断定できない。また、今回は本調査対象における数年間の「根の生長率」についての調査データが無く、現在の街路樹の大きさを統一するという視点のみではなく、数年間の生長率という視点から、今後、周囲長および根の生長率との関係についての検討が必要である。図-5をみると、日射量別の根上がり発生割合には明確な傾向が見られなかったことから、日照条件は様々な環境要素のなかで根上がり発生への直接的な影響力は小さいことが推測される。

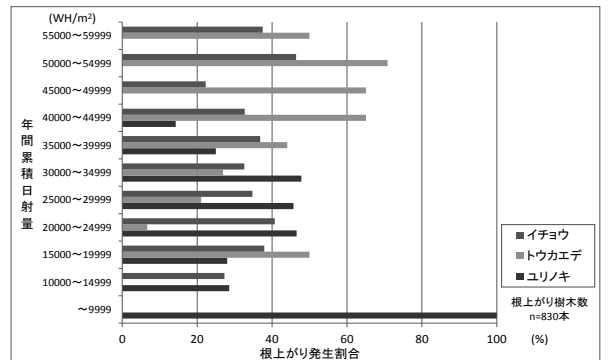
図-5 日射量別、樹種別の根上がり発生割合

日射量別の根上がり発生割合については図-5に示した。トウカエデに関しては年間累積日射量20000~55000WH/m²間において日射量が多くなるほど根上がり発生割合が高くなる傾向がみられるが、イチョウとユリノキについてはその傾向はみられなかった。
