## 東京都東3区における戦災樹木の残存状況と損傷状態に関する研究

Present Distribution and Condition of War-damaged Trees in Three East Tokyo Wards

根岸 尚代\* 菅野 博貢\*\*

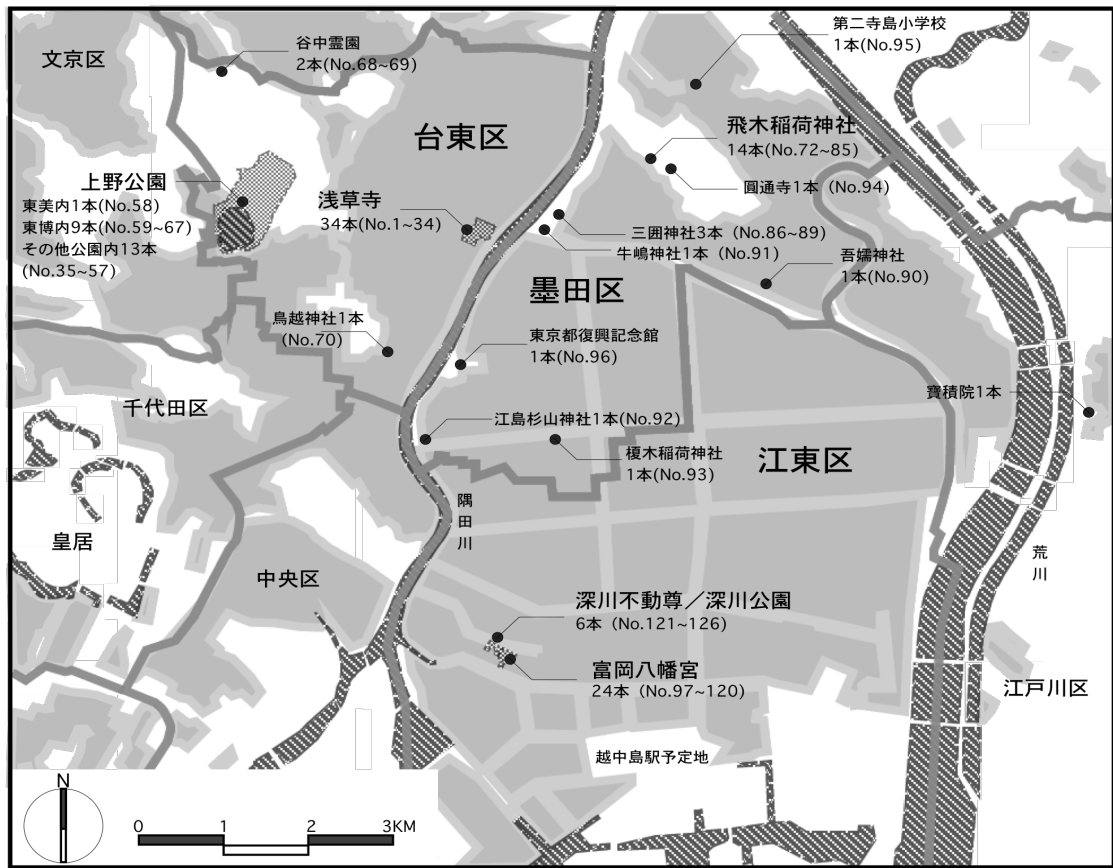
図 - 1 戦災樹木の残存状況と戦災焼失地域

図-1は本調査で得られた戦災樹木の分布と戦災焼失地域<sup>8)</sup>をオーバーラップさせて作成した分布図である。戦災焼失地域の面積を地図上で計測したところ、台東区で約72%、墨田区で約78%、江東区では運河と沿岸の未利用地(越中島駅建設予定地)をのぞくとほぼ100%であり、如何に戦火が激しかったかが分かる。この図から戦災樹木の残存特性について見てみると、上野公園、富岡八幡宮といった比較的大面積を有する緑地内と、戦災焼失地域の縁辺部に多くの戦災樹木が分布していることが明らかになった。

また、縁辺部に分布すると言うことは、より詳細なスケールで見た緑地内での分布にも共通していることが分かった(図-2参照)。「樹木が焼け止まりになって人々を救った」ということは関東大震災における大火災の証言記録でも伝えられているが<sup>6)</sup>、この分布図からその一端を垣間見る事ができるのではないだろうか。また、今回の調査においては、焼焦げ率と推定樹齢<sup>9)</sup>から既往文献にない戦災樹木であると推定されるものが少なからず見つかったが、戦災焼失地域の縁辺部を探索することによって、効率的に戦災樹木の洗い出しが期待できるのではないかと考えられる。

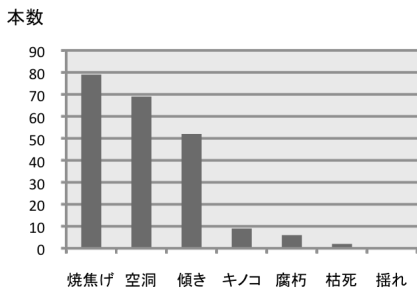
図-3 損傷状態別戦災樹木本数

まず損傷状態そのものについて分析すると、図 - 3に見るように「焼焦げ」、「空洞」、「傾き」の三点が戦災樹木の際立った特徴であると捉えられる。焼焦げは、大空襲で猛烈な火災が発生したことを刻みつけたもので、視覚的に戦災樹木であることを認識しやすく、戦災の記憶を伝えるものとして一般の人々にも受け入れやすいものではないかと考えられる。現地調査で判断した焼焦げ率<sup>12)</sup>について詳細に見てみると、多くは20%以下であるが、30%以上と判断されるものも少なくないことが分かる。特に50%を超えるものは形状の変形が著しい(図 - 4参照)。

空洞<sup>13)</sup>は、含水率が低くて燃えやすい樹皮内側の木部が焼失し、樹皮が失われたことによって樹勢が衰えた時期に、腐朽して消失したために形成されたものである。その形成過程から、焼焦げと同時に観察されることが多い。

傾き<sup>14)</sup>は、火力に直接面した側の樹皮の成長が鈍化し、火力に当たった面とその反対側で成長差が生じたためであると考えられる<sup>15)</sup>。ただし、樹木の傾きだけで、焼焦げのように一目で戦災樹木と判断することは難しく、それだけで戦災の記憶とは結びつきにくいという傾向はある。これら三点は、戦災樹木であるかどうか判断する際にも、重要な手がかりになるだろう。

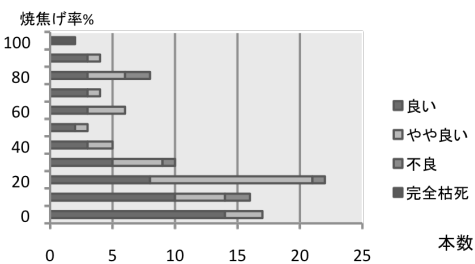
図-5 樹勢と焼焦げ率の関係

るが、まず樹勢と焼焦げ率の関係では、焼焦げ率の高さと樹勢には関連がないことが分かる(図 - 5参照)。特に焼焦げ率が70%以上と判断されたものでも樹勢「良」の割合が減じないのは、注目すべき点ではないだろうか。同じく、傾きと樹勢の関係においても関連は認められなかつた。

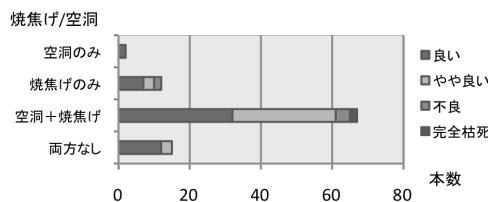
図-9 樹勢と空洞+焼焦げの関係

空洞については、「空洞あり」と「空洞なし」で明確な差が生じているため、「空洞」と「焼焦げ」がともに認められる戦災樹木で分析したが、その差は広がらなかつた。これらのことから樹勢に関しては、焼焦げや傾きよりも空洞の有無が大きな影響を与えていることが推定された。

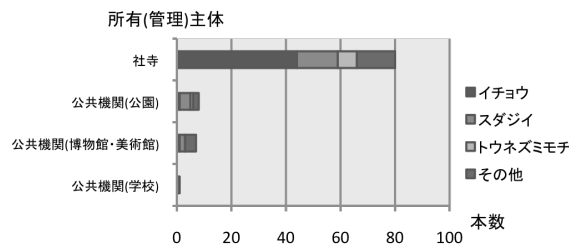
図-10 所有(管理)主体別戦災樹木数

所有(管理)形態に関しては、図 - 10に見る通り戦災樹木の8割以上が社寺地に存在することが分かる。これは今後の保全方法を考える上で重要な点ではないかと考えられる。今回消失が確認された鳥越神社、深川不動尊、香取神社では、施設の拡張など管理者の都合によって撤去されたことが明らかである。個人住宅に比べれば永続性のある存在ではあるが、安易な撤去が行われなような強制力のある保護の必要性が浮かび上がってきたのではないかと考える。最後の項目である「見学の可否」は、このような監視の条件を担保できるかと言うことで設けたが、公共機関の管理する博物館、美術館の敷地のみが「要許可」であることから見て、問題は少ないものと考えられた。
