## 東京都城東3区における戦災樹の現状と保全に関する一考察

Distribution and Present Condition of War-damaged Trees in Three East Tokyo Wards

菅野 博貢\* 根岸 尚代\*\*

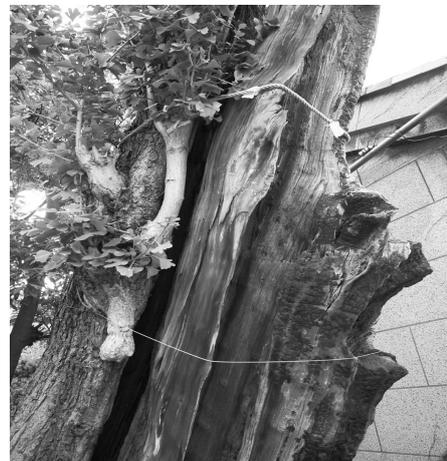
②損傷状態については基本的に目視で判断し、表面の焼け焦げ部分(写真-1参照)が過半を占めるもの(概ね焼け焦げ跡が表面積の50%以上に及ぶもの)、または幹内部の木部が焼けて縦に空洞になっている部分(写真-2参照)が幹の長さの半分以上に及ぶものを○=「戦災樹の可能性が高い」/表面の焼け焦げ跡が明確だが面積が過半には及ばないもの(概ね焼け焦げ跡が表面積の10%~50%未満のもの)、または幹内部の木部が焼けて縦に空洞になっている部分が明確だが幹の長さの半分以上未満のものを△=「戦災樹の可能性あり」/表面の一部に焼け焦げ跡が認められるもの(概ね焼け焦げ跡が表面積の10%未満のもの)、または幹内部の木部が焼けて空洞になっている状態が部分的に認められるものを▲=「戦災樹の可能性を考慮する」/表面の焼け焦げ、または幹内部の焼け焦げが認められないものを×=「戦災樹の可能性が低い」とした。また、幹の傾きが30度以上の激しい傾きのものを△=「戦災樹の可能性あり」、幹の傾きが5~30度未満の傾きのものを▲=「戦災樹の可能性を考慮する」として、今後の現地ヒアリング調査の際に改めて俎上に載せることを前提に記録に留めた。

写真-1 表面の焼け焦げ面積50%以上の例  
江東区江島杉山神社のイチョウ

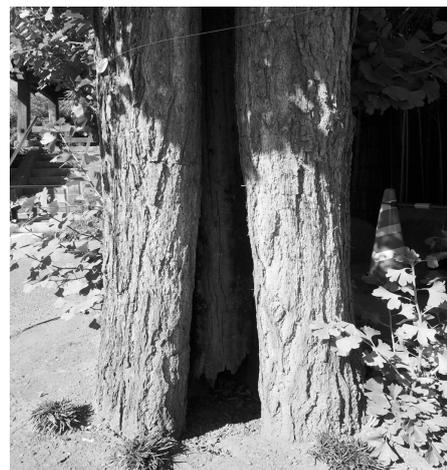
写真-2 幹内部の焼け焦げ面積50%以上の例  
墨田区弘福寺のイチョウ

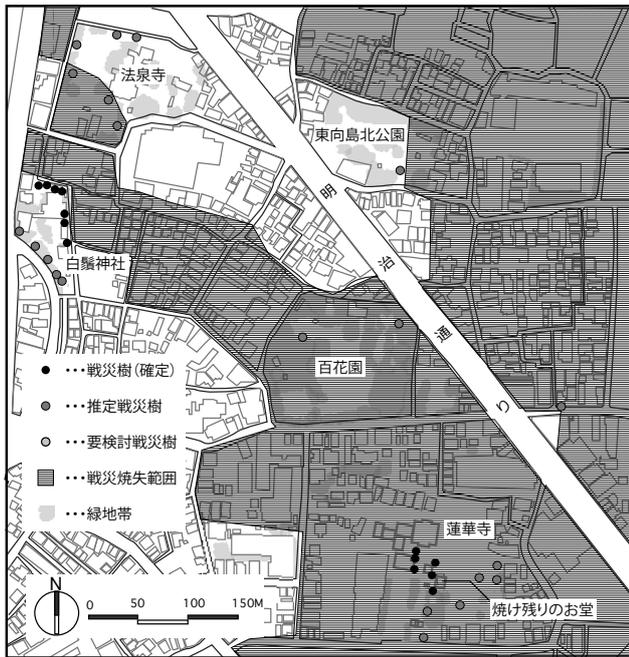
図-1 墨田区法泉寺から蓮華寺周辺の戦災樹の分布

図-1 は法泉寺から白鬚神社、向島百花園、蓮華寺に至るエリアの戦災樹の分布である。この分布で特徴的なのは、白鬚神社の東側の密な線状の分布である。それに比して、白鬚神社の北にある法泉寺と南東の方角にある蓮華寺では面的な分布を示している。さらに戦前から樹木が多かったと考えられる向島百花園には、ほ

とんど戦災樹は分布していない。

白鬚神社および法泉寺でのヒアリングによれば、大空襲による火災は白鬚神社の北の方角にある法泉寺から南に向かって延焼してきたが、白鬚神社の現在の線状に分布する戦災樹に至って延焼が食い止められたということである。延焼が食い止められている間に北からの風が西風になり、向島百花園、蓮華寺の方に延焼の向きが変わったということである。この情報は戦災マップの焼失エリア<sup>5)</sup>とも一致している。

白鬚神社の密な線状の戦災樹分布は、いわば防火帯として機能したのであり、その防火帯の西側は白鬚神社の社殿を含め延焼を免れた。延焼した東側では、社寺の周辺によって幾つかの樹木のみが焼け残り、現在の分布となったと考えられる。

ヒアリング調査によれば、向島百花園には現在全く戦災樹が残っていないということだが、ほとんど全焼した向島百花園では、残った樹木を戦後すべて薪にして処分したとのことである。物資の乏しい時代であるから、それも致し方ないと思われるが、実際に向島百花園内に入ってみると、戦災樹を思わせる樹木は少ない。

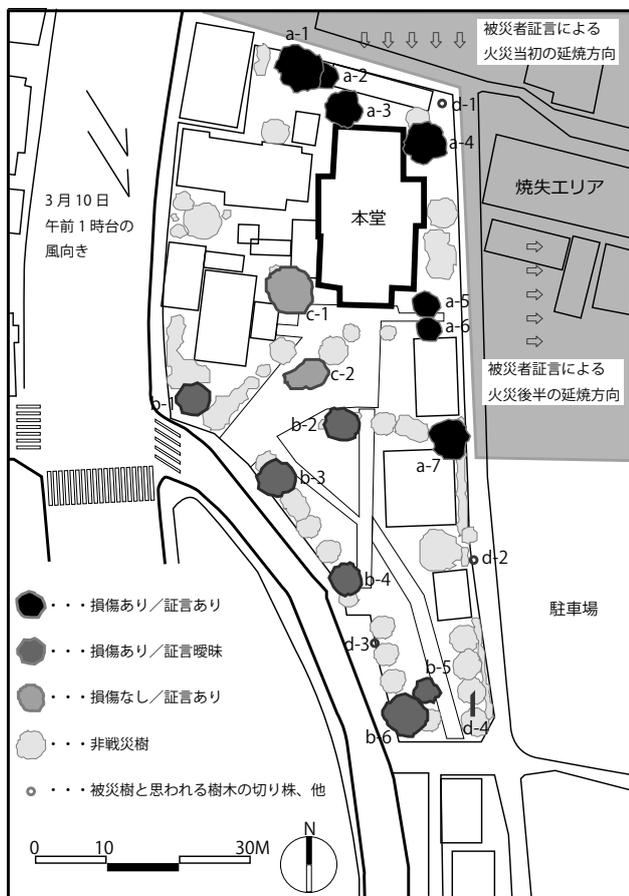
図-2 白鬚神社における戦災樹の分布とその分析<sup>13)</sup>

図-2 は白鬚神社について、昭和4年(1929年)にここで生まれ、3月10日の東京大空襲もこの地で体験したという現宮司の親族から、樹木1本1本の状況に至るまで聴き出した証言を整理したものである。また、表-3 は樹木の損傷状態と被災者の証言から、白鬚神社内の被災樹の現況を整理したものである。

図-2 及び表-3 のa-1～a-7については、証言者が被災した状況を直接目撃しており、確実に戦災樹であると考えられる。これらの樹木が防火帯となって本堂は戦災による焼失を免れたが、平成2年(1990年)に平成天皇の即位に反対する過激派の焼き討ちにあつて本堂は焼失してしまう(現在の本堂は平成4年に再建されたもの)。a-3～a-6の樹木はこの時の火災による損傷も受けているということであった。

b-1～b-6の樹木には火力によるものとみられる損傷が見られるが、証言者からはこれらの樹木が戦災時に影響を受けたかどうか、明確な証言は得られなかった。a-1～a-7が接炎による損傷であるのに対して、b-1～b-6は輻射受熱か飛び火による損傷であることが考えられた。尚、白鬚神社周辺には関東大震災の被害は及ばなかったということ、それによる火災の影響は排除された。c-1とc-2は戦災と焼き討ちの両方の影響を受けたということだが、目立った損傷は見られない。さらにd-1～d-4のような切り株や損傷した倒木なども残されており、これらも戦災遺跡である可能性があった。
