## 長崎市における未発見被爆樹木の探索と保全上の課題

Searching Process and Issues on conservation of Undiscovered A-bombed Trees in Nagasaki

大脇 なぎさ\* 鈴木 雅和\*\* 王尾 和寿\*\*\*

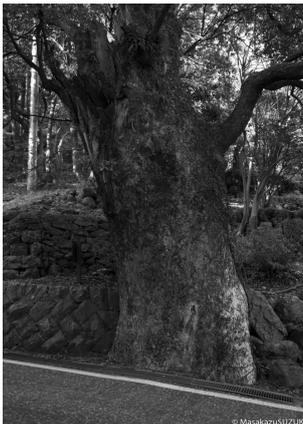
写真-1 樹木番号7  
(諏訪神社脇道路のクスノキ)

現地調査の結果、空中写真において被爆前から現在に至るまで継続した緑地内に有り、なおかつ巨木リストの箇所にも該当する、表-1の樹木番号7, 8, 9, 10のように被爆樹木の典型的な樹形異常を有する樹木(写真-1, 2)を発見したが、爆心地から半径約2km以上離れており、外傷の程度も少なく被爆時のものという特定が難しく、当時の写真等での確認がとれなかったため、被爆樹木であるとの確認には至らなかった。

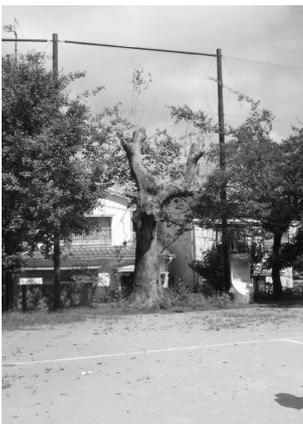
写真-3 樹木番号2  
(枯死したクスノキ)

また、調査対象地8, 11番の稲佐山や金比羅山の緑地は、ヒアリングや現地のパノラマ写真、現地調査による植生の観察から、被爆後再生した雑木林、もしくは植林地等であり、樹齢100年以上の被爆樹木が存続する植生の可能性が低いことが分かった。しかし、調査対象地2番の稲佐小学校内において枯死したクスノキの他に

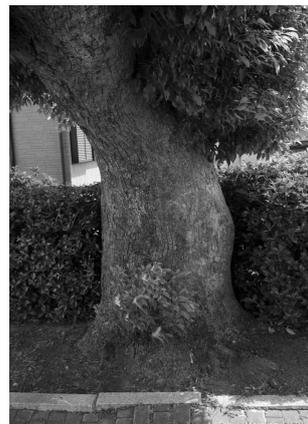
写真-4 樹木番号3  
(認定されていないクスノキ)

被爆樹木に該当する樹形異常を有する樹木を発見した(写真-3, 4)。写真-4の樹木は被爆前、被爆後の写真の中にも存在が認められ、明らかに被爆樹木であるが、長崎市には認定されていない。小学校長によると、被爆の痕跡が認められないということが理由ということであるが、外形調査の観察結果からは被爆の痕跡が認められた。以上の考察から、被爆樹木と推定される樹木が存在する場所は、神社仏閣・教育施設・歴史的場所に可能性が高く、被爆後再生した雑木林、もしくは植林地等の山間部には低いという事が分かった。

長崎市における被爆樹木と被爆樹木と推定される樹木に関する課題は以下のとおりである。①現在の長崎の被爆樹木認定要項に、被爆樹木が有する典型的な樹形異常を加え、現在認定箇所の同敷地内や2時期継続緑地にある被爆樹木と推定される樹木を詳細調査する。②再調査により被爆樹木と推定される樹木を新たに認定する際に、現在認定されている被爆樹木と同箇所にも数本認定される場合が予測される。被爆樹木を保全していくにあたり、現在の箇所単位での認定ではなく、個体識別を行い、個体番号をつけて情報管理する必要がある。③本論文内の調査では長崎市の半径約3kmの緑地や山間部、公共施設等の調査を網羅することが難しく、それら再調査や、課題を解決する際に、現地での組織的、人的、情報交流が不可欠である。④本論文内で被爆樹木と推定される樹木を発見したが、今後被爆樹木として確認するための技術・基準・認定等の方法論を見だし、検証する必要がある。
