2つの大阪府営公園の夜間照明環境の評価

Evaluation of Night Lighting Environment in Two Osaka Prefectural Parks

Abstract: Night lighting is designed based on Japanese Industrial Standards and National Police Agency guidelines, but it has not been verified that it is actually in accordance with the standards. In this study, the night lighting environment in the park was verified from the viewpoint of user safety. The illuminance was measured every 10m mesh in Suminoe Park and Sumiyoshi Park, which are thought to have many users at night. The measurement was performed separately for the leafing period and the defoliation period. At Suminoe Park in the leafing period, 75.6% of the main places with garden roads were below 5 lx and below the JIS standard. In addition, 53.1% of other places were below 1 lx and below the JIS standard. 72.9% at the main locations in Sumiyoshi Park and 34.3% at other locations were below the JIS standard. These illuminance deficiencies are considered to be able to be improved to some extent by plant management techniques.

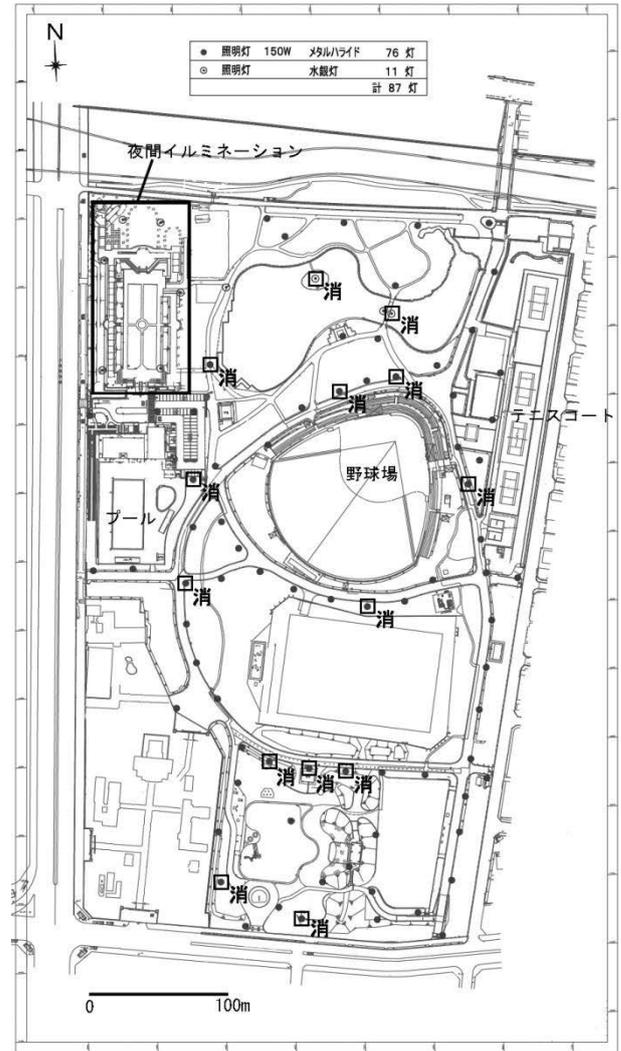
図-2 住之江公園の照明灯位置図（着葉期）
※消は調査時に消灯していた照明

照明の位置と種類については、住之江公園管理マニュアル⁹⁾、住吉公園管理マニュアル¹⁰⁾をもとに、実際に現地の照明と照らし合わせてマップを作成した。マニュアルに掲載された図面と比較すると、住之江公園では照明灯そのものが消滅しているものが 1ヶ所、新たに設置されたものが 1ヶ所あり、更に、着葉期には 14 基、落葉期には 10 基の照明が夜間でも消灯していた。そのうち着葉期の状況を図-2 に示す。住吉公園の照明は公園管理マニュアルどおりの設置状況であったが、着葉期、落葉期ともに 2 基の照明が消灯していた（図-3）。

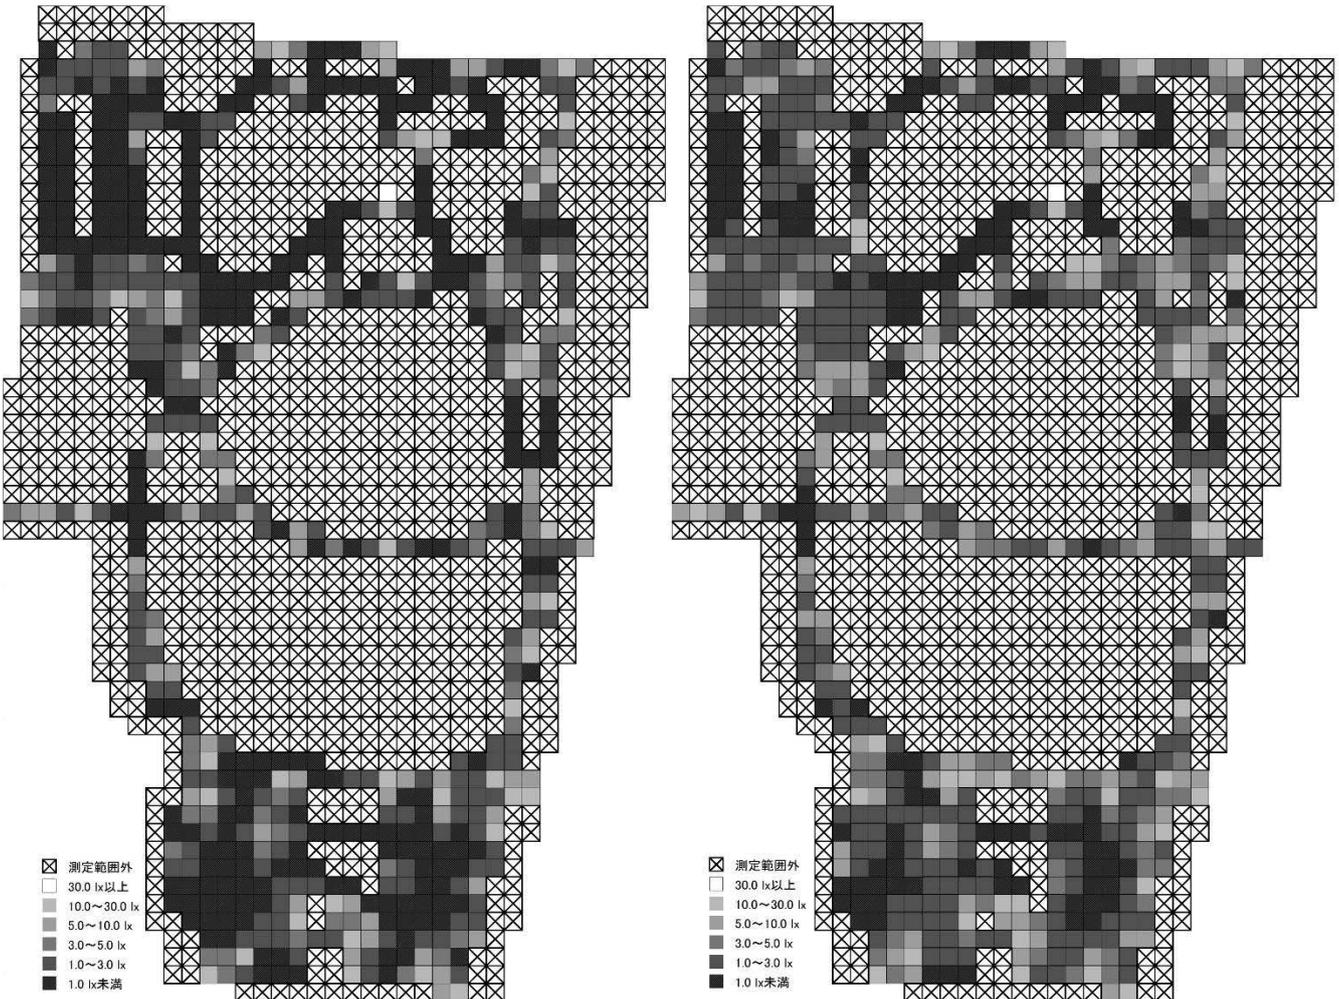
図-4 住之江公園における10mメッシュ夜間照度分布図(左:着葉期 右:落葉期)

測定結果から、1lx未満のメッシュが全体の43.9%、5lx未満のメッシュが全体の83.7%を占め、照度基準よりも、はるかに暗いということが明らかになった。

1lx未満のメッシュが全体の21.9%、5lx未満のメッシュが全体の78.0%を占めた。いずれも着葉期と比較すると減少している。落葉期には着葉期と比べ、消灯状態の照明灯の数が減少した事や、夜間イルミネーションイベントの影響で照度の高いメッシュが増加している。

しかし、図-4の結果を解析した結果、これら照明の正常化やイルミネーションイベントと関係の無い場所においても照度の向上が認められ、落葉による園内照度の一定程度の向上効果が確認できた。

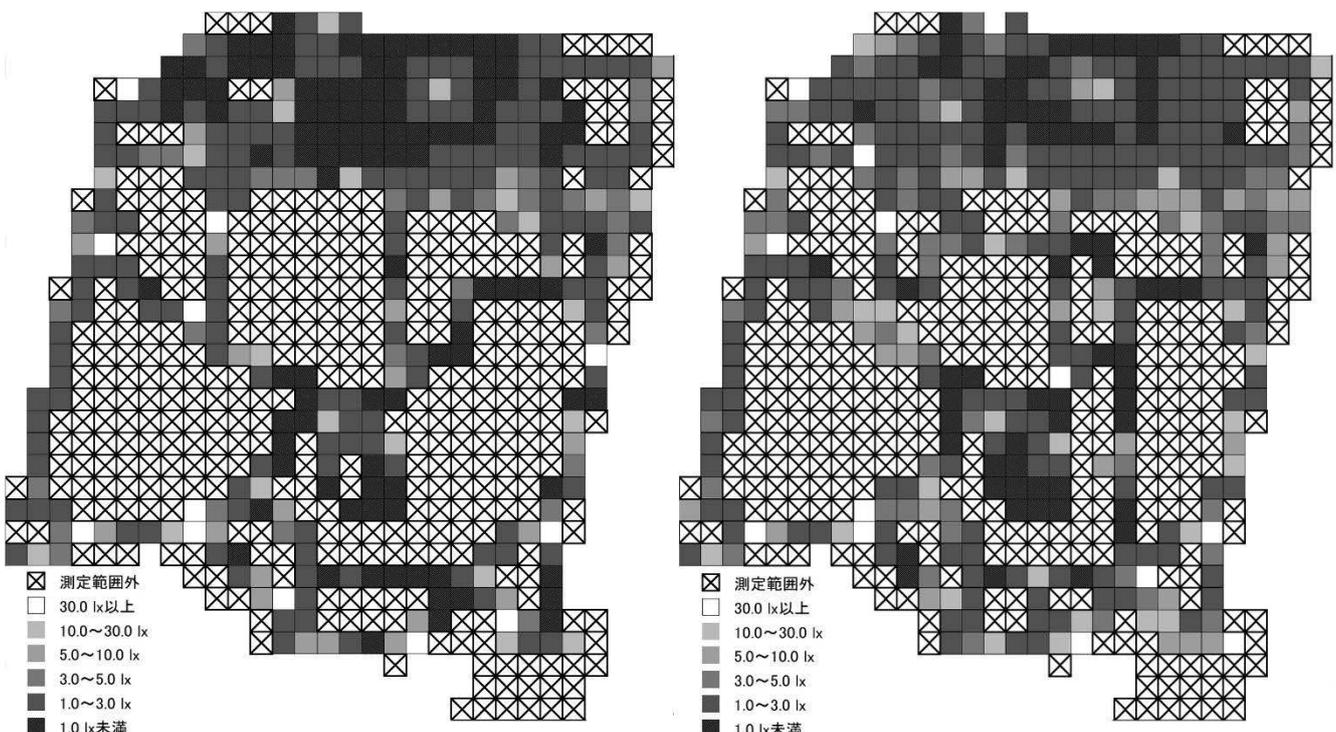
図-5 住吉公園における10mメッシュ夜間照度分布図(左:着葉期 右:落葉期)

測定の結果、1lx未満のメッシュが全体の30.0%、5lx未満のメッシュが全体の83.5%を占めた。1lx未満のメッシュの割合は住之江公園よりも少ないが、5lx未満のメッシュの割合は、ほぼ同等という結果になった。住吉公園においても、事前に想定していたよりも、はるかに暗いということが明らかになった。

1lx未満のメッシュが全体の17.5%、5lx未満のメッシュが全体の81.0%を占めた。いずれも着葉期と比較すると減少している。落葉期においても、1lx未満のメッシュは住之江公園よりも少ないが、5lx未満のメッシュの割合は、ほぼ同等という結果になった。

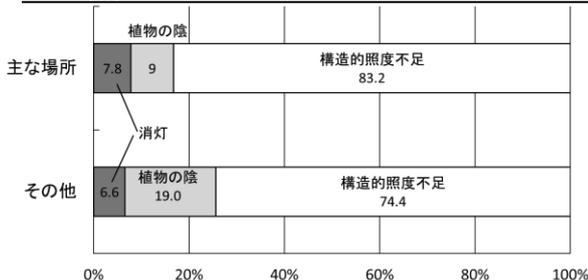
図-6 住之江公園における照度不足の原因

主な場所では83.2%、その他の場所では74.4%、全体では78.3%が、構造的照度不足が原因で基準未満であった(図-6)。

大部分は照明自体の明るさの不足、照明の数の不足が原因となっていたが、構造的照度不足とされたメッシュのうち4か所（全てその他の場所）は、公園に設置されている構造物の物陰になっていた。また、7%程度は照明自体の消灯が原因となっており、これは電球交換等の通常管理の範囲で解消が可能である。

JIS基準未満のメッシュのうち、電球の消灯が原因のものが2～7%程度、植物の陰になっていることが原因の場所が7～27%程度存在し、これは日常管理の範疇で対応し解決可能なものであり、早急な対応が求められる。施設整備に権限を有する公園管理者が一定頻度で夜間見回りを行い、照明環境の問題点を把握するなどの対応が有効であろう。

照明設計に起因すると考えられる構造的照度不足のメッシュの割合は、住之江公園では78.3%、住吉公園では78.8%であった。いずれの公園も開設時期はJIS基準等が定められる前であり、その後の改修が行われているとしても、設計上の十分な対応が出来ていない可能性がある。照明環境を改善するには、照明の数を増やすか、それぞれの照明を明るくする必要があるが、現状、JIS基準を満たしていないメッシュが公園全体の40～60%も存在するため、これら全てを改善するだけの照明を直ちに設置することは現実的ではない。また、今回の調査で一部の植物で紅葉・落葉への影響が見られたため、個々の照明をこれ以上明るくすることは植物への影響をさらに大きくする可能性がある。園路等の主要な場所については、街路灯の増設計画を長期的な視点で考えていく必要があるだろう。

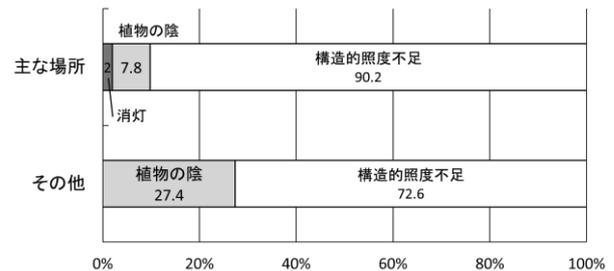
図-7 住吉公園における照度不足の原因

主な場所では90.2%、その他の場所では72.6%、全体では78.8%が、構造的照度不足が原因で基準未満であった（図-7）。住之江公園と同様に、大部分は照明自体の明るさの不足、照明の数の不足が原因となっていたが、構造的照度不足とされたメッシュのうち1か所（その他の場所）は、公園に設置されている構造物の陰になっていた。

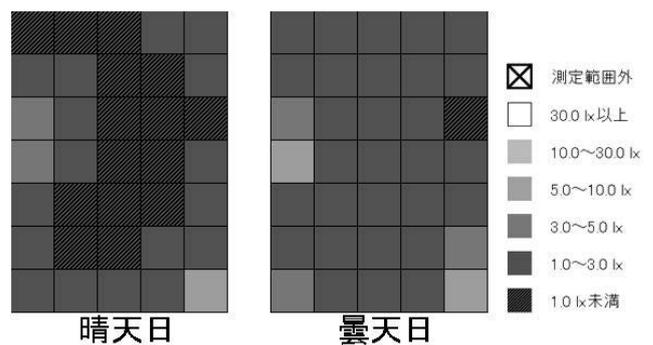
図-8 晴天日と曇天日の照度比較（住之江公園）※10mメッシュ

これらについて、1lx以上のメッシュのみを用いて晴天日と曇天日の照度の比較を行った。これは、0~0.9lxのメッシュは照度が0lxと分類されており、過大評価を防ぐためである。住之江公園の曇天日の照度は晴天日より平均31.3%増加し、住吉公園の曇天日の照度は晴天日より平均7.3%減少したが、両公園とも曇天日に1lx未満のメッシュ数が減少したことから、雲の影響で公園内が明るくなり得ることが確認された。しかしその効果は最大でも30%増程度であり、照度不足を根本的に改善するような効果は期待できない。
