1. 調査対象地の概況

2. 調査概況

調査のテーマ：国立公園の被害（の評価法）／集落・市街地の立地と被災状況

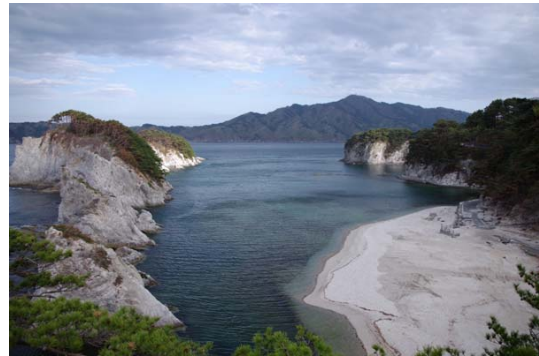
写真1:浄土ヶ浜 自然景観の変化は小

- ・(特別保護地区・浄土ヶ浜) 保全対象となる自然景観である石英粗面岩の白い岩とアカマツ林については、アカマツ林に一部変色あり。浜が若干削られたということであったが、既に自然に回復途上にある（写真1）。また海食崖部が一部崩壊。利用施設については、休憩所・トイレ等建屋や園地は多くが全壊、園路も各地が寸断（写真2）。

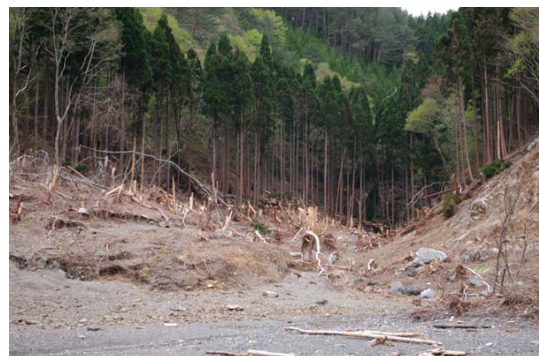
写真3: 柵内浜(佐賀部) 植林地の損壊

- ・(集団施設地区・真崎キャンプ場) 自然景観については、植生（特に植林箇所）が一部損壊。アクセス道や海沿いの遊歩道など利用施設類は激しく損壊。
- ・(特別保護地区・佐賀部柵内浜) 保全対象の海食崖には大きな変化なし。直近の植生が植林地を中心に激しく損壊（写真3）。

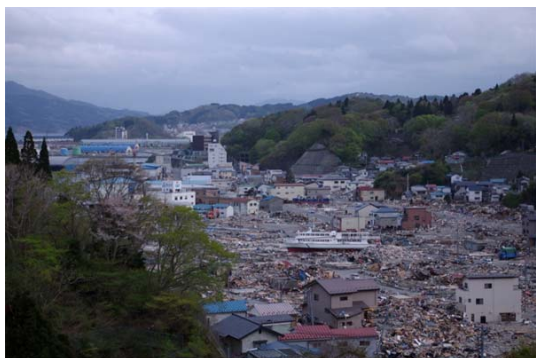
写真 4: 宮古市街地 鎌ヶ崎地区 蛸ヶ浜方面より

宮古市街、津軽石、田老など市街地において、壊滅的被害は宮古市街では鉄ヶ崎（写真4）付近に限定的であったのに対し田老（写真5）では全域近くに及ぶなど、地形と市街地の展開状況に応じたと推測される違いがみられたが、浸水域としては概ね津波ハザードマップ⁴⁾通り。二重

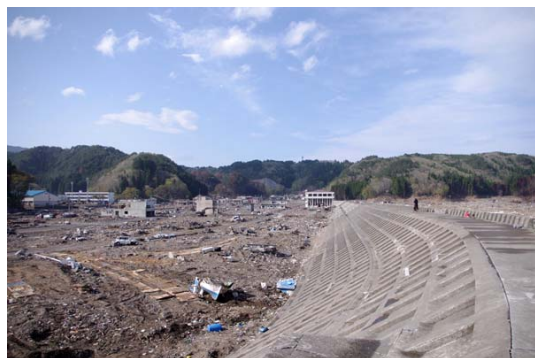
写真 5: 田老市街地 2重の堤防の内側

の堤防で知られる田老も堤防越えは想定内であった。ただし田老ではハザードマップに比べて市街地後背斜面の遡上は比較的 low、堤防の一定の効果か。なお田老の防潮堤は、本来は波を分散させる意図で海に向かって平面形状として A 型に設置されたものであったが、その外側に宅地や農地が広がり、さらにそれを守るために二重に補強される際に中央部の漁港との兼ね合いから X 型となり、結果的に波を集中させてしまった可能性が考えられる (ヒアリングより)。宮古と津軽石は実浸水域のほうが広いが、河川の洪水ハザードマップもあわせると概ね一致。両者は比較的大きな川の河口であり引き波時に河川の洪水のように浸水した部分があるか。一方小集落は多くが実浸水域のほうが広い (内陸深く)。谷部を遡上する勢いが甚大であったとみられる。

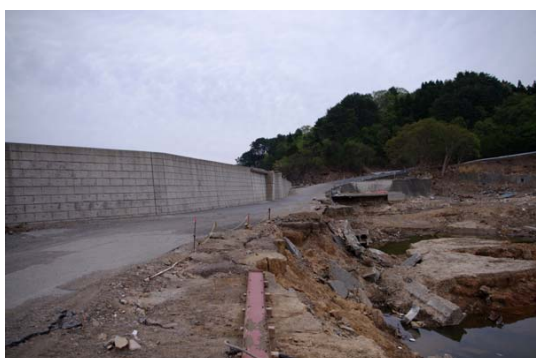
写真 6: 音部里地区 防潮堤は大きくは損壊していないが内部(右側)の被害は甚大

防潮堤は多くが損壊ないし簡単に越流 (写真 6)。対象地に明確な防潮林はないが、摂待、田老、津軽石にみられた防潮堤内側すぐの樹林はほとんど消失。田老は神社部分のみ残存。

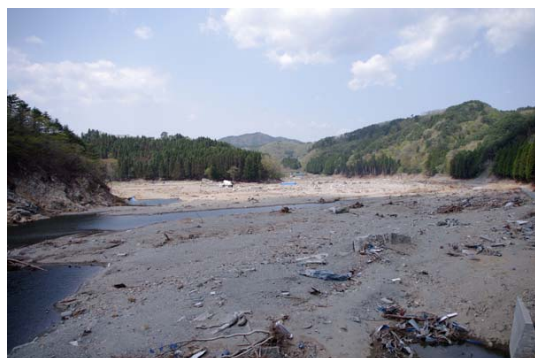
写真 7: 摂待地区 低地部の農地の被災

宮古以北では、海辺に平地はなく遠い高台に集落があり、養殖施設のみ下にあるケースが多く、施設類が破壊。撰待集落は農地が低いまま奥に広がり広く浸水（写真 7）、ただし集落はさらに奥にありほぼ無事。宮古以南では、海に近い集落が多いが、平地が奥まで広がり集落がある場合（里一写真 8、音部里一写真 6、白浜等）と、平地はなくとも斜面に集落がある場合（石浜、千鶏一写真 9 等）とあるが、前者は全体が浸水の傾向。館、姉吉など過去に移転した集落は無傷。

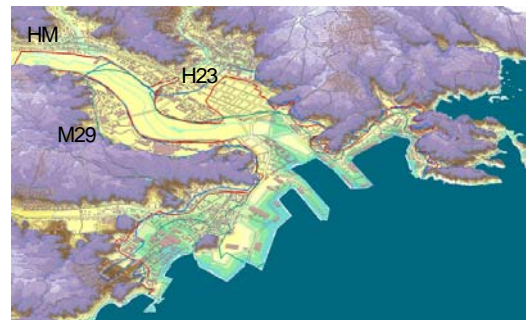
図2 明治29年津波(M29), 今回津波(H23), 宮古市ハザードマップ⁴⁾(HM)の浸水範囲

1) ハザードマップと浸水域の関係（図2）

(今回浸水域は国土地理院発表図²⁾、明治29年津波は「いわてデジタルマップ⁵⁾」による)

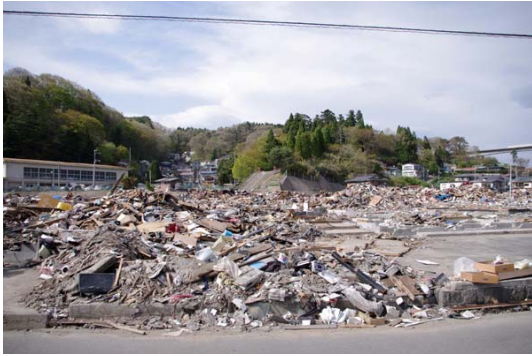
写真 10: 鉾ヶ崎地区 熊野神社(中央)

- ・ 神社の被災の低さが顕著。多くは神社の入口（鳥居）手前まで浸水（宮古・横山八幡、鉾ヶ崎・熊野神社一写真 10 ほか撰待一写真 11、田老、里、石浜、千鶏で確認）。横山八幡（写真 12）では 500 人程度避難したが指定避難所でない（一時避難場所ではあったが）ため備蓄がなく困ったとの宮司さん談。
- ・ 里集落では明治 29 年、昭和 8 年津波の記念碑の場所が今回の浸水域でも境であった（写真 13）。有名な姉吉の碑は標高約 50m にあり津波は 38m くらいまで遡上していた。
