## 埼玉県草加市における住まいの変容に関する研究

A Study of Changes in Housing in Soka City, Saitama Prefecture, Japan

**Abstract:** Since Soka City is located in southeastern Saitama near central Tokyo, the development of the "Sokamatsubaradanchi" public housing complex, starting in 1961, happened rapidly with economic growth, and it has been a prosperous "bed town" (a town that people commute from). There are very few buildings from the Edo period (1603-1868) or before remaining in Soka City because the area was subject not only to the influence of the housing development but also to the influence of the fire at Soka-juku (the "inn town" there) in 1870 and the Great Kanto Earthquake in 1923. In order to check the changes in Soka City housing, a comparison was done between the present situation and the situation as documented in a survey on traditional homes done between 1979 and 1980. It showed that the environment had largely changed in the intervening years. However, there were no cases of housing where both main building and surroundings existed as they were between 1979 and 1980, and in three cases the houses no longer existed on the premises. It was confirmed that on average, 32 percent of the b

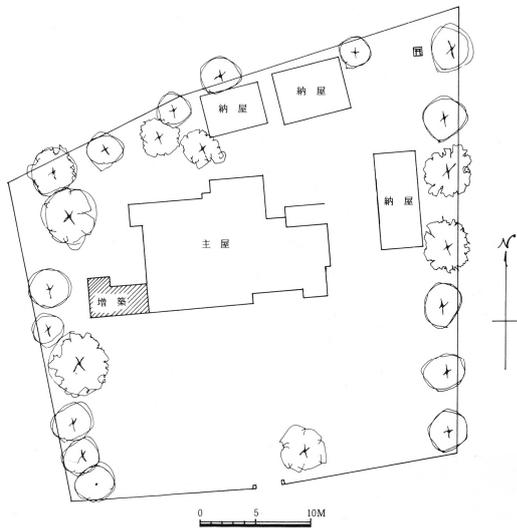
図-1 (12)Y0氏宅 配置図  
(『草加市史調査報告書第一集 草加の民家』所収)

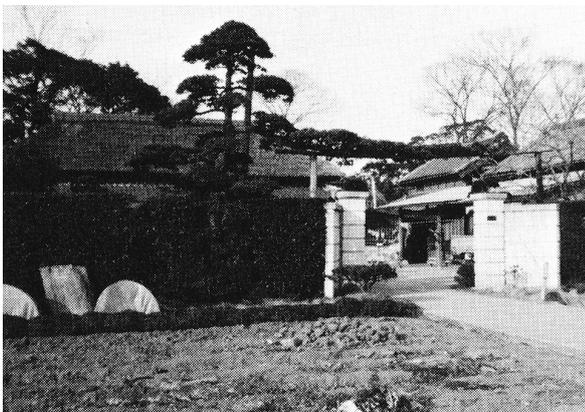
図-2 (12)Y0氏宅 垣根を通しての全景  
(『草加市史調査報告書第一集 草加の民家』所収)

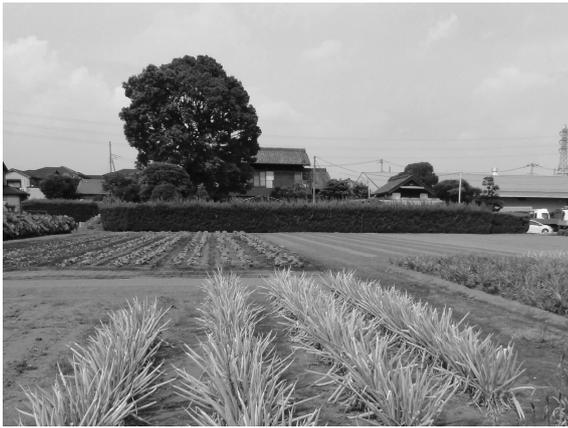
図 - 3 (5)I 氏宅の生垣(2012 年筆者撮影)

現存している屋敷林のうち(8)HO 氏宅、(16)HM 氏宅、(18)F 氏宅は、草加市により昭和 62 年(1987) 3 月に制定した「みどりの条例」に基づく「保存樹林」に指定されており、同条例にて、(5)I 氏宅のカイツカイブキの生垣(図 - 3)が「保存生垣」に指定されている。条例での樹木の保護が住まいの植栽の維持にも有効に働いたと考えられる。ただし、現存している多くの屋敷林が、樹木の枝葉が混み合い剪定などの手入れが必要な状態であった<sup>22)</sup>。

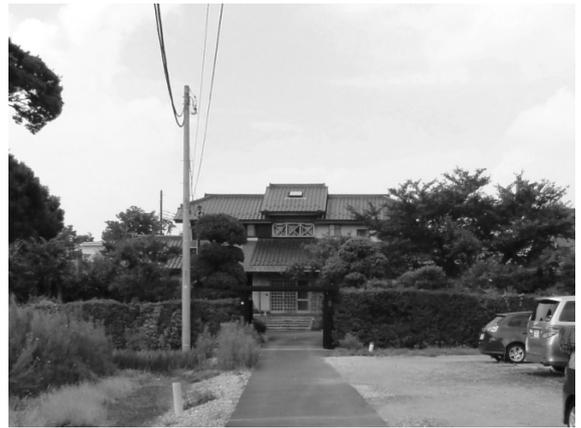
図 - 4 (15)IS 氏宅正面(2012 年筆者撮影)

また、草加市においては、生垣や屋敷林などの植栽に囲まれた中に主屋や付属屋が併せて建てられるといった形式であることから生垣や屋敷林が現存しない、または先行調査時に存在しなかった住まいでは景観の大きな変容が見られた。例えば、共に主屋や付属屋の大部分が現存していない(15)IS 氏宅(図 - 4)と(19)NO 氏宅(図 - 5)であるが、(15)IS 氏宅には生垣が現存している。景観として見ると、生垣のある(15)IS 氏宅の方が変容の度合いが少ない。住まいを構成する多くの要素が変容しているにも関わらず、なお地域の景観が維持されていたのは、住まいの地域的特徴により建築物が景観に与える影響が比較的少ない地域であり、屋敷林や生垣などの植栽等が多く残っていたためであると考えられる。

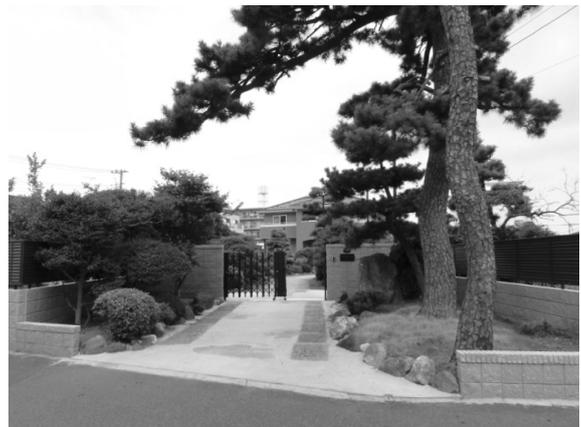
図 - 5 (19)NO 氏宅正面(2012 年筆者撮影)
