## 斜め堰の取水点における堰体と河道および隣接地形の見え方に関する研究

Research on how to be seen weir bodies, river channels and adjacent landforms at intake points of oblique weirs

村上 修一\*

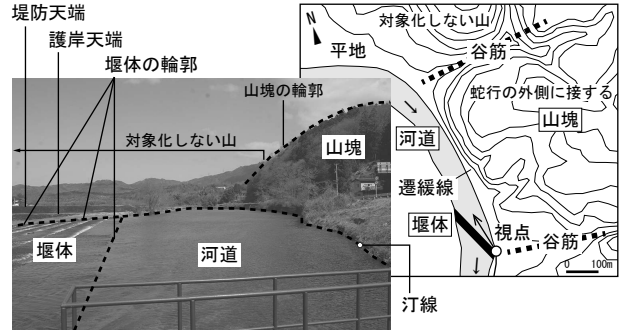
図-3 各要素の特定方法

次に、設定した視点から堰体、河道、山塊の見え方を目視で観察し(図-3)、3要素の輪郭と表層の材質や付着物、およびそれらを遮蔽する要素を用紙に記録した。堰体の輪郭については、天端の上流端と下流端、両岸との接岸部を特定した。比較的水位の低い時期であったため、堰体上に越流がある場合でも輪郭の特定は可能であった。平面形については岩屋(2007)<sup>7)</sup>の類型にもとづき特定した(図-6)。河道の輪郭については、水域と陸域との境界線(以下、汀線と表記)に加えて、水位変化の影響が比較的少ない護岸や堤防の天端線を両岸で特定した。山塊については、先行研究<sup>6)</sup>にならい、谷筋と遷緩線を境目として区分し(図-3の地図)、蛇行の外側に接する山塊を特定した。河道との間に道路や宅地等の平地がある場合は、平地と間の遷緩線を山塊の下端とした。山塊の輪郭には、斜面に付着する樹木等を含んだ。

河道と山塊の間の平地の有無と内訳、平地がある場合の護岸の付着物の内訳は表-7のとおりである。ほとんどの事例で河道と山塊の間には平地が存在するが、それらの流軸景において河道と山塊とが離れている。平地が無く河道と山塊とが接している4例(8, 19, 29, 36)と比べると河道と山塊のつながりが弱く見える。河道と山塊の間の空白部分は主に護岸であるが、その付着物には植生とコンクリートの場合がある。山塊が森林主体であることを考慮すると、護岸の付着物が図-3の写真の例(4)のように植生優占であれば、コンクリートの場合に比べて、河道と山塊のつながりが強く見えると考えられる。

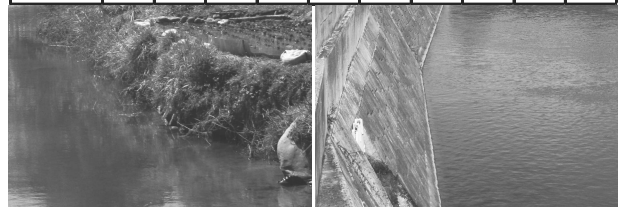
写真-2 材質による汀線の見え方の違い(左:土(43),右:コンクリート(20))

75例のうち2例(62, 63)については、タケササで視界が完全に閉ざされていたため、輪郭を特定できなかった。その他73例において特定された両岸の汀線、護岸および堤防の天端線の内訳数は表-3のとおりである。汀線の場合、対岸よりも取水岸の特定数が少ないが、手前の法面で視線が遮られたことによるものである。また、堤防線の数が少ないのは、高水敷を伴う複断面の場合のみ堤防とし、単断面の場合は全て護岸として特定したためである。なお、輪郭の材質には土とコンクリートがみられた。土の場合は植生で覆われ、汀線の場合、コンクリートに比べて水面との境界が不明瞭であった(写真-2)。

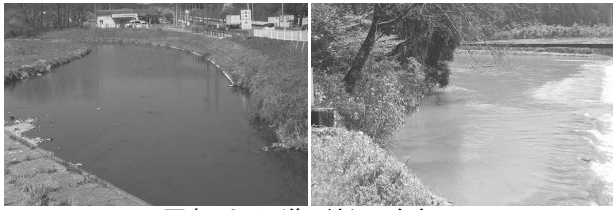
写真-3 河道の蛇行の向き  
(左：明確な例 (10), 右：確認困難な例 (15))

輪郭の特定された73例の中には、河道の最奥まで視界があり、取水岸に向かって蛇行する様子が確認できる場合があった。写真-3左では、河道の消失点において対岸から取水岸に向かって現れる河道が確認できる。このように蛇行の向きが目視で確認され

たのは47例であった。他26例については、河道の最奥に対する視界がなく蛇行の向きを確認できない状況であった。特に、写真-3右の場合、植生に加えて取水岸の突出部が視界を閉ざしている。このように取水岸の微地形による遮蔽が17例で確認された。
