福島県岩瀬牧場にみる歴史的農畜産業施設の空間特性の形成過程

Formative Process of Spatial Characteristics of Historic Agricultural Facilities on Iwase Farm, Fukushima Prefecture

大島 卓*

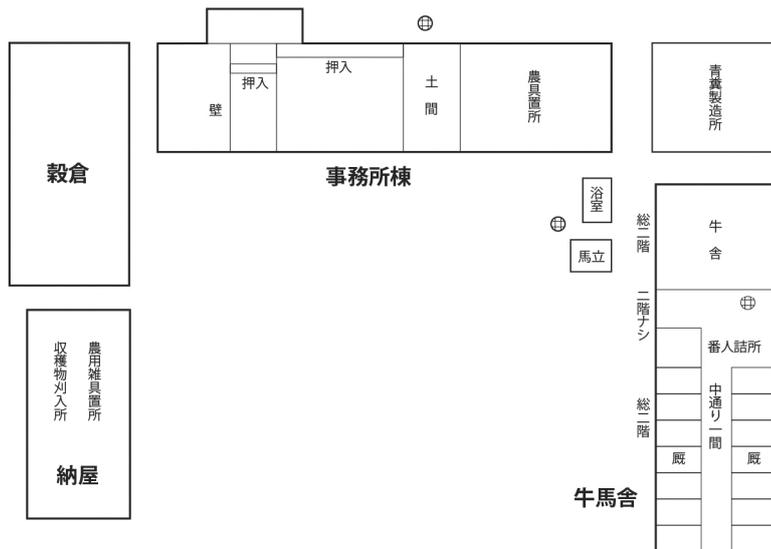
図-2 宮内省御開墾地内施設図(1881(明治14)年)
(『皇宮附属地事務綴』より筆者が作成)

岩瀬牧場が宮内省御開墾所として開設された当時の矢吹が原一帯は、黒泥土壌や泥炭土壌が点在し火山灰も分布していた。このような土壌は保水力、保肥力が弱く、生産力が著しく劣っており、草原と小松林が点在する原野が大部分であった¹⁰⁾。開設当初の牧場空間については、1881(明治14)年の施設図(図-2)だけで

は敷地境界や周辺の土地利用が記載されていないため、御料地内のどこに配置されていたのかが読み取れない。しかし第一御料地図(図-3)および、1885(明治18)年の宮内省開墾地図(図-4)を照らし合わせる事で、事務所棟等の主要施設北西部に第二御料林が隣接していた事、主要な水源である一貫池周辺の社宅建設、放牧場と事務所・牛馬舎のある事業拠点との位置関係が明確になる。また牧場西側を通る奥羽街道と接続される開墾地内主要道路(東西軸)と、第一御料地の南に位置している第三御料地を通る南北軸の道路の交差する位置に開墾事業の拠点として事務所・牛馬舎が開設された事がわかる。宮内省御開墾所を開設するにあたり、1) 周辺の主要道路(奥羽街道)との接続による交通の利便性の確保、2) 原野開墾のための農業用水、生活用水の確保、3) 建築資材、燃料、肥料等の活用を想定した御料林の確保、といった与条件により開設位置を検討したと推測される¹⁰⁾¹¹⁾。

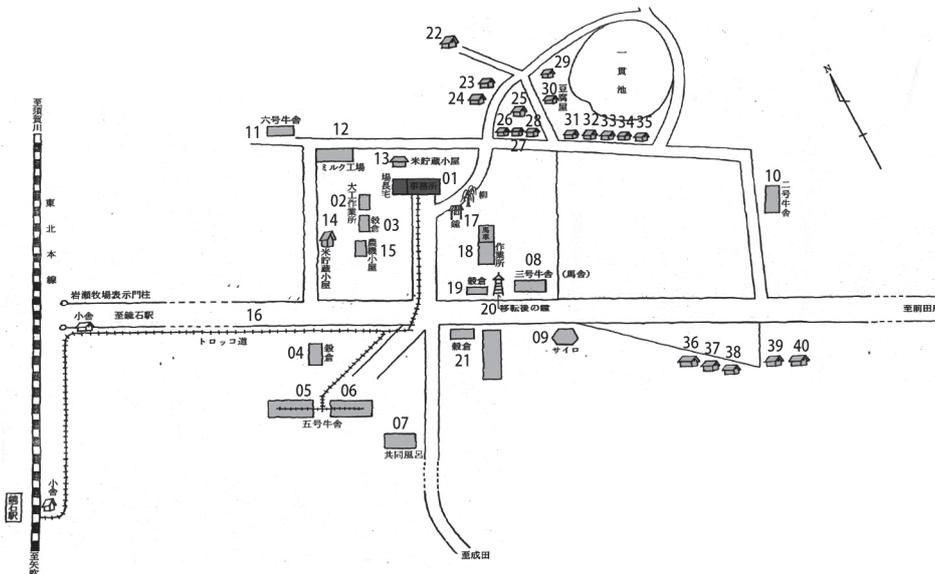
図-5 牧場内施設配置図(1918~1923(大正7~12)年)(施設番号は筆者)

作成されたとされる絵図(図-5)によると、牛乳運搬や来賓客送迎用の軽便軌道が鏡石駅と事務所および五号牛舎を結んでいる。また絵図からは六号牛舎までが確認できるが、一号および四号牛舎が描かれていない。地図が描かれた年代から考えると現存する玉蜀黍貯蔵庫が描かれているはずだが、「穀舎」以外としか明記されていないため位置の特定は難しい。また1924(大正13)年頃に作成された地図(図-6)では、玉蜀黍貯蔵庫が現在の位置ではなく、道路を挟んで北側に配置されている。一号、二号、三号、五号牛舎は地図上に描かれているが、四号牛舎の所在は不明である。地図には運搬用の軽便軌道が描かれていない。そのため鏡石駅から軽便軌道が敷設された1913(大正2)年以前の図と考えられるが、この地図は1924(大正13)年製図と記載がある。そのため軽便軌道敷設前の地図なのか、または軌道撤去後(1939(昭和14)年に廃止¹⁴⁾)に描かれたものなのか不明である。

図-6と同一と思われる施設(牛舎等)	
01	事務所
02	大作業所
03	穀舎
04	穀舎
05	五号牛舎西棟
06	五号牛舎東棟
07	共同風呂
08	三号牛舎(馬舎)
09	サイロ
10	二号牛舎
図-6と同一と判断できない施設(牛舎等)	
11	六号牛舎
12	ミルク工場
13	米貯蔵小屋
14	米貯蔵小屋
15	農機小屋
16	トラック軌道
17	鐘
18	作業所
19	穀舎
20	移転後の鐘
21	穀舎
図-6と同一と思われるその他の施設(舎宅等)	
22	舎宅
23	舎宅
24	舎宅
25	舎宅
26	舎宅
27	舎宅
28	舎宅
29	舎宅
30	豆腐屋
31	舎宅
32	舎宅
33	舎宅
34	舎宅
35	舎宅
36	舎宅
37	舎宅
38	舎宅
39	舎宅
40	舎宅

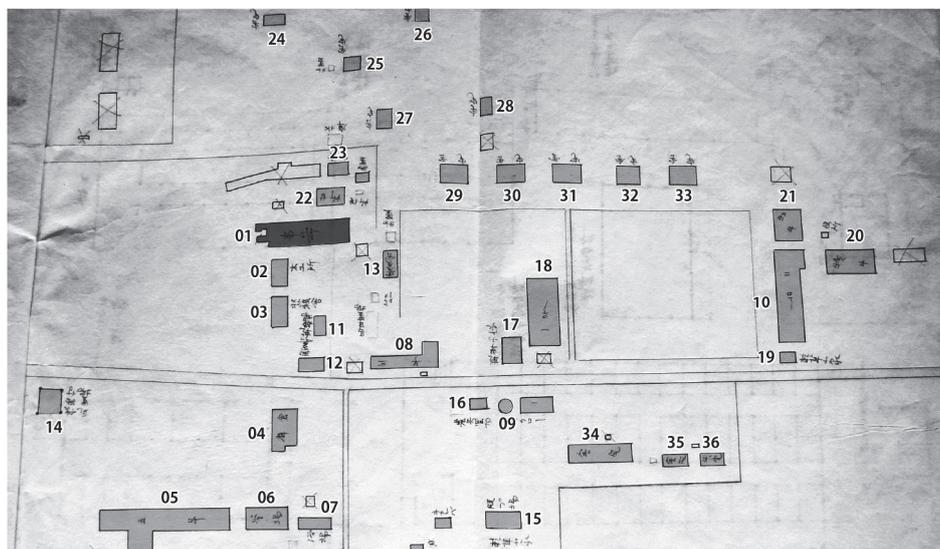
図-6 牧場内施設配置図(1924(大正13)年)(施設番号は筆者)

図-5と同一と思われる施設(牛舎等)	
01	事務所
02	大作業所
03	穀舎
04	穀舎
05	五号牛舎西棟
06	五号牛舎東棟
07	共同風呂
08	三号牛舎(馬舎)
09	サイロ
10	二号牛舎
図-5と同一と判断できない施設(牛舎等)	
11	玉蜀黍乾燥場
12	玉蜀黍乾燥場
13	農具舎
14	線路付乳置場
15	豚舎
16	農具置場
17	乾草小屋
18	一号牛舎
19	乾草小屋
20	牛舎(雌牛)
21	牛舎(牡牛)
22	台所
23	舎宅
図-5と同一と思われるその他の施設(舎宅等)	
24	舎宅
25	舎宅
26	舎宅
27	舎宅
28	舎宅
29	舎宅
30	舎宅
31	舎宅
32	舎宅
33	舎宅
34	舎宅
35	舎宅
36	舎宅

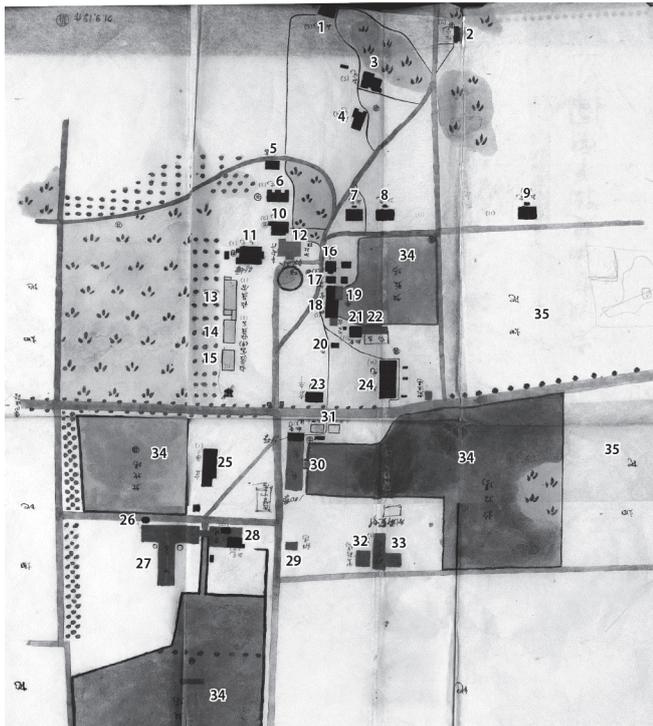
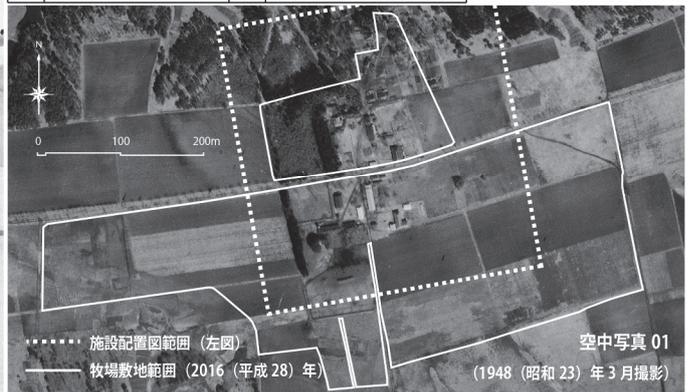
図-7 牧場内施設配置図(1946(昭和21)年)(施設番号は筆者)

1946(昭和21)年頃に作成された施設配置図(図-7)では軽便軌道が廃止されており、その名残が五号牛舎への動線に見て取れる。また事務所から伸びている主導線が南側の動線と直線で結ばれている。六号まであった牛舎は五号牛舎を除き全て撤去されている。その代わりに綿羊舎や厩舎が配置されており、それぞれ放牧場と隣接している。1948(昭和23)年3月に撮影された空中写真(図-7)では、撮影時期が3月のため落葉樹の判別がつか

きにくくなっている。五号牛舎東側の道路を挟んで右上にある大規模な建造物は厩舎で、空中写真から確認できる。牧場内軽便軌道の名残と思われる五号牛舎へと向かう斜めの動線が見て取れる。それに合わせ五号牛舎北側の穀物舎の配置が現在と異なっている。

01	社宅	13	収穫舎	25	穀物倉庫
02	社宅	14	収穫舎	26	サイロ
03	社宅	15	収穫舎	27	五号牛舎西棟
04	社宅	16	浴場	28	五号牛舎東棟
05	氷舎	17	倉庫	29	鍛場
06	社宅	18	農具舎	30	厩舎
07	社宅	19	綿羊舎	31	収穫舎
08	社宅	20	車庫	32	製粉場
09	社宅	21	社宅	33	作業場
10	社宅	22	鶏舎	34	放牧地
11	社宅	23	倉庫	35	畑地
12	事務所	24	社宅

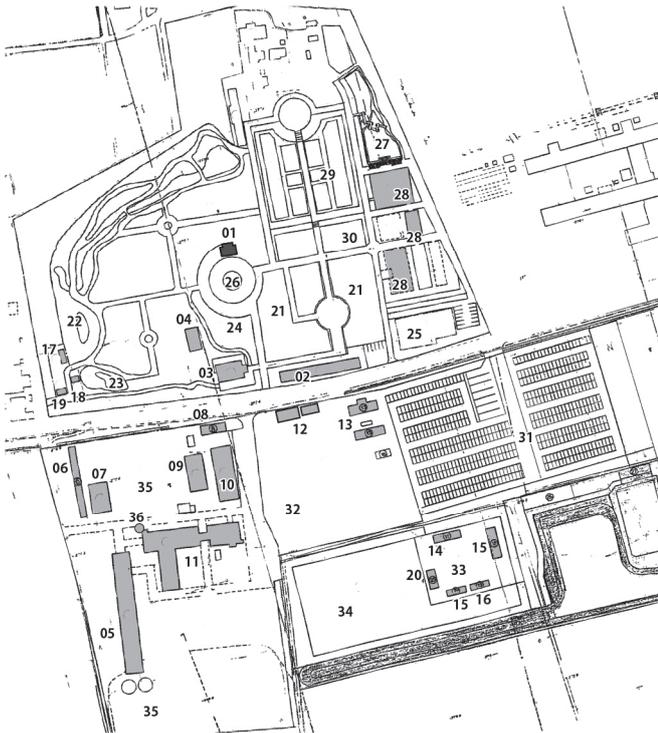
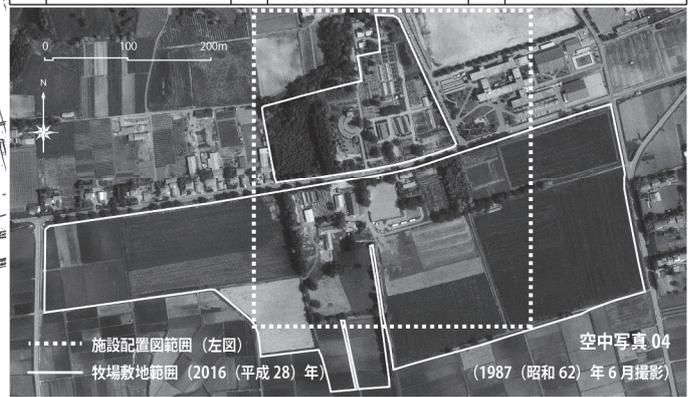
図-10 牧場内施設配置図（1987（昭和62）年）（施設番号は筆者）

1987(昭和62)年から翌年にかけて有限会社岩瀬牧場経営のもと、牧場内にふれあい広場、新牛舎、レストラン、売店、ミルクプラント、ラジオ福島サテライトスタジオ等が新設され(図-10)、観光牧場としてオープンした。また1989(平成元)年にはヨーロッパ風沈床庭園が整備され、旧牛舎の改修が行われている^{12) 15)}。1987(昭和62)年6月に撮影された空中写真(図-10)からも確認できるが、大規模改修として様々な施設の建設が進め

られている時期であり、新牛舎や新事務所棟等の施設はまだ建設されていないが敷地内の整備がさらに進んでいる。事務所棟前にロータリーが整備され、園路配置も付け替えられている。1946(昭和21)年時点で放牧地として明記されている区域は4箇所あるが、残っているのは旧五号牛舎と隣接している箇所のみで、残りは駐車場などに転用されている。現在の施設配置の多くは過去の動線や植栽配置に沿う形で配置されているが、南北の軸線である園路の断絶等、重要な骨格が失われている。1890(明治23)年の貸し下げ当時約650haあった牧場敷地は、戦後の農地解放などを経て漸減していき、2016(平成28)年では約30haとなっている(図-11)。敷地面積の縮小は生産規模の縮小と直結しており、生産主体の牧場経営から観光事業への移行は、牧畜産業の大規模・集

01 資料館(旧事務所)	13 管理舎	25 生産花卉園
02 売店、事務所	14 ヤギ羊小屋	26 ロータリー
03 レストハウス	15 ポニー小屋	27 花ショウブ園
04 トラクター倉庫	16 鳥小屋	28 温室
05 新牛舎	17 フラミンゴ小屋	29 沈床庭園
06 ビニールハウス	18 カンムリツル小屋	30 休憩広場
07 倉庫	19 休憩室、倉庫	31 駐車場
08 サテライトスタジオ	20 うさぎ小屋	32 多目的広場
09 穀物倉庫	21 花卉園	33 ふれあい広場
10 売店	22 フラミンゴ園	34 芝生広場
11 旧五号牛舎東西棟	23 カンムリツル園	35 牧畜生産施設
12 玉蜀黍貯蔵庫	24 パラ園	36 コンクリートサイロ

軸線は敷地北側の旧事務所棟までのアプローチ道路が未舗装だった時の軸線であり、大規模改修時の舗装化¹⁵⁾にともない幅員の拡張およびロータリーが追加され、現在の形状へと変更された（図-10）。道路形状からかつての軸線はうかがえないが、現存する敷地北側のイチョウ、町道をはさんで敷地南側のプラタナスの列植、そして旧事務所棟の配置が軸線の存在を保っている（図-13）。事務所棟前からの動線は、現在レストハウスが建てられているイチョウの間を通っていたと推測される。牧場内の列植は、放牧地を取り囲む境界木や農地における防風林として植えられたもの、もしくはその一部分と思われる。また点在している巨木は、緑陰樹として植えられたものが成長した姿である。土地利用の境界部

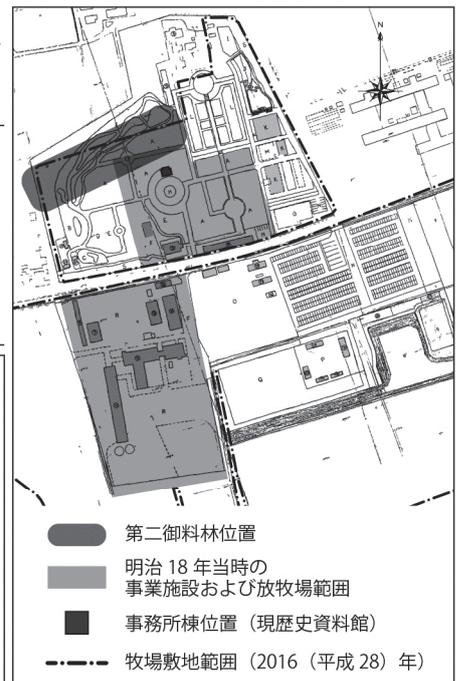
図-12 過去の事業拠点と生産拠点

分析の結果、現在の岩瀬牧場において土地利用が細分化され、周辺と比較して高密度な土地利用がなされている区域が、開設当初事務所棟等が置かれた事業拠点と放牧場部分に該当する事がわかった(図-12)。事務所棟を中心とした敷地北側の事業拠点と、放牧場や牛舎等を中心とした敷地南側の生産拠点に分けられ、これに奥羽街道に接続する東西方向の主要動線と第三御料地方面へ向かう南北方向の動線、加えてそれら空間形成要素の境界部に植栽され現存する樹木群によって牧場の空間特性が形成されている。

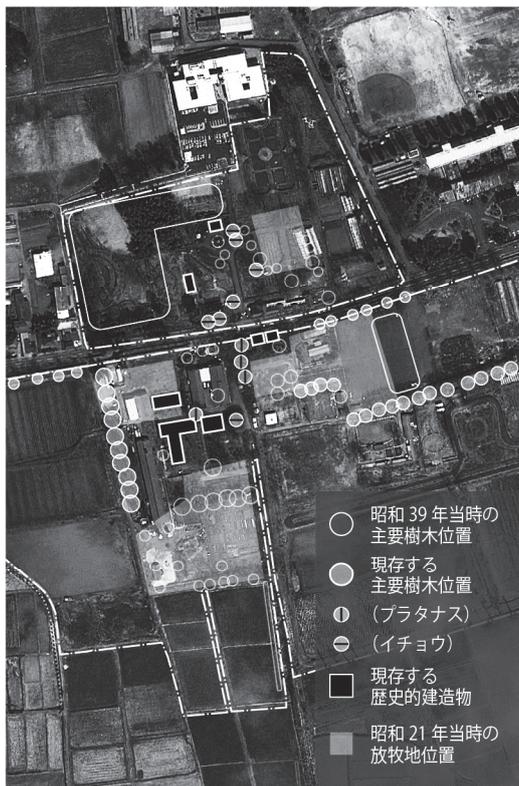
図-13 過去の土地利用の痕跡を伝える植栽配置

に植栽されていた樹木が、植栽当時の土地利用が変化した後にも生長し、現存している事で当時の骨格を知る手がかりになっている。

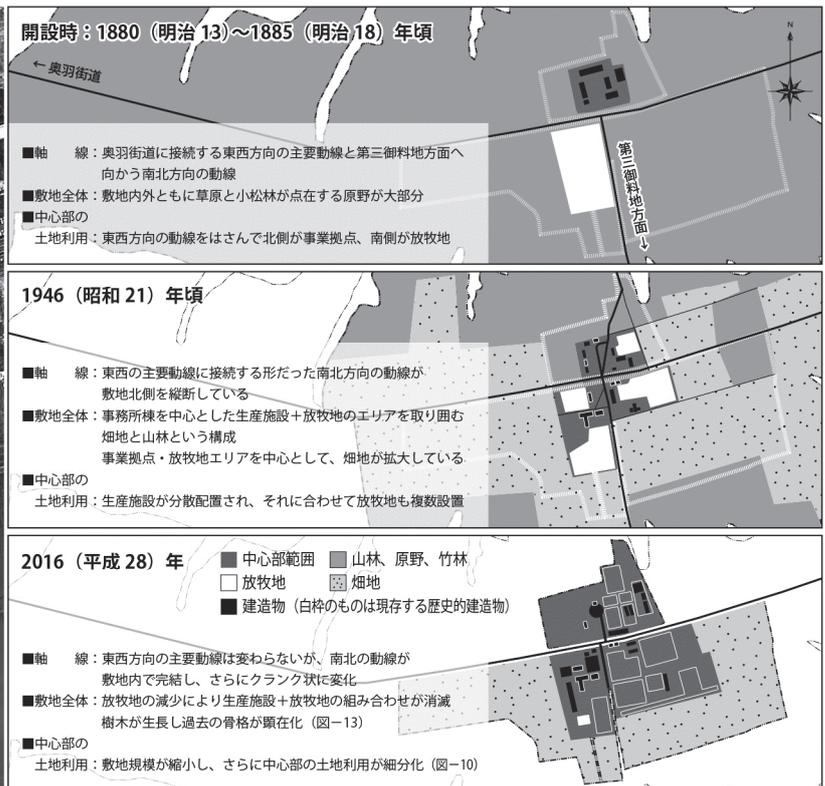
図-14 空間構成要素の整理

牧場内に現存する建造物や軸線の変遷は、生産・運搬技術の進歩、背景にある社会構造の変遷を物語る存在である。一方樹木群は、生産技術が景観の骨格を生成する要因たりえる事を示している。場内のプラタナス等は地域の固有種ではないが、牧場における境界域の設定や放牧地での緑陰獲得といった意図のもと植栽され、巨木となった現在、景観的価値を持つに至っている。植栽配置・樹種の選定等は牧畜産業の技術に起因するものであり、生産技術の視覚化、文化的営為の現象である。それに対し樹木自身の成長、経年変化は自然の営みの現象である。この2点が交わり景を為し、牧場の骨格を現在に伝えている。岩瀬牧場の空間的価値は当時の構造物が現存している状況だけではなく、生産技術の経年変化に伴うランドスケープ的価値の醸成にあるといえる。牧場空間は広大な土地利用と、緑陰樹や防風林等の機能木による骨格と土地利用毎(放牧地、農地など)の結節点に配置される施設という組み合わせがあつてこそ、顕在化する景観であるといえる。
