篠山市における灰小屋の現状と減少要因

Current situation and decreasing factors of the ash hut in Sasayama city

木村 昭義 丹羽 英之 中川 重年

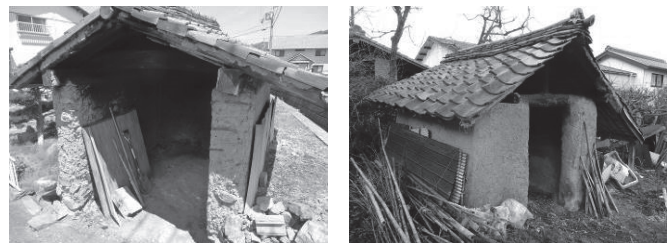
写真-1 現存する灰小屋(灰小屋として利用)

現存する灰小屋90箇所のうち、灰小屋として利用2箇所(写真-1)、何らかの用途に利用8箇所(写真-2)、放置70箇所(写真-3)、崩壊10箇所(写真-4)であった(図-3)。灰小屋が消失した跡地の利用は、未利用が39箇所(写真-5)、整地が5箇所(写真-6)であった。

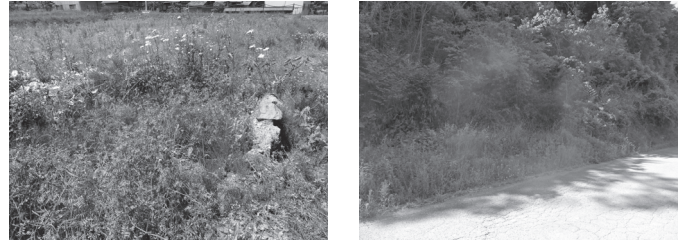
写真-5 灰小屋消失後の跡地利用（未利用）草地になっている

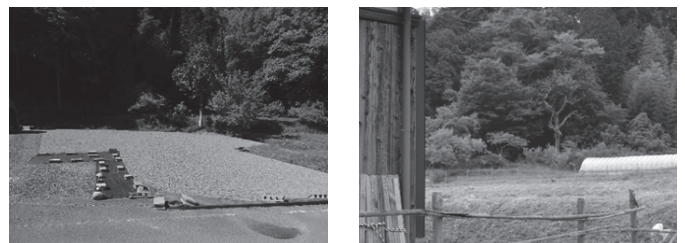
写真-6 灰小屋消失後の跡地利用（整地）

一方、篠山市では灰小屋が木灰をつくるための小屋として使われてきたことから、化学肥料の普及により、肥料としての木灰を使う必要がなくなり、灰小屋で灰を焼く農家が減少したと考えられる。同時に1960年代の燃料革命により、山に入って薪や柴を集める生活が消えて、灰を焼くための材料の1つである薪や柴を集めなくなったことも灰小屋で灰を焼く農家が減少した一因だと考えられる。また、2006年調査以降に消失した灰小屋44箇所のうち、跡地が整地されているのは6箇所だけであることから、灰小屋の多くは土地の用途転換が目的ではなく、灰小屋としての機能が不要になったため消失したと考えられる。実際に、現存する灰小屋のうち木灰をつくるために利用されているのは、わずか2箇所だけである。
