歴史と関わるランドスケープの仕事

The Work of a Landscape to Concern History

山田 靖子 Yasuko YAMADA

株式会社文化財保存計画協会
Japan Cultural Heritage Consultancy

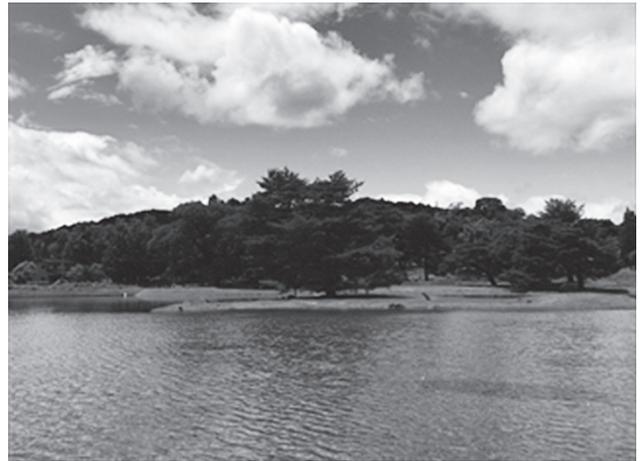
写真-1 無量光院跡園池

無量光院跡では、本来の池の形が、後世の鉄道工事・道路工事により分断されており、現在見える園池の範囲は遺跡の

園池の一部である。切り取られた範囲は、当時の園池の範囲と誤解されないよう直線的な木杭列を伴う護岸として、復元する護岸形状と変化を付けた整備している。この切り取られた範囲の整備においては、低い石積での整備方法も検討案の中に含まれていたが、木杭列と比べて見学者に当初からあった遺構であると誤解を受ける可能性が高いのではないかという意見があり、整備検討委員会の中で廃案となった。

無量光院では、平成25年の発掘調査において、岬状に張りだした地形と、入り江状に入り組んだ州浜敷きの護岸形状が確認された。これらは毛越寺庭園や観自在王院の園池にも見られる護岸形状である。過去の発掘調査では護岸から意匠となるようなものは確認されなかったが、唯一入江の範囲のみ小石の集積が確認され、修景的な要素が加えられていたことが分かった。
