(社) 日本造園学会東日本大震災復興支援緊急調査

宮城県仙台市チーム

日本造園学会 東日本大震災復興支援調査 名取市チーム 一次調査 調査報告

震災復興調査報告

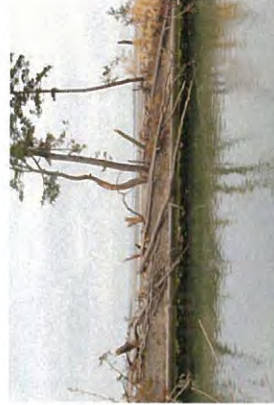
貞山堀と海岸林：海岸から約500m

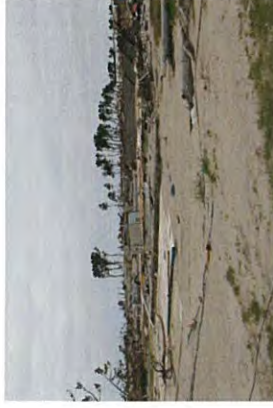
貞山堀より海岸側の集落：海岸から約200m

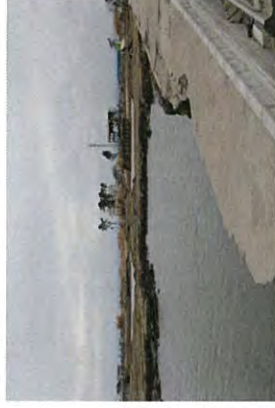
護岸消失と浸水による新池：海岸から約400m

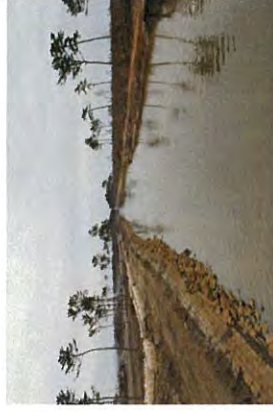
貞山堀の護岸崩壊と海岸林：海岸から約400m

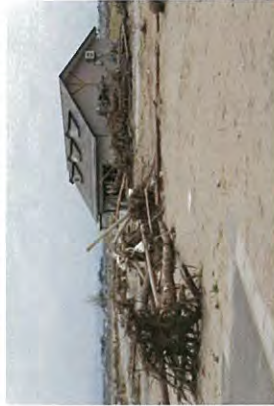
管理センター：海岸から約800m

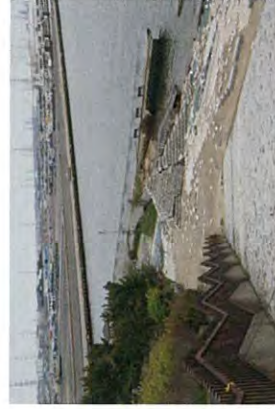
崩壊した護岸：中央公園

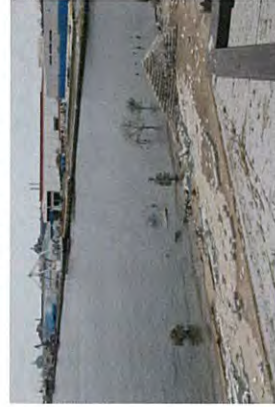
崩壊した護岸：中央公園

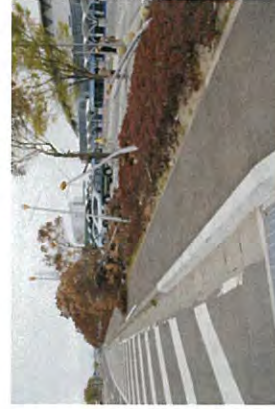
塩害によって枯れた植栽：海岸から約400m

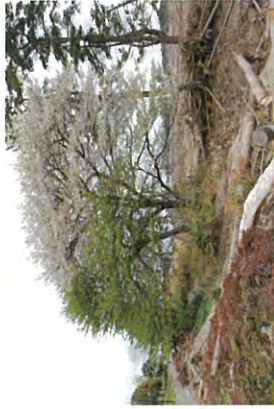
浸水部のオオシマザクラ：海岸から約800m

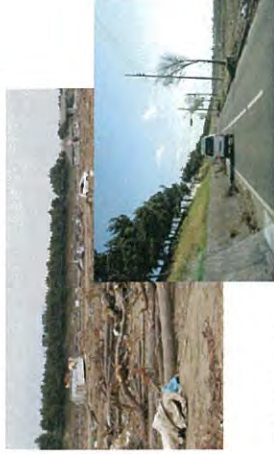
東部自動車道の土盛(浸水止め、避難地)：海岸から約3km

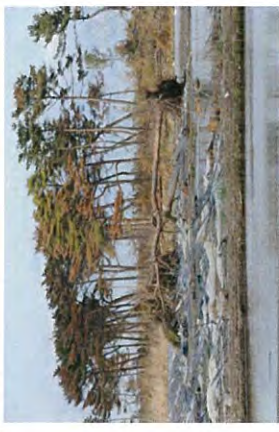
⑤海岸部施設園芸栽培被害：
メロン生産地域のビニール温室栽培

砂防林背後のビニール温室も壊滅的被害

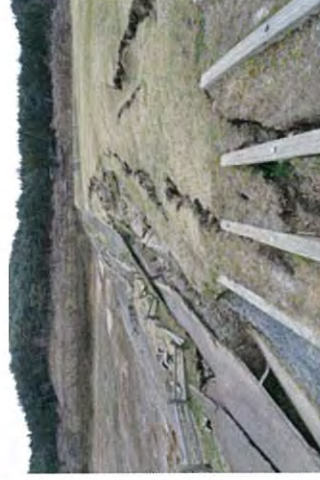
2 公園護岸の湖に向かってすべりとはらみだし

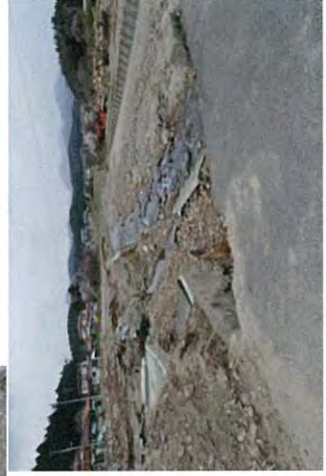
3 貯水池決壊の土石流により、被害を受けた住宅地

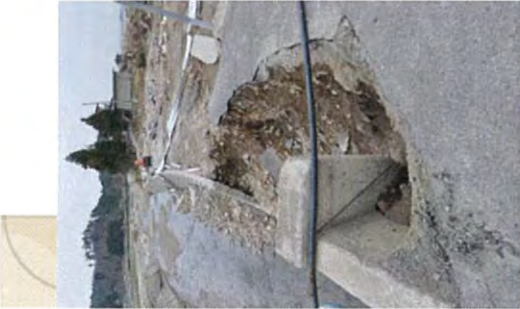
4 土石流により損壊した橋脚部分

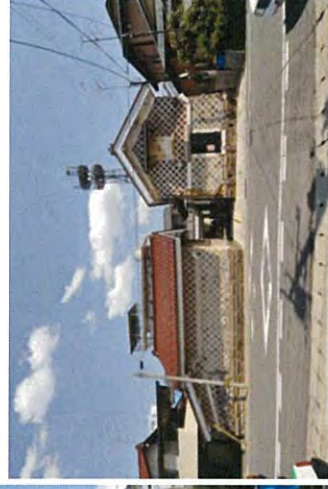
8 市役所周辺の被災した歴史的建築物

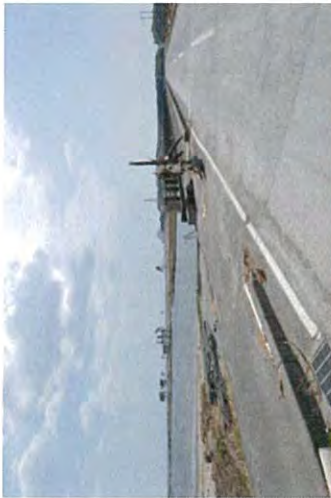
4 真野川河口付近の真島橋の欄干上に打ち上げられた防潮林の流木

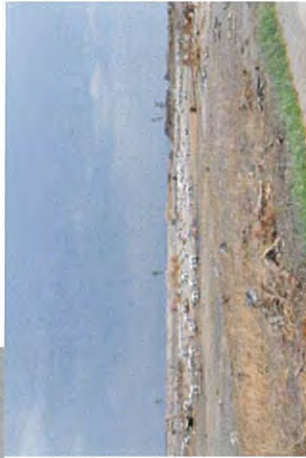
5 真野川河口付近の建物は全て流失し、消波ブロックが散乱している

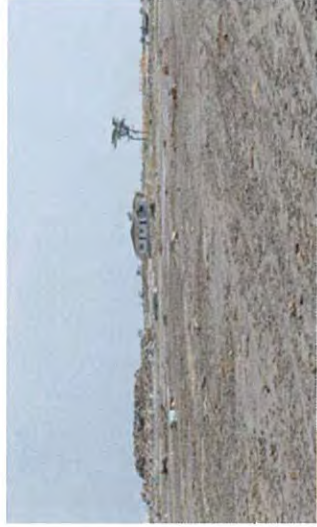
6 倒壊した建物と流木の瓦礫の山

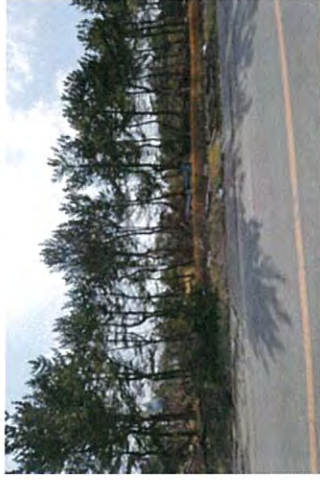
12 相馬港2号埠頭付近の防潮林の倒木、幹折れが多数見られる
