## 1. 調査対象地の概要

## 2. 調査概要

今回の調査は、名取市の海岸部から丘陵部までの緑地に関わる要素（調査テーマに取り上げた）の被災状況を把握すると共に、被災を受けたにもかかわらず被害が軽微であった要素や被害を免れた要素について把握し、さらにその原因を推察するための条件要因を収集することを目的として調査を実施した。また、今後の復興計画でも配慮が必要と考えられる、地域の歴史文化に関連する要素の被災状況についても確認調査を行った。

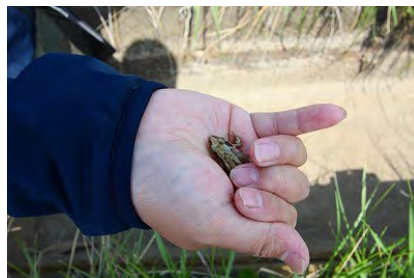
写真 -2

また、ニホンアカガエルが、津波の到達しなかった農業用水路で確認された（写真 -2）。津波被害地域には確認できなかった。田圃の生き物を確認した。周辺の家屋の一部（少なくとも無い）で屋根瓦をブルーシートで補強していた（写真 -3）。この地域は塗り瓦による屋根構造であるため、被害があったと思われる。特に屋根の中央部や寄せ棟の棟部で被害が目立っていた。

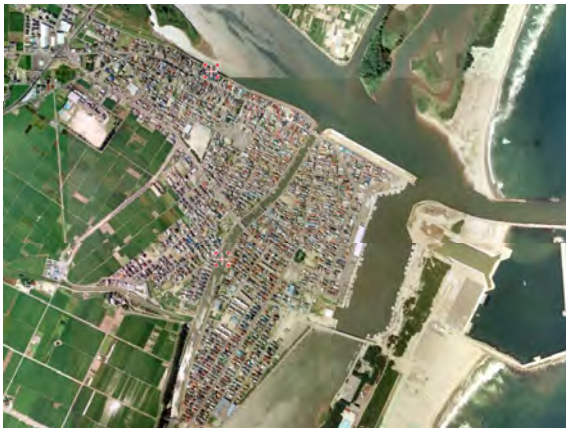
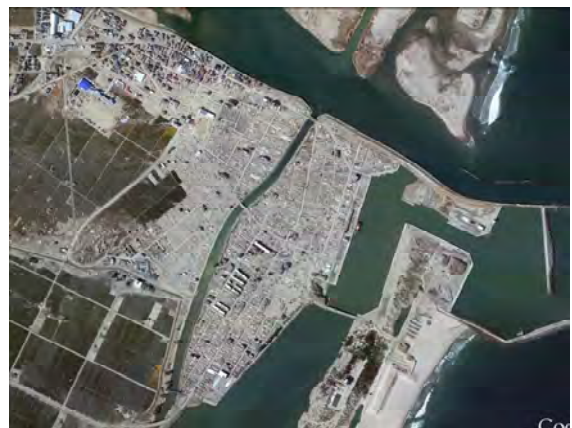
閑上地区は、名取市の津波被害で最大の犠牲者が出た地区である。貞山運河を囲むように住宅地が広がり、運河の海岸側は3～6丁目、陸側は1・2・7丁目と地区区分されている。海側では津波対策として日常的な避難訓練が実施されていたため、多くの住民が避難して無事だった。しかし、貞山運河より内陸側では過去のチリ地震津波の際に津波が到達しなかった経験を持つため、避難が遅れたり、津波第1波後に荷物を取りに戻ったりした住民が巻き込まれ、特に2丁目住民の人的被害が甚大であるとのことであった。破壊された住宅の瓦礫撤去が進められつつあるが、多くの箇所に残骸が残され、土台だけが残った町並みが続く状態であった（写真-1・2および ）。

写真 : 津波被災前後の閑上地区（左：被災前，右：被災後）  
（Yahoo MAP およびGoogle earth による）

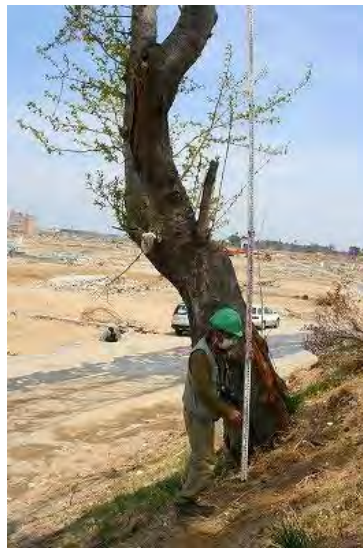
写真 -4 調査測定風景

富主姫神社は参道の階段側から津波が襲来したため、鳥居が基部を残して流され、上部の石碑も一部倒壊していた（写真 -3）。斜面部に植栽されていた樹木のほとんどは消失し、残されたのは陸側のクロマツ1本、シダレザクラ3本のみであった。残存木について樹高、枝張り、胸高直径、生育地点などは測定済みである（写真 -4）。また、神社の土盛り自体の高さは6.3mと推定されたが、上部も津波の被害を受けていた（写真 -5）。

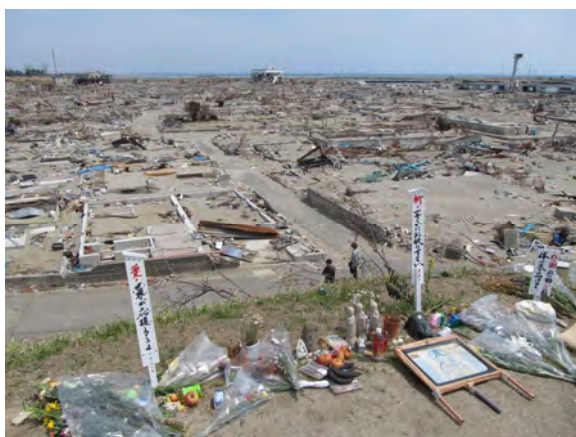
また上部は、現在の被災者への慰霊碑が数多く置かれていた。多くの人々が来訪しており、お参りと現地見学をしていた。当地区は入場制限区域で、市役所から発行された許可書を持参しなければ入れない地区であり、被災関係者の方々と思われる。閉上住宅地内の中で、唯一土盛りされ海への見晴らし機能を持った場所である。今後の復興計画においては重要な要素となることが示唆された（写真 -6）。

写真 -6 閉上地区日和山よりの眺望

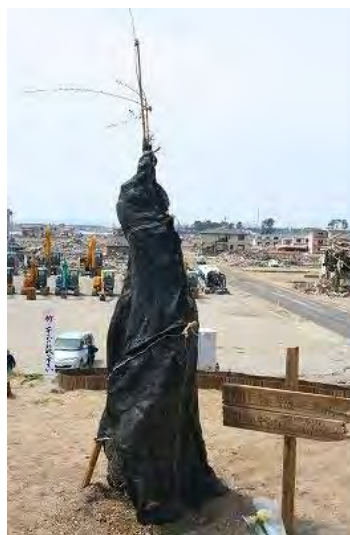
また、ユリアゲザクラと命名されたサクラを上部に植栽していた。植栽主は、閉上小中学校生。現在は大館館腰高館に移転。4月20日に植栽。防風ネットで養生がされていた（写真 -7）。

写真 -7 日和山上部に植樹された  
ユリアゲザクラ
