## 長崎市における未発見被爆樹木の探索と保全上の課題

Searching Process and Issues on conservation of Undiscovered A-bombed Trees in Nagasaki

大脇 なぎさ\* 鈴木 雅和\*\* 王尾 和寿\*\*\*

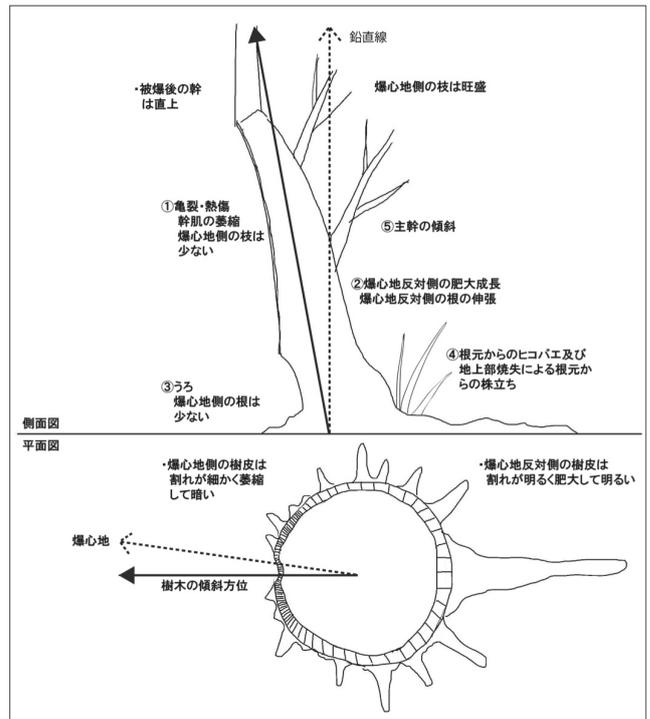
図三 被爆樹木模式図

図-3に、広島市における被爆樹木の観察<sup>1)</sup>に基づき、典型的な被爆樹木の外形模式図を示した。本研究では図-3に基づき、被爆樹木の外形観察調査を行った。なお、樹齢・目通り周については、長崎市の被爆樹木リストにも記載がなく、今回調査から省いた。

広島市の被爆樹木の多くに見られる樹形異常は①熱線・放射線及び周囲の建造物火災による火傷、萎縮、②障害を受けた反対側の幹の肥大と根の伸張、③組織死滅による洞(うろ)④被爆後地上部の焼失による根元からのヒコバエあるいは主幹頂部からの株立ち⑤主幹の傾斜、の5項目が挙げられる。本研究において以上5項目に関する観察調査を行った。(2015年9月9-12の4日間)。

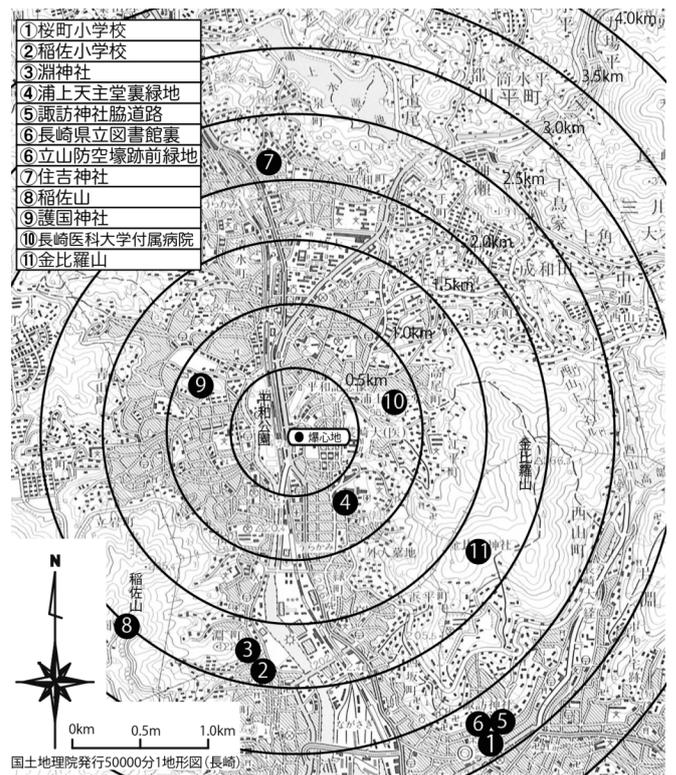
図-4 調査対象地分布図

外形調査を行った樹木は現在長崎市が認定している被爆樹木5カ所の6本、空中写真の2時期比較と巨木調査により被爆樹木と推定される樹木が存在する4カ所の5本、計11本を対象に行った。外形調査の結果、調査地、樹種、爆心地からの距離、樹形異常の症状の有無、認定の有無を表-1に示す。また、図-4に調査対象被爆樹木の位置を示す。

爆心地から半径約2km以内の距離に存在する樹木全数に被爆の影響による樹形異常が見られた。爆心地から半径約2km以上の距離に存在する樹木(樹木番号7番を除く)は現在長崎市の認定被爆樹木ではないが、火傷後や幹の亀裂等の目立った外傷は見られないものの、爆心地側の幹肌の萎縮、爆心地反対側の肥大成長など、被爆樹木に典型的な樹形異常が見られた。

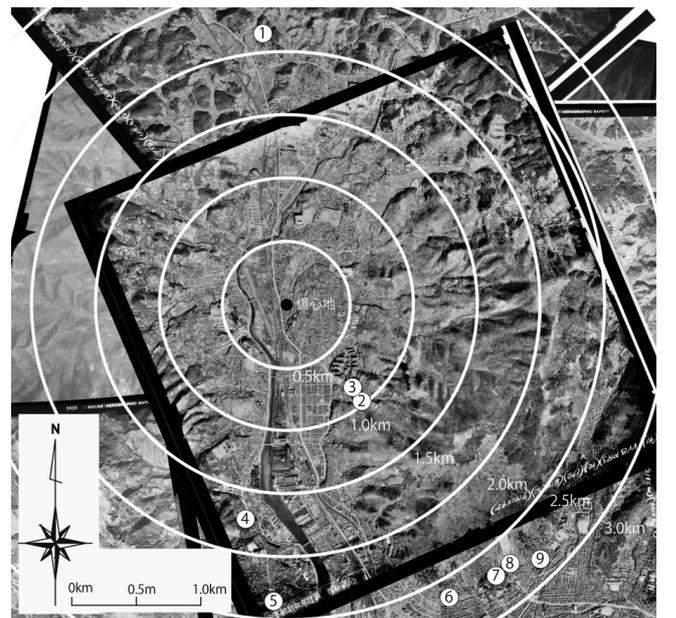
図-5 巨木マッピング図

環境省の巨樹・巨木林調査結果(第6回自然環境保全基礎調査)を基に長崎市における巨木を爆心地から半径約3km圏内において、GIS上で巨木の位置のポイントデータを作成し、現在の空中写真と被爆後の空中写真重ね合わせ分析した。投下地点から半径約3km圏内に41本、地点としては9地点に巨木が有る。巨木リストの中には現在長崎市が認定している被爆樹木も入っているため、それらを除いた樹木を調査対象とする。図-5に示した①②③④⑤は被爆樹木認定箇所である。しかし認定箇所の同敷地内には被爆樹木に認定されていない巨樹が有り、被爆樹木と推定される樹木があることが分かる。

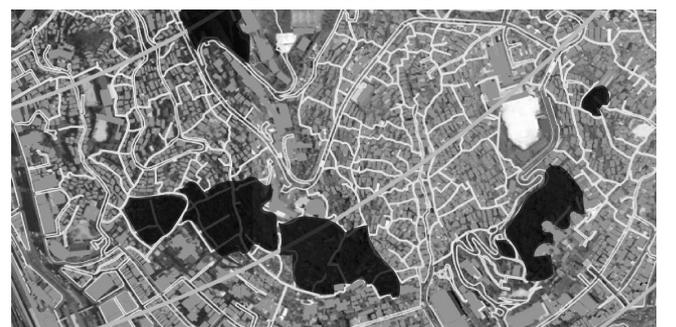
図-6 存在可能性マッピング図

マッピングした一部の空中写真を図-6に示す。黒塗り部分が被爆前後から現在まで緑地が継続している箇所である。

黒塗り場所が継続緑地箇所
