河川空間における踏み跡の分布状況及び既存動線空間との関係に関する研究

A Study on the Distribution of Footpaths on the River Bank and the Relationships between Footpaths and Built Circulations

脱 穎* 村上 修一**

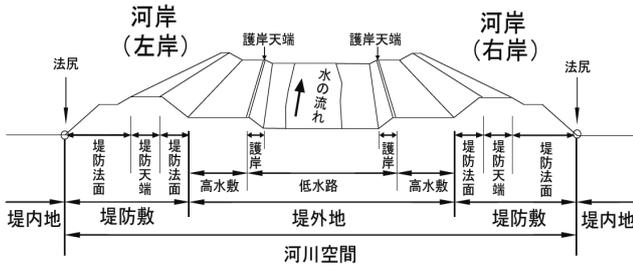
図-1 河川各部の名称 (模式図)

当区間を対象として選定した理由は、研究目的に鑑みると以下の4点である。1点目は、堤防、高水敷、低水路から成る国内河川の典型的な横断面¹⁵⁾をもつ普遍性である(図-1)。2点目は、公園内の園路に加えて、堤防や護岸にも階段や斜路といった動線空間が整備されていることである。3点目は、沿岸に住宅や事業所が存在し、高水敷等に7公園が設置されているため、近隣住民

河川空間および隣接する堤内地の状況を図面化したものが図-3 である。基本的に図-1 の横断面が全区間にわたっている。堤防の高さは堤内地側で 6~9m、堤外地側で 3~6m、法面の勾配は 50%である。また、低水路と高水敷の高低差は 1~5m である。

- 1) 畔柳昭雄、渡邊秀俊（1999）：都市の水辺と人間行動—都市生態学的視点による親水行動論—：共立出版、28-29
- 2) 本研究では、河川断面（図-1）の堤外地と堤防敷を含む部分を河川空間と称する。この部分は河川区域と呼ばれるが、空間計画上の知見を得る趣旨から、河川空間と称することとした。
- 3) 紙野桂人（1980）：人のうごきと街のデザイン：彰国社、156-158

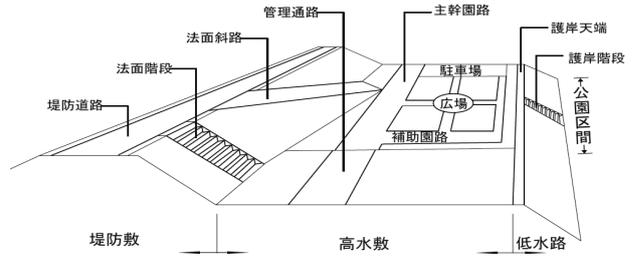
図-2 動線空間の内訳 (模式図)

動線空間を調査しその分布を図-3 に示した。また、動線空間の内訳を図-2 に模式図として示し、それぞれの延長または箇所数、幅、表層を表-1 にまとめた。

動線空間の調査結果として、図-2に示すように、兩岸の堤防敷、高水敷、低水路の各部に、堤防道路、主幹園路と管理通路の混成、護岸天端による3本の動線空間があり、それらが図-3に示すように、ほぼ全区間を縦断していることがわかった。つまり、堤防敷と高水敷のほぼ全区間にわたる縦断方向の移動が可能な配置となっている。一方、横断方向の移動については、法面階段、法面斜路、護岸階段のほか、公園区間における補助園路、広場、駐車場により可能と考えられる。しかし、公園区間外においては、管理通路と護岸天端とを結ぶ動線空間は存在せず、横断方向の移動ができない配置となっている。さらに、最も水際に近い護岸天端でも水際に接するのは河口-1.6km 区間に限られており、その他の区間において動線空間だけで水際に近づくことはできない。

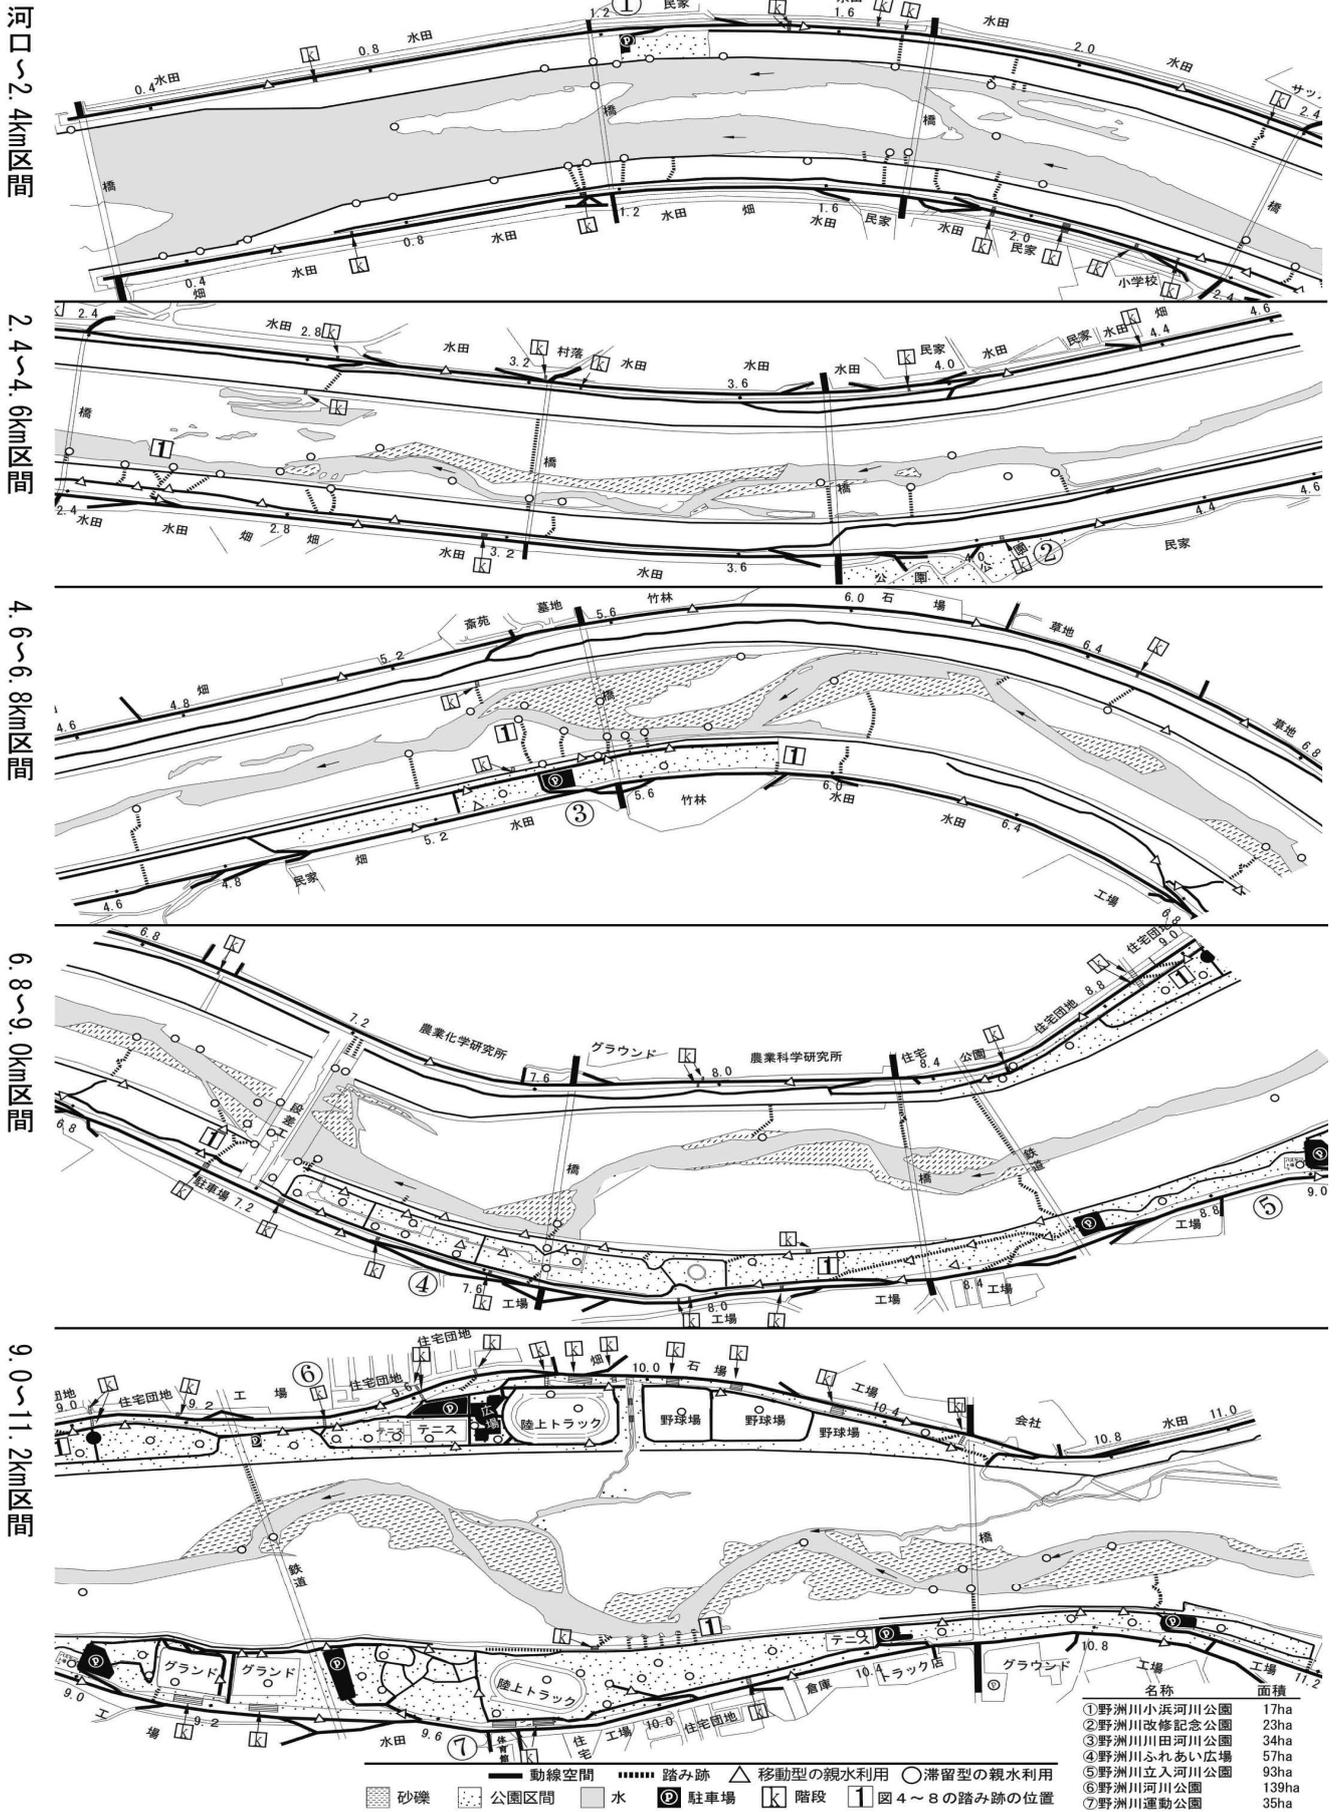
図-3 対象空間の動線空間，踏み跡，親水利用

図-3 に示すように、区間によって各部の状況が異なる。河口-1.6km 区間では、両岸の護岸沿いに砂州が無く護岸と流路が接

調査の結果、84本の踏み跡の存在を確認した。その分布を図-3に示し、また分布位置と計測値の内訳を表-2にまとめた。位置は、低水路、高水敷、堤防法面の順に多く、左岸は右岸の約3倍（左岸61本、右岸23本）である。高水敷の5本（左岸4本、右岸1本）の縦断方向の踏み跡を除く、79本の踏み跡は横断方向である。また、踏み跡の周辺状況を表-3にまとめた。以下、位置別に踏み跡の調査結果を記述する。

夏季と秋季の2日間の調査で、全区間において延べ3617人の利用者を観察した。移動と滞留の区別をした凡例によって、利用者の位置を図-3に示した。なお、グループによる利用はまとめて1箇所としている。また、同じ位置で異時間や異グループの利用を認めた場合も1箇所として表示している。さらに、内訳を行為別に表-4に示した。

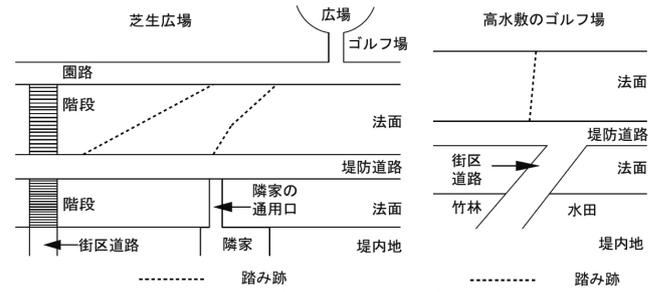
図-4 堤防法面における踏み跡平面図

堤防法面にて確認した8本（左岸4本、右岸4本）は、いずれも高水敷が公園として占有されている区間の堤外地側の法面にある。また、8本は横断方向であり、堤防道路と園路、グラウンド、芝生、ゴルフ場を結ぶように、法面の芝や草本類が踏圧によって筋状に減退もしくは裸地化している（図-4）。表-3に示すように、堤防頂部に上がる階段（3本）、街区斜路（3本）、隣家の通用園路（1本）といった、堤内地の横断方向の動線空間に始点が近接する踏み跡は、合わせて7本である。残りの1本の始点は堤内地の工場に近接する。終点は横断方向の園路（1本）、ゴルフ場（2本）、運動場（1本）等の施設に位置する。また、終点が公園の芝生に位置する踏み跡が4本である。始点、経路上、終点において視界はすべて良好である。延長、高低差、勾配の最小値、最大値、平均値は表-2のとおりである。法面を斜行し延長が大きく勾配が小さくなるのは6本（図-4 左）、最短距離で下りる場合は2本である（図-4 右）。

左：右岸 8.8-9.0km の踏み跡
右：左岸 5.6-6.0km の踏み跡

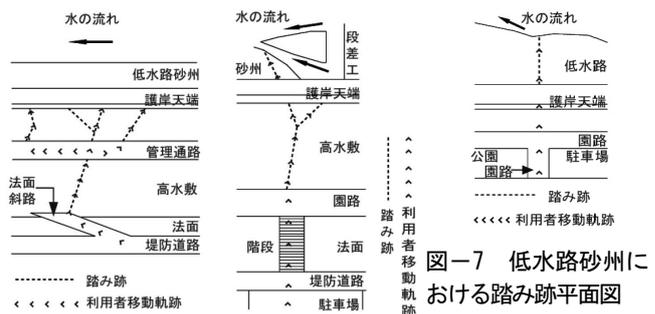
図-5 高水敷における踏み跡平面図

高水敷にて33本の踏み跡を確認した。そのうち横断方向の踏み跡は28本、縦断方向の踏み跡は5本である。また、33本の踏み跡のうち、26本は公園区間外、7本は公園区間にある。26本は、管理通路と護岸天端を横断方向に結ぶように、表層の草本類やヨシが踏圧によって筋状に裸地化ないし倒れているものである（図-5）。そのうち21本は管理通路と護岸天端を結び、2本は堤防法面と段差工を結び、2本は踏み跡からの分岐であり、1本は法面斜路と管理通路を結ぶ。延長、高低差、勾配の最小値、最大値、平均値は表-2のとおりで、傾斜のほとんどない平坦路である。

左：左岸 2.4-2.8km の踏み跡
右：左岸 6.8-7.2km の踏み跡

高水敷の14本中の13本は、水際に近づく移動である(図-5)。利用者は法面階段や法面斜路から管理通路を経て踏み跡を移動し
