中川低地の初期公団住宅における土地基盤整備の実態と植栽基盤と造成盛土厚の比較

Actual condition of the constructed land foundation and comparison between planting foundation and the earth fill of early collective housing sites in Nakagawa lowland developed by Japan Housing Corporation

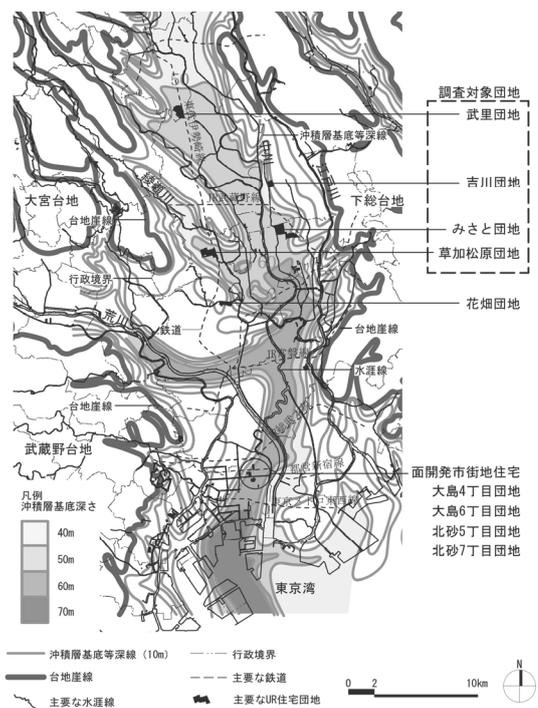
図-1 中川低地の主なUR住宅団地の位置図

図-1は, 中川流域である大宮台地と下総台地に挟まれる平野部の内, 埼玉県春日部市から東京湾の範囲の図面に, 公団の住宅団地の位置をプロットした広域の位置図である。概ね, 沖積層基底地形の等深線50m以深が重なる範囲になる²⁾。調査対象団地は, 吉川団地, みさと団地, 武里団地, 草加松原団地の4団地とした。選定理由は, 1) 1960年代から70年代にかけて開発された初期公団の開発した郊外型の大規模中高層住宅団地であること, 2) 従前の土地利用が同流域内の低湿地, 特に土地利用が水田であったこと, 3) URで管理する当時の実施設計図面についても, 埼玉県内の住宅団地については同様のPDFデータ形式で, データベース化が

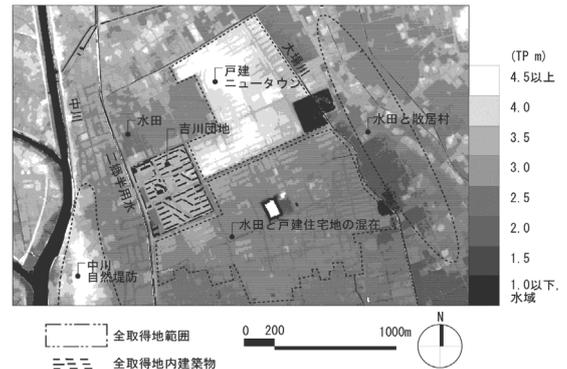
図-2 団地位置図 (吉川団地)

図-2は団地敷地周辺の地形、河川・用水、土地利用が把握できる概ね500~1000m程度の範囲を含む位置図である。主に、住棟配置と地形表現を強調することで、周辺環境との連担性を確認した。地形は国土地理院の基盤地図情報から確認できる2015年段階の5mDEMを50cm単位の等高線で表示し、同一標高範囲ごとに段彩表現をしている。

団地敷地範囲において概ね、周囲の標準高さTP（東京湾平均海面）2.5~3.0mから4.0mという地盤高の変化が認められる。東側に隣接する1980年代後半から90年代にかけて開発された戸建ニュータウンの範囲は当該団地の地盤高よりも50cm以上高い地盤設定がなされている。団地敷地の南側の現状は、水田と戸建住宅地が混在しているが、周辺との関係からは、吉川団地は建設当時、水田地帯の中に忽然と現れた凸型の人工微高地であったことが推察される。

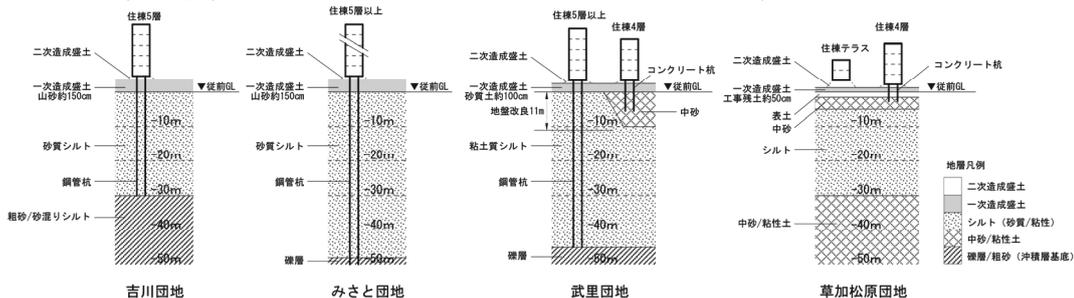
図-3 一次造成と地業工事 標準断面図

図-3は実施設計図面にある各団地のボーリング柱状図、地業工事の杭長リスト、造成断面図から、一次造成である従前の水田からの住宅地の宅地粗造成の実態を把握し、各団地の標準的な断面図としてまとめたものである。敷地内、20mグリッドで切られた

3) 武里団地: 水田からの一次造成は埼玉県幸手市から砂質土が運搬されて行われた¹¹⁾。実施設計図面の造成断面図では約100cmの盛土が確認できる。「地表は水田であって、団地の中央南北に帯状に砂層があるほか、深さ40数mの砂礫層まできわめて軟弱な粘性土の沖積層となっている」という記録¹²⁾にもあるように、概ね2種類の土質分布がある。地業工事において、5層以上の住棟は45m以上の鋼管杭で支持されている。4層の住棟については、概ね帯状の砂層(中砂)の範囲で立地し、7~8mのコンクリート杭が打設された。また、地盤改良については、水田であった地盤の深さ11mの範囲で改良地盤にカードボードを挿入して粘土・シルト土中の脱水を行い、支持力を増加させるペーパードレーン工法、地下水位を低下させ浮力に相当する荷重を下部土層に作用させるウェルポイント工法、盛土面を気密膜で覆い低圧にして大気圧との圧力差を地盤面に作用させ荷重し土中含水を強制排水する大気圧バキューム工法で軟弱地盤だった場所が締め固められたという。また、別の設計記録¹³⁾には、「昭和22年のカスリーン台風の際の60~70cmの浸水した状況から、全体に約1.0mの盛土が必要とされた。」というように、湛水地帯の状態に対応した盛土が行われた。

4) 草加松原団地: 水田からの一次造成は東京都内の地下鉄工事残滓土砂が運搬されて行われた¹⁴⁾。実施設計図面の造成断面図では約50cmの盛土が確認できる。「地表面下1~2mまでは粘性土、その下に2~5mの細砂層、下にシルト層が40~50m前後みられる。

東京礫層はボーリングでは見当たらない。」という設計記録⁵⁾にもあるように、敷地内において5層以上の住棟が建設可能な沖積層基底である礫層の支持地盤がなく、当時の地盤改良技術の限界もあり、住棟の規模が決定された経緯がある。また、「地盤沈下と経済性の検討の結果、建物はRC4層まで、1棟の長さを制限し、地表面に近い砂層に打止めるコンクリート三角杭による地業を採用」、「地盤条件からテラス型住棟は造成地盤面よりさらに40~60cm程度の転圧盛土を行い、ベタ基礎だけで可能とされた」というように、4層の住棟については、3~4mの深さの砂層(中砂)に対してコンクリート杭が打設された。テラス型の住棟は、島状に宅盤が造成され、ベタ基礎のみで施工された。

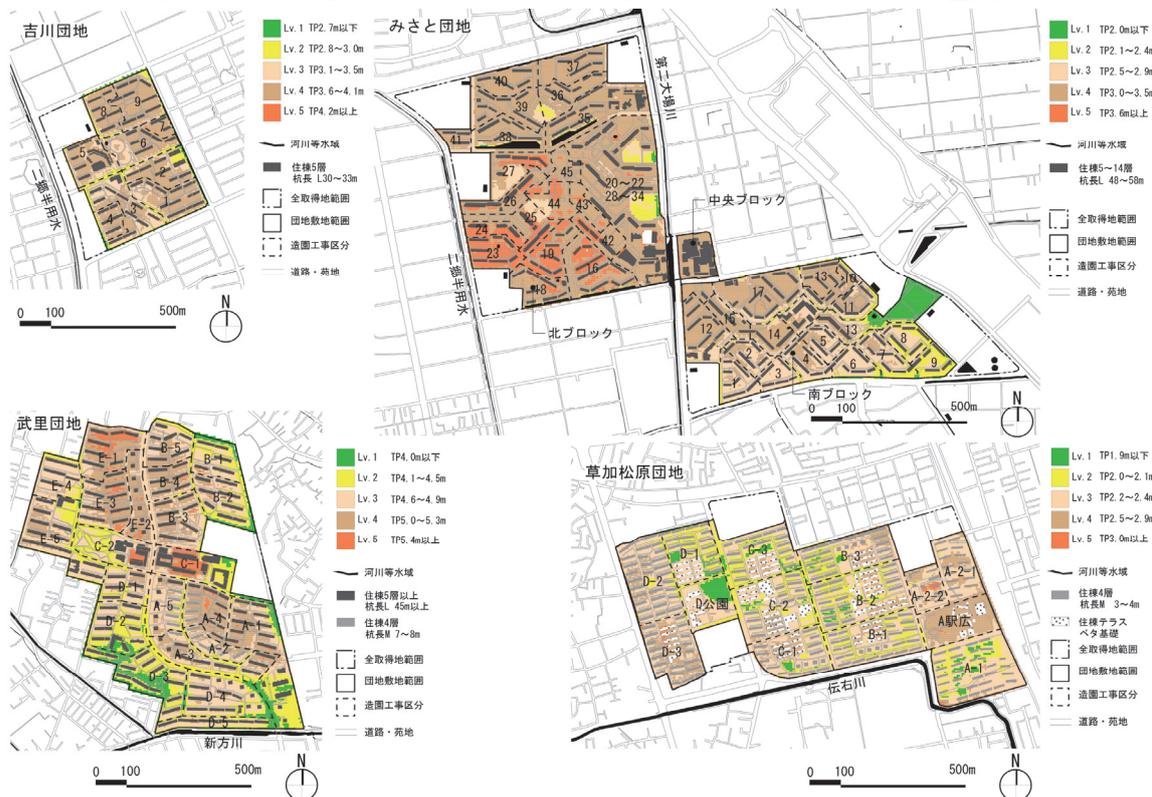
図4 一次~二次造成の土地基盤整備と植栽工事区分図

図4は実施設計図面にある各団地の造成平面図、断面図を2015年現在の基盤地図情報5mDEMから抽出できる20cm単位の等高線と照合し、団地敷地内における一次造成以後の苑地や宅盤造成である二次造成に至る地盤高の地形と基礎タイプと階層別に色分けされた住棟の建ぺいの範囲を重ねたものである。

平面図上の住棟のプロットは図-4にある。ここでは、①5層以上の住棟で杭長が概ねN値50以上の支持地盤に達しているもの(図-4で「杭長L」)、②4層の住棟で杭長が直近の砂層に達しているもの(図-4で「杭長M」)、③テラス型(2層)の住棟で、ベタ基礎で施工されたもの(図-4で「ベタ基礎住棟」)の3種類で分類できることが分かった。全ての調査対象団地の実施設計図面で明確なN値が明示されているわけではないが、みさと団地と吉川団地においてはボーリング柱状図と杭リストを照合して、N値50以上が確保できる支持地盤までの杭工事が明記されていることから判断している。

2) みさと団地: 団地敷地が大きく南北のブロックに分かれ、中間に中央ブロックがある。造園工事区分は全45工区と細分化されている。先行工区の南ブロックは、TP2.0m以下のLv1エリアがあり(造園工事区分-8の北側)、大きく南東の敷地境界に向かって、周辺敷地の擦りつけが行われている。中央を雁行する団地内通路はTP2.1~2.4mのLv2上にある。住棟は街区ごとのTP3.0~3.5mのLv4に島状の宅盤が形成されている。一方、北ブロック、中央ブロックは団地内通路と住棟宅盤の明確な地盤高の違いはなく、南西方面にTP3.6m以上のLv5の範囲が広がる傾向がある。こうした地盤高の変化は北ブロックでは雨水排水系統の流下方向がすべて中央の第二大場川方面に向かっていていること、そして南ブロックにおいては、敷地南側の用水に向かって設定されていることも要因であると考えられる。

3) 武里団地: 団地敷地境界線は凹凸があるが、南北に長いまとまりのある敷地である。造園工事区分は大きくA~Dまでの4区分であるが、各区分内で、概ね街区ごとに細分化されている。TP4.0m以下のLv1が敷地内南側の新方川方面や鉄道敷地側に帯状に広がる。団地内通路(造園工事区分-AとDの境界)や公園(造園工事区分-C-2)はTP4.1~4.5mのLv2にある。住棟は街区のまとまりごとにTP4.6~4.9mのLv3、ならびにTP5.0~5.3mのLv4に島状に宅盤が形成されており、南側に地盤高を下けている傾向がある。これは、雨水排水系統の流下方向が南側の新方川方面に向かって設定されていることも要因であると考えられる。また、TP5.4m以上のLv5の盛土は中心地区(造園工事区分-C-1,2)や敷地北側(造園工事区分-E-1)に広がる傾向がある。敷地北側の盛土については、雨水排水系統の流下方向に合わせた地盤高設定が行われたこと、そ

して、中心地区については高層のセンター施設であり、低層部分の立体的な回遊性が考慮され¹⁶⁾部分的に盛土が行われたことが要因であると考えられる。

宅盤造成後の地盤高にさらに追加された植栽客土等の平均盛土厚と高木の植栽計画において必要な植穴深さの全高木植栽本数の平均を比較することで植栽の際に要求される植穴深さと実際の土地基盤の整備行程で形成された盛土厚の関係を検証した（表-2）。具体的には、各団地において造園工事実施設計図面から確認できる高さ3m以上の高木の種類、形状寸法、数量を造園工事区分毎にリスト化し、形状寸法に対応する植穴深さを算出した¹⁷⁾。比較される盛土厚については、図-4に示される50cm毎の等高線を「道路・広場」（Lv2と3）と「宅盤・苑地」（Lv4と5）の2種類にグループ化し、住棟建築面積を控除した空地におけるそれぞれの面積と盛土厚から、平均盛土厚（cm）を算出した。その上で、「道路・広場」と「宅盤・苑地」の平均盛土厚を足した厚みを「植栽基盤厚」とし、「道路・広場」と「宅盤・苑地」エリア毎に概ね対応する造園工事区分ごとの高木植栽の平均植穴深さを比較した。これにより、森林性の造園樹木にとって適切な基盤がどれほどの深さで確保されているか確認した。尚、この比較において一次造成、二次造成に使用された土質の違いは考慮していない。なぜなら、造成の土質に関係なく、高木植栽の植穴には畑土または半黒土の植栽用客土が用いられているからである。むしろ、植栽基盤の深さにおいて、従前の低湿地・水田の地盤高と同等の表面水位より植穴底がどの程度高いかが森林性の造園樹木の生長のためには重要である。そのため、Lv1より嵩上げされた地盤をすべて「植栽基盤厚」として比較対象として考える。

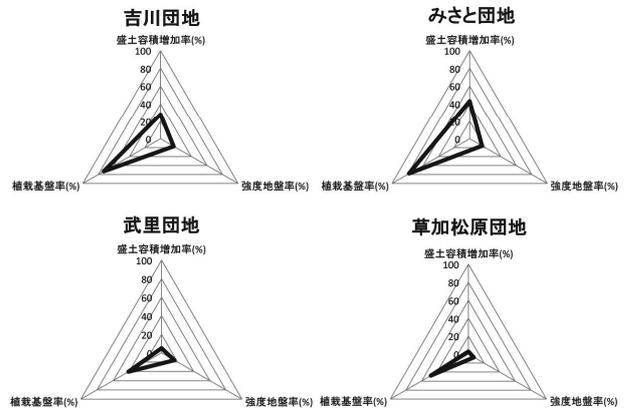
図-5 土地基盤性能レーダーチャート

これまで検証してきた低湿地の住宅団地の一次造成から二次造成に至る土地基盤整備の過程を比較し、傾向を考察するために、以下の3つの指標に基づきレーダーチャートを作成した(図-5)。これらは各住宅団地の土地基盤整備と植栽基盤の性能の検証から得られたデータに基づくため、「土地基盤性能」として比較、評価できるものと考えた。

吉川団地	みさと団地	武里団地	草加松原団地
盛土容積増加率(%)	28	43	5	3
計算式:盛土容積/(団地敷地面積-Lv1面積)*100-100				
強度地盤率(%)	17	16	16	7
計算式:(杭L*1.0+杭M*0.5+ベタ基礎*0.1)/団地敷地面積*100				
植栽基盤率(%)	73	78	41	48
計算式:(「道路・広場」面積*0比率+「宅盤・苑地」面積*1.00)/(団地敷地面積-住棟面積)*100

A:盛土容積増加率:従前の土地利用である水田の地盤高と宅盤造成された盛土容積量を、団地敷地面積から変化のないLv.1面積を控除した面積で割戻された数値から変化割合を求めたもので、図-5の計算式から算出される盛土容積の増加率である。

B:強度地盤率:住棟の基礎工事で1)5層以上の住棟で支持地盤まで到達する杭長を有する,2)4層の住棟で長さ10m以下の杭長を有する,3)テラス型住棟でベタ基礎のみ,の3種類に分け,それぞれの住棟の建ぺいの面積を異なる係数を乗じて得られる数値の団地敷地面積における割合を示す。大深度の埋没谷上に建設された住棟は,沖積層基底地形との対応方法で住棟の規模と宅盤の強度が峻別されるべきものという意味で,係数は1)×1.0,2)×0.5,3)×0.1を設定した。図-5の計算式から算出される。

C:植栽基盤率:表-2の要求植穴深さと盛土厚の比較で得られた「植栽基盤厚」の平面的分布の傾向を把握するために、「道路・広場」範囲面積に表-2で得られる「宅盤・苑地」範囲のLv1と植穴深さの差を1.00とした場合の比率(表-2・D)を乗じた数値と「宅盤・苑地」範囲面積に1.00を乗じた数値の和の団地敷地面積から住棟建築面積を控除した空地における割合である。図-5の計算式から算出される。森林性の造園樹木の植栽基盤では,表-2のDの値はその質の面でも意味があり、「植栽基盤厚」との差の数値から導かれる係数であることから,再現性は保たれる。

吉川団地やみさと団地は,これまでの水田地帯という土地利用の文脈からいえば周辺地域との連担性はほとんどない盛土造成が積極的に行われ,森林性の造園樹木を主な対象とした「造園的植栽基盤」が形成されたことが分かる。草加松原団地や武里団地と比較しても「植栽基盤率」の高さは顕著である。それは,埋没谷
