大津市南小松の絵図に基づく江戸期から明治初期までの土地利用と災害対応

The land-use and Disaster Management of Minamikomatsu from the Edo to Early Meiji Eras Based on Ezu maps from Minamikomatsu, Otsu City, Shiga Prefecture, Japan

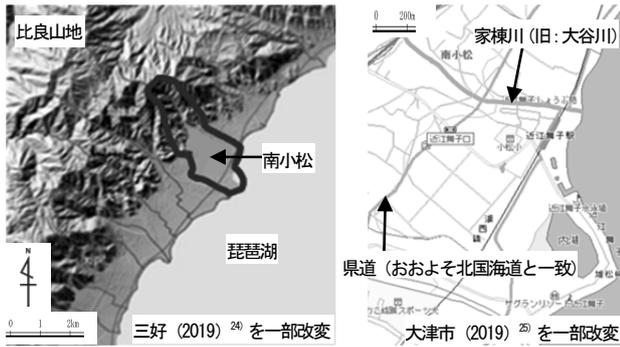
図-1 南小松の位置及び主要な道と河川的位置

今回の研究の対象地は、滋賀県大津市南小松とした。南小松は、図-1 に示す位置にある。比良山麓地域に共通して、西部に比良山地、東部に琵琶湖が広がり、山一里一湖の距離が非常に近いことが特徴である。南小松の2018年10月1日時点での人口は1,819人、世帯数は791であった²³⁾。湖岸は「雄松崎」と呼ばれ、日本の白砂青松100選にも選ばれる美しい砂浜が広がり、夏には水泳場として京阪神地域を中心に多くの観光客が訪れる。また、湖岸には内湖(近江舞子沼)が存在し、現在も希少な植物の生育が確認されている。山地は花崗岩質で、特にJR湖西線近江舞子駅の北側を流れる家棟川の上流の谷(大谷)から石がよく産出する²⁴⁾ことから、近年まで多くの石工が存在し、石産業が盛んであった。

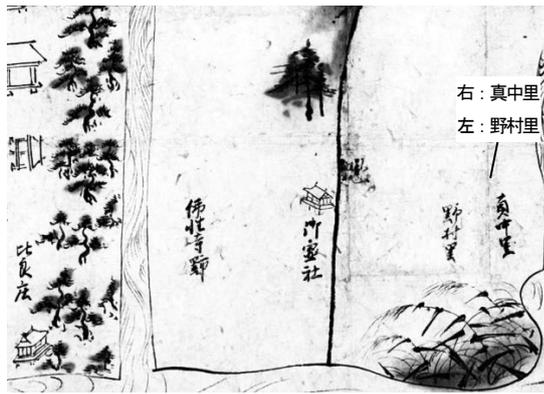
図-2 近江国比良庄絵図
(北比良図一部、志賀町史第2巻 付図2 転載)

まず、南小松が含まれた「比良庄絵図」を基に江戸期以前の景観について述べる。なお、先行研究では、扱われた2点の絵図が大津市北小松の個人、同市北比良の公民館にそれぞれ保管されていたことから、北小松図、北比良図としたため、本稿でも同様にして扱う。2点のうち北比良図の、江戸期から明治初期の南小松村周辺にあたる範囲を図-2に示した。

絵図の図像に関して下坂²⁹⁾が行った分類によると、植生について、絵図が描かれた地域のほとんどに松が分布していたことが分かる。また、現在の近江舞子付近では蓮が分布していたとされているが、水田が扇状地の広がりについて、「ただ近江舞子周辺の低地は、とくに発達していたのであろう。アシが茂ったさまが描かれている」²⁷⁾と述べていることや、現在の同地周辺の植生を考えると、当時もヨシが広がっていたと考えられる。

また、水田は川の記載について「川の両側には林が植えられ、急激な出水に備えられている」²⁷⁾と述べている。確認する記述はないものの、先述の下坂の情報と合わせると、人々が意図的に川沿いに松林をつくり、洪水に対応していたと捉えることができる。

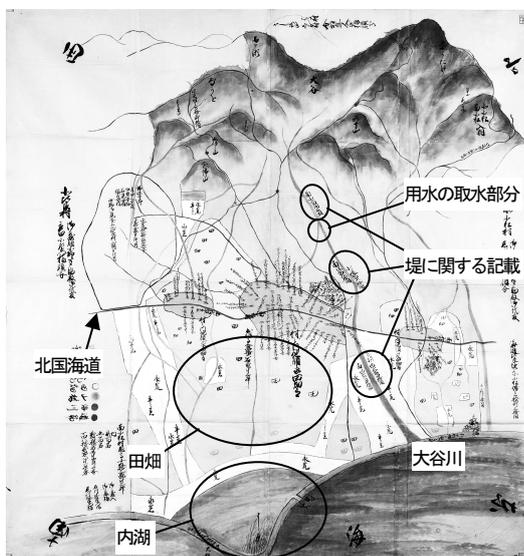
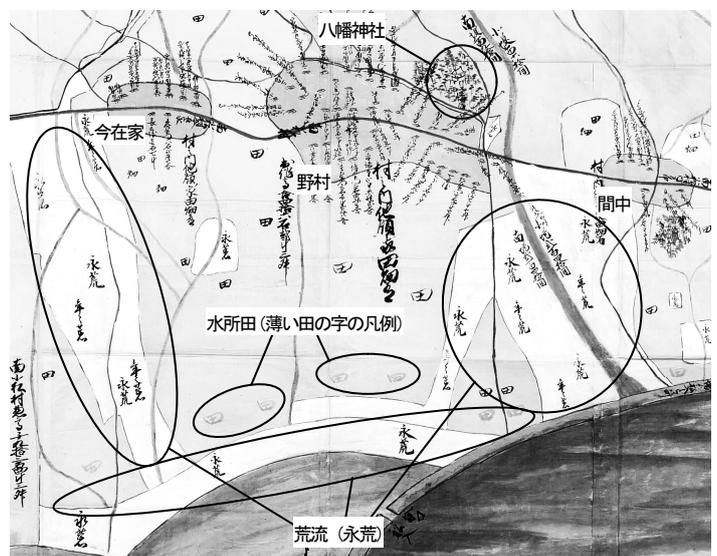
図-3 南小松村絵図(1650年頃作成(推定)、江戸前期)と海道から湖部分の拡大図

図-3から、江戸初期の土地利用について読み取ることができる。まず、絵図中央(南西から北東)を走るのが村のメインストリートである北国海道³⁷⁾である。その海道沿いに3つの集落がある。当時の南小松村は、今在家・野村・間中の3つの集落から構成される村であった。この野村・間中は図-2の野村里・真中里に対応する集落であると考えられ²⁸⁾、古くから残る集落であることが分かる。一方で、今在家は対応する集落が図-2にみられないことから、比較的新しい集落であることが分かる。

次に「田」の文字が田畑を示し、集落周辺から湖へ向かって広がっている。山からは大谷川をはじめとした複数の川が流れ、南東には内湖や湖が広がる。大谷川上流では、川が分けられている様子が描かれており、本流から用水を引いていることが読み取れる。内湖には「よし原」と書かれており、ヨシが繁茂し、人々が生活などに利用していたことが想像できる。さらに、内湖には「船入・艀口」と書かれており、内湖が港や漁業の場として機能していたことが分かる。主に湖岸に広がる、「永荒」の文字が書かれた範囲の「荒流」は、荒地を表している。

一方、山手に目を転じてみると、山林が灰色で示され、山際や仏生寺野(北比良村との入会地)の範囲を墨線で示している。

当時の南小松村の3つの集落のうち、中心の野村の山側には「八幡神社」、北側の間中の湖側には「薬師堂」、そのさらに湖岸際には「八幡神社 御旅所」がある。

図-3は、絵図左右の両隣の村(旧北小松村、旧北比良村)の領主の記載や、左下の旧南小松村の石高及びそれらを分割していた複数の領主の記載を、『志賀町史』³¹⁾記載の南小松村・北小松村・北比良村の領主の変遷と照らし合わせることで1650年頃と推定した。図-5は、絵図左下に「当酉年」と書かれており、さらに内湖岸に記載された1835年に大久保新田が村高に編入されたことや、左側に1852年・1858年に砂入になったことなどの年記を考へて、1861年と推定されている³²⁾。図-6は、比良山麓地域である大物に保管されている「地券取調絵図」の書き手が同じ時期に作成した絵図であることから、1873年と推定した。

江戸初期では図-3を例にとると、白色の凡例で書かれた「荒流」が災害を受けていた土地である。この「荒流」は、絵図中では「永荒」と書かれている。「永荒」とは、災害のため永い間荒廃した田畑、芝地・沼地などのことであり、作物の生産能力がほとんど無いことから、領主から年貢を免除される土地である。本絵図では、永荒は北国海道より東側(湖岸)の川や内湖周辺に広がっていることから、川の下流や湖での洪水や土砂災害があったと考えられる。また、湖岸沿いには薄い田の字の凡例で書かれた「水所田」が広がる。「水所田」とは、冠水被害多発の田を示した言葉であると考えられ³⁹⁾、この凡例からは頻繁に湖の洪水による水害が起っていたことがうかがえる。

図-3を見ると、野村と間中の間を流れる大谷川の川沿いには、上流から「南北百間石堤」、「南堤百九拾間・北堤百六拾間」、「南堤式百四拾間・北堤式百四拾間」と書かれており、石や砂を用いた堤(文書には、石堤と砂堤が存在したと書かれている)が築かれていたことが分かる。さらにこれらの堤は、1881年には26町14間(約2.8km)の長さまで拡大していた³⁴⁾。これは、約200年の間に3倍以上の長さになっていることになる。これらのことから、当時の人々は、川の洪水に対して、石などを用いて堤を築き、拡大することで対応をしていたと考えられる。加えて、野村のすぐ西側には八幡神社があり、堤は南側の方が30間長く作られている。このことから、当時の人々は洪水から集落や田畑だけでなく、鎮守である八幡神社を守ることも意図していたと考えられる。

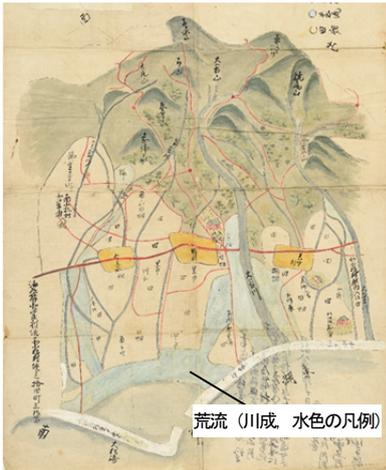
図-4 南小松村絵図
(一部, 1770年作成, 江戸中期)

図-4に示す絵図の裏書からは、領主の命により村の詳細を描いた絵図であることが記され、洪水や土砂災害を受けた田畑を把握するために、領主が作成させたものであると考えられる。

江戸中期に描かれた絵図では、図-3と同様に土地利用に関する色分けの凡例があり、主な土地利用に関する情報を読み取ることができる。江戸初期のものと比較をすると、凡例からみる土地利用に関しては大きくは変化していない。また、内湖周辺の「船入口」や「大松場」の記載から、港や白砂青松の景観が存在していたことが分かる。

江戸中期では図-4を例にみると、水色の凡例で書かれた「荒流」が災害を受けていた土地である。この「荒流」は、裏書の内容を踏まえると、「川成」になった場所であると考えられる。「川成」とは、江戸期の租税法上の言葉であり、洪水のため土砂が流出し、田畑が河原のような荒廃地になった状態のことである。川成になった土地は、再び検地を行ったうえで年貢を免除された。このことから、「荒流」の土地が洪水や土砂災害を受けた土地であることが考えられる。

図-4は図-3が作成されてから約100年が経過しているが、両図の「荒流」の分布を比較すると、大きくは変化していないことが分かる。これらに「永荒」や「川成」といった言葉が用いられていることから、洪水や土砂災害を受けていた場所がほとんど変化していないと捉えることができる。

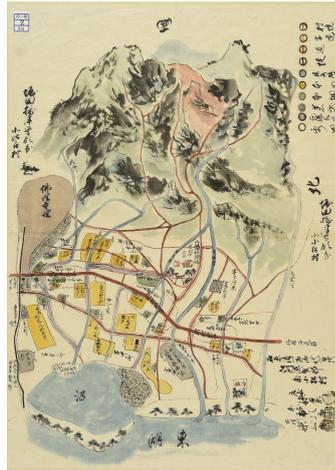
図-5 南小松村絵図 (1860年作成(推定), 江戸後期) と内湖周辺部分の拡大図

図-5に示すように、江戸後期に描かれた絵図は、図-3、4と同様に土地利用に関する色分けの凡例があるほか、幕府領を描くという特性があったことから、田畑などの土地がモザイク状になって記載されている。この時期の特徴として、江戸前期、中期から大きな土地利用の変化はみられないが、内湖の南側(絵図でみた左側)に「大久保新田」が開発され、その北側にカタカナで「ヌマ」と書かれた箇所ができています。

江戸後期では図-5をみると、南側の北比良村との境を示す墨線に沿って「嘉永五子ノ年砂入」、「安政五年砂入」と書かれている。これは、1852年と1858年に砂入になったことを示している。「砂入」とは、洪水で土砂が田畑に流入したものの、復旧可能な状態にある土地のことを指す。このことから、隣村の川である比良川の洪水による被害が南小松村まで及んでいたことが分かる。

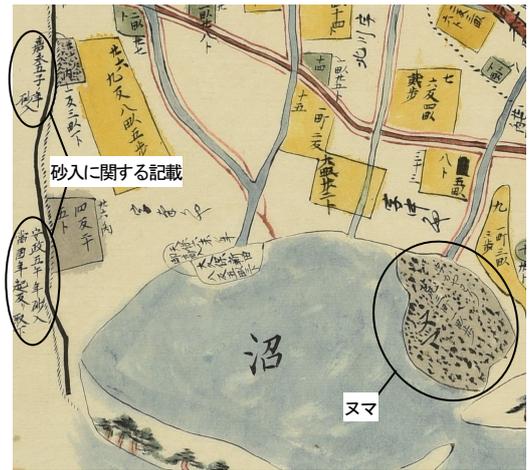
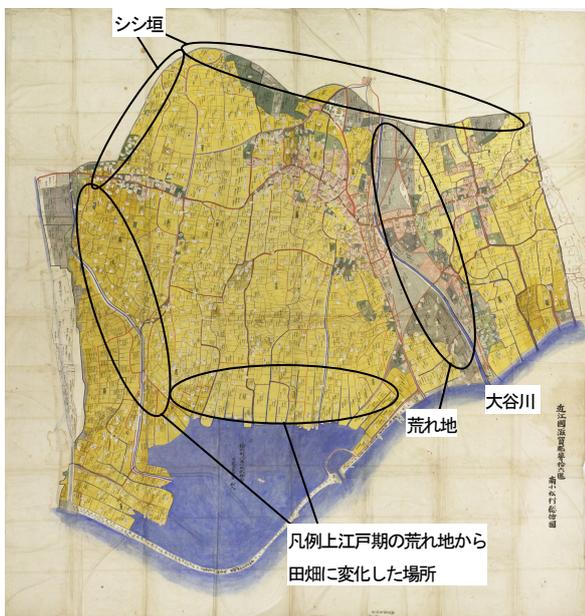
図-6 近江国滋賀郡第拾六区南小松村総絵図
(1873年作成(推定), 明治初期)

図-6に示すように、明治初期の絵図は、図-3~5とは異なり、測量のもとで作成された古地図³⁹⁾である。土地利用に関して、図-3~5のような色分けの凡例の記載は存在しないが、赤色が道、青色が川や湖・内湖、灰色が荒地、黄色が田畑、黒色が山林を表している。江戸期の絵図と比較すると、一部の川沿いと湖岸沿いの荒地が田畑になったことが読み取れる。これは、この絵図が税を徴収する土地を記載しているからである。実際には、これらは多くの税をとることができない田畑に登録されている。琵琶湖の水位が安定したのが瀬田川の浚渫事業による1905年の南郷洗堰の完成以降である³⁹⁾ことから、湖の洪水などによる被害を

頻繁に受け、安定して年貢をとることができなかった田畑であったことがうかがえる。

また、図-6では全ての絵図の中で唯一、シシ垣が描かれている。シシ垣とは、害獣の進入を防ぐ目的で山と農地との間に石や土などで築いた垣のことである。南小松では現在でも一部が残っており、そこから石を用いて作られたことが分かる。シシ垣は山と里の境を隔てるように築かれており、当時の資源利用の一部をうかがうことができる。

明治初期に対応する図-6では、結果の(2)で述べたように、湖岸は水害を受けやすいものの、税を取る土地として扱われている一方で、大谷川の下流は依然として荒地として扱われている。このことから、大谷川の下流は特に洪水や土砂災害が多かった、あるいは被害の大きかった土地であることが考えられる。

また、図-6に描かれていたシシ垣は、獣害だけでなく水害対策として土砂を受け止める機能があったと考えられる⁴⁰⁾。

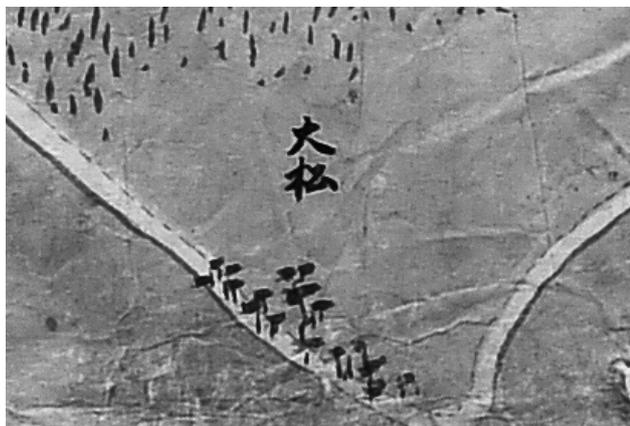
図-7 分類B 山論絵図(一部、1689年作成)

南小松の絵図56点のうち、浜の植生が描かれているものは分類ごとにA:21点、B:3点、C:3点、D:3点、E:0点で計30点であり、約半数を占めていた。その例を図-7として挙げる。特徴として浜に沿って植生図が描かれ、幹と葉を色分けしたものと全て同じ色で塗られているものがある。年代を問わず同じ形式の植生が描かれており、分類に関係なく浜付近に「(字)大松」や「(字)雄松」の記載がある絵図が存在することから、これらの植生図は松を表していると考えられる。

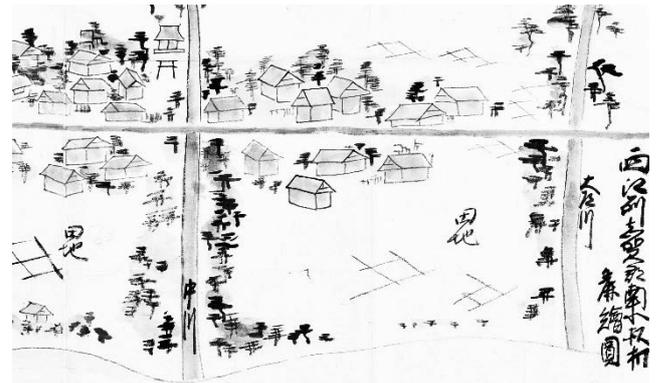
図-8 分類A 西江州志賀郡南小松村絵図(一部、右:大堂川、左:大谷川、1827年作成)

南小松の絵図56点のうち、河川の植生が描かれているものは分類ごとにA:5点、B:2点、C:1点、D:1点、E:0点で計9点であり、浜のものと比較すると数は少なかった。その例を図-8として挙げる。どの分類においても同様の植生図がみられたが、浜のように色分けして塗られたものはなく、全て同じ色で描かれていた。これらが浜の松の植生図と似ていることや、同年代に作成された絵図同士の比較から、これらの植生図は松に近いタイプを表していると考えられる。結果(3)では、河川

沿いは洪水による水害を度々受けていた荒地であったことが分かったが、この結果を合わせて整理すると、荒地地には松に近いタイプの植生が分布していたと考えられる。
