白山国立公園北部の山麓・樹林帯における登山道のササ刈りによる維持管理手法の実践

Action research of management for herbaceous mountain trail of bamboo grass in piedmont and forest zone --a case study of mowing in north part of Hakusan national park--

名称：白山国立公園登山道等施設（北部白山地域）管理業務（石川県）・白山国立公園登山道等施設維持管理業務（環境省）

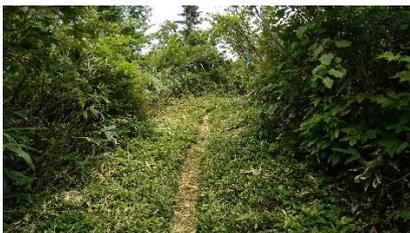
写真-1a (2020年9月撮影)
加賀禅定道 (標高1,600m付近)

写真-1 ササと下草の優占度合いによる差異

実証実験の結果は以下の2ケースに分別される。まず、下草の埋土種子が芽吹いたケースでは想定通りの成果、すなわち下草が繁茂することおよび継続的に刈られることでササ群落が弱体化し、ほとんど刈り払いの必要がない状態に誘導できた (写真-1a)。しかし同時にササ優位の状態からササ以外の在来種が優占となる植生の遷移には、少なくとも7~8年以上かかる (写真-2)。ただし植生遷移中の下草の隙間から伸びるササは通常のササに比べて脆弱で、手でむしることも可能であった。このケースは、登山道の快適性と景観の両立も図れるので、利用者にとっても好ましい状態をもたらしている。

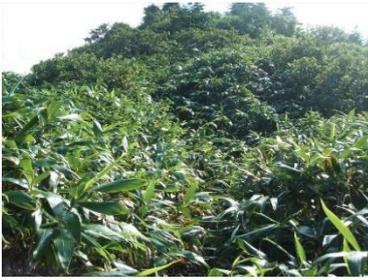
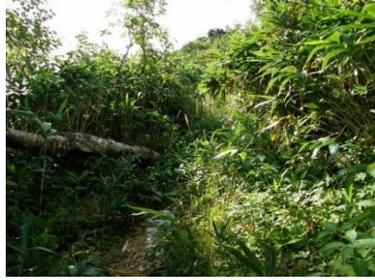
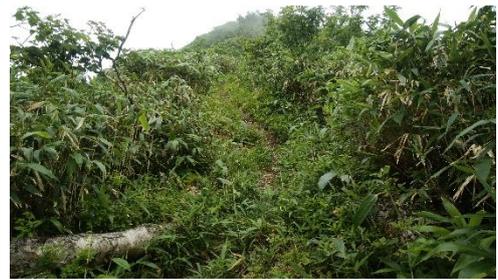
写真-2 加賀禅定道、奥長倉避難小屋付近 (標高 1,700m付近) の変遷 (いずれも刈り払い前)

写真-2a (2006年9月撮影)

写真-2b (2013年9月撮影)

写真-2c (2020年8月撮影)
