(社) 日本造園学会東日本大震災復興支援緊急調査

宮城県仙台市チーム

日本造園学会 東日本大震災復興支援調査 名取市チーム 一次調査 調査報告

震災復興調査報告

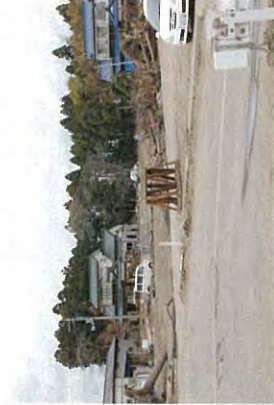
若林区二本地区のイグネ：海岸から約1.7km

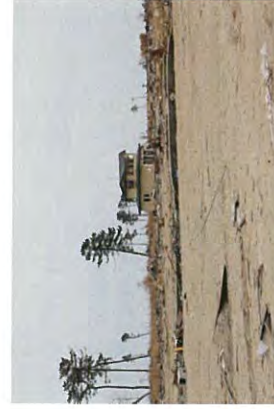
若林区藤崎地区：海岸から約800m

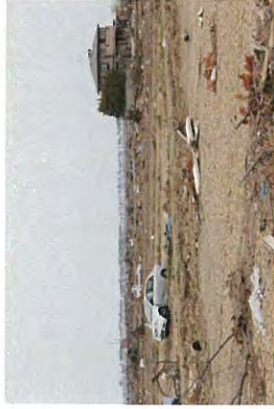
若林区二本地区の水田：海岸から約2.0km

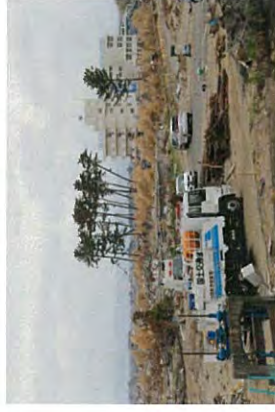
住民が避難した荒浜小学校：海岸から約800m

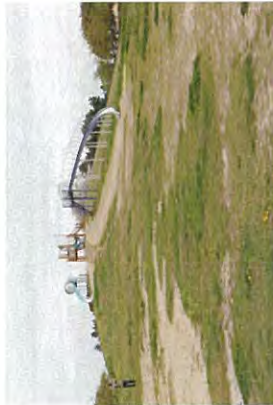
標高15.8mの丘：海岸から約500m

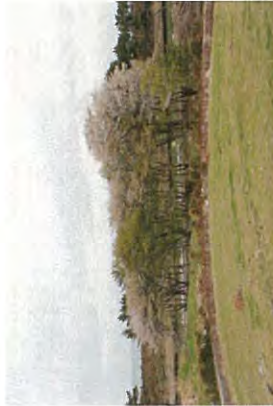
冒険広場の先端部：海岸から約300m

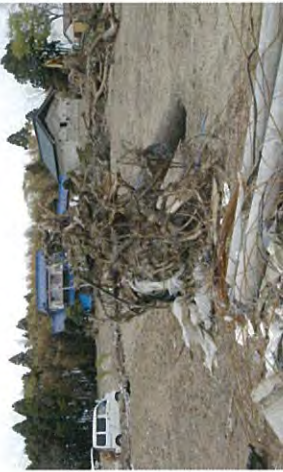
被災状況は松林帯全域で概ね似かよっており、比較的細い松は、根本近くで幹折れにより倒木している。調査日時点では、海岸公園冒険広場南部で一面同一方向になり倒されたマツが確認された。津波に耐えた松は、ほとんどがクロマツの大径木であり、同様に大ききものであってもアカマツは根こそぎ流され、住宅等にぶつかり破壊の助長要因となった様子が、内陸部に点々と残されたアカマツの流木から想像される。

根こそぎ流出したアカマツの大径木
(2011.5.6 山王集落)

- 津波防備効果
 - ・松林帯により破壊を免れた集落など、松林帯が津波を和らげたことを明確に確認できるものは観察できない。しかし、松林帯が津波の流速を抑えたであろうことは推測できる。仙台市以南の地域の松林の被災状況等と比較検討を行うことが必要である。
 - ・一方、流木化したマツが破壊兵器のような状況を呈したと想像される。映像記録での確認が必要である。
- 松林帯の再生
 - ・この松林帯は伊達正宗の時代から400年に渡る歴史を持ち、防潮林、飛砂防止林として機能し、後背地の稲作地を保護してきた。貞山堀と一体となって形成するその景観は、文化的な景観として、郷土の景観として、稲作の継続とともに再生されるべきものである。
 - ・倒木地帯では、一部水没する地域がみられるが、概ね砂浜としての環境となっており、倒木の有効活用を含めた松林帯の再生方法の提案が望まれる。

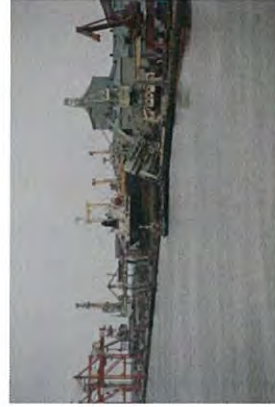
陸地に乗り上げられたタンカー

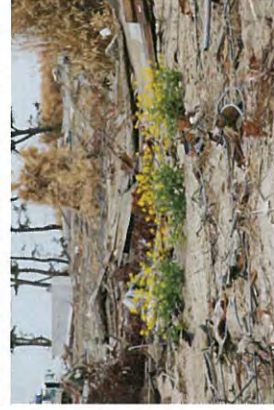
藤崎地区の菜の花：海岸から約700m

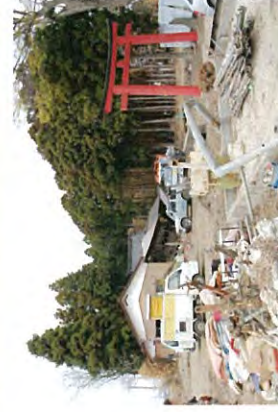
二本地区のイグネ：海岸から約1.8km

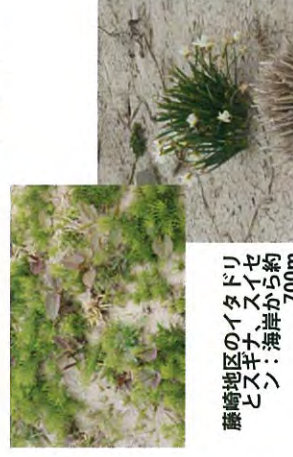
藤崎地区のイタドリ
とスギナ、スイセン：
海岸から約700m

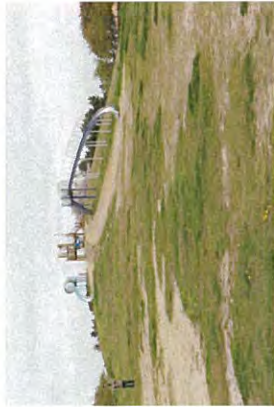
海岸公園冒険広場の丘：海岸から約400m

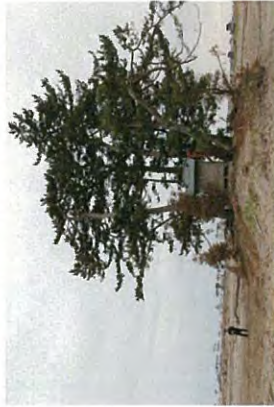
荒浜の狐崎神社(微高地)：海岸から約1.2km

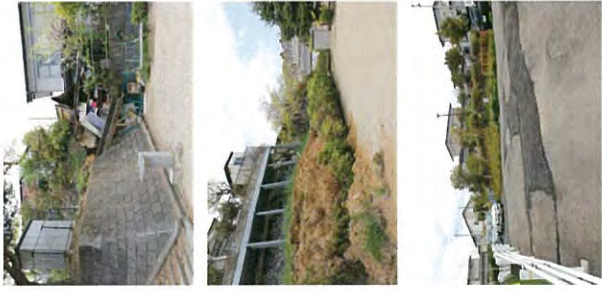
■ 太白区緑ヶ丘：1957年から造成開始、1978年の宮城県沖地震でも地表変動確認

図2 盛土・切土分布図と調査地の重ね合わせ。黒丸：地表や路面・擁壁の変動あるいはブロック層等の傾斜が見られた地点。星印はそのような変動や傾斜が見られなかった地点。背景図には国土院の基礎地図情報 2500 を利用。

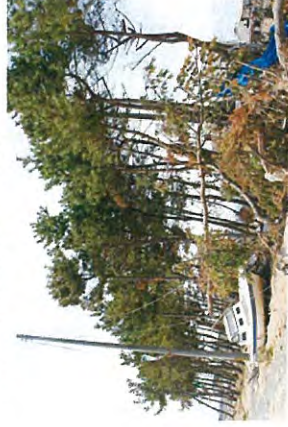
瓦礫の貯留場所は市内に3箇所(閑上地区置き場)

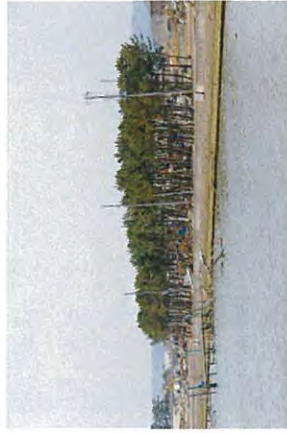
閑上地区の広浦沿いに植栽された松林の残存状況

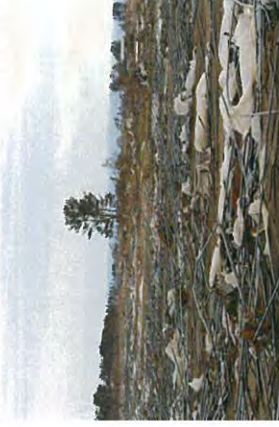
⑤海岸部施設園芸栽培被害：
メロン生産地域のビニール温室栽培

砂防林背後のビニール温室も壊滅的被害

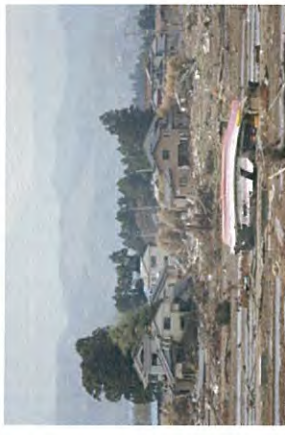
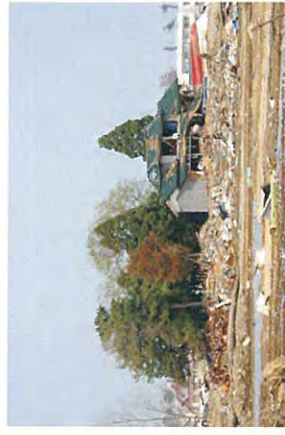
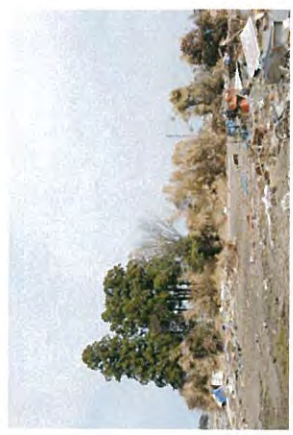
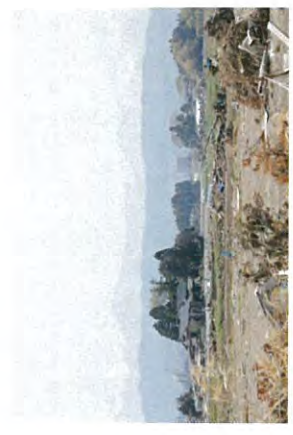
⑨屋敷林被害

屋敷林の多くは原形をとどめていたが、タケやササ類の葉枯れが顕著だった

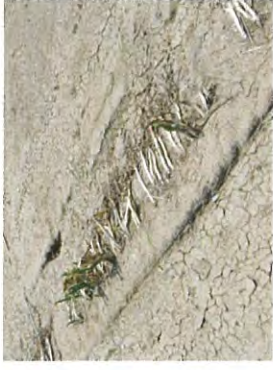
津波被害後 ネギが頭を出していた。

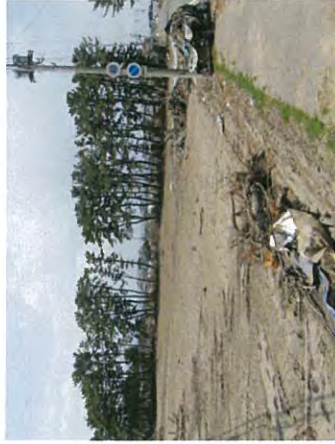
防風保安林は一部消失していたが、ほとんどは残存

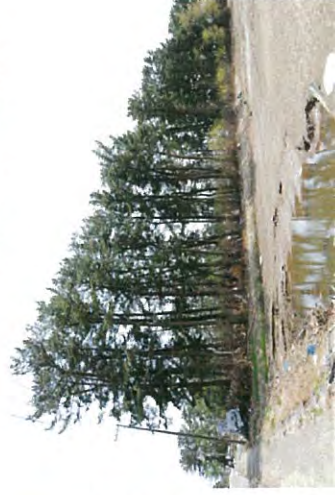
防風林の間で行われていた施設栽培は壊滅的被害

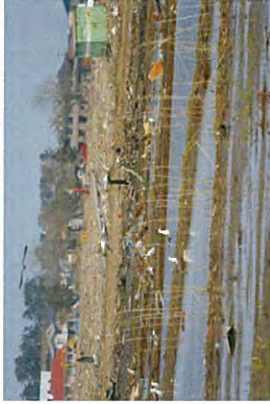
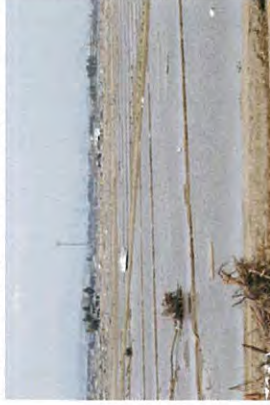
⑩水田被害 I :

仙台東部道路海岸側の被害(海水滞留地区を含む):

地盤沈下した水田は排水されず湿地状態だった

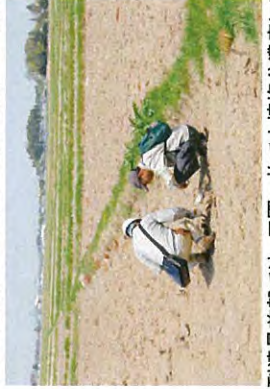
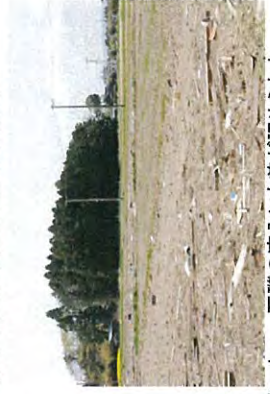
⑪水田被害 II :

仙台東部道路内陸側の被害(津波到達最前部)

津波到達最前部では、田圃一枚で土壌塩分濃度に差があった 瓦礫の流入にも差が認められた

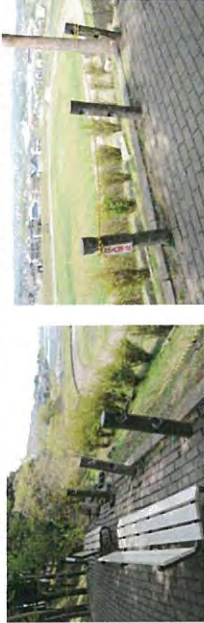
管理棟の周りの舗装に被害有り

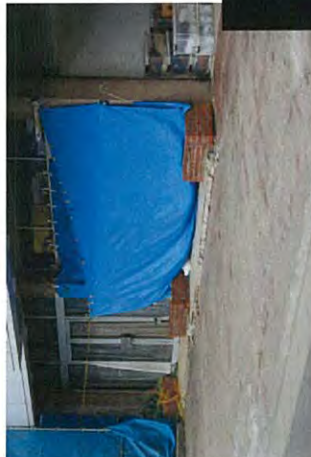
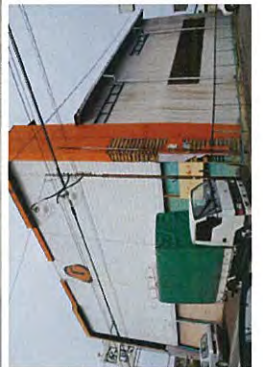
⑮旧市街地の被害：
陸羽街道（奥州街道）沿い旧市街地の地震被害

古い住宅や店舗に建物被害が目立った

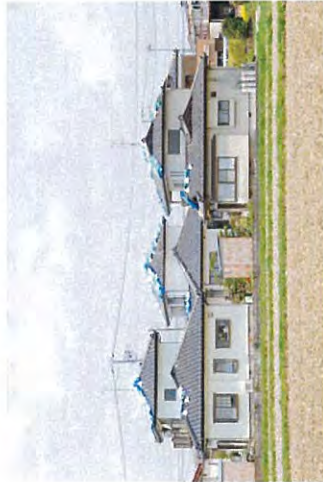
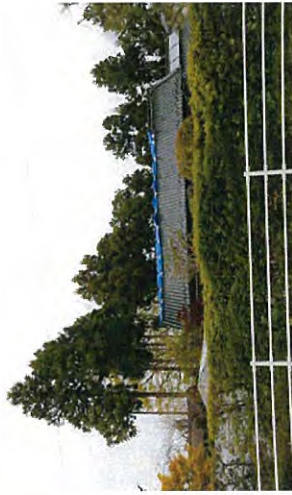
⑯田園部の地震被害：
旧市街以外の田園地域の建物被害

住宅地の被害では、瓦屋根の被害が特に目立った

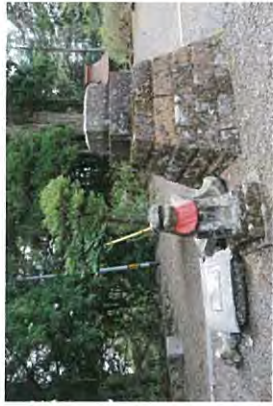
熊野本宮の被害

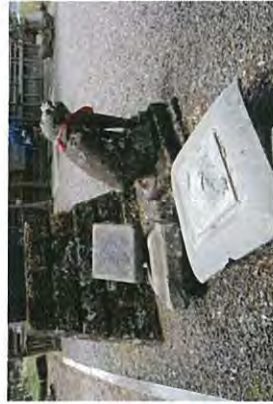
熊野那智神社の被害

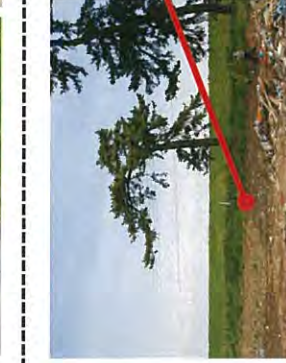
あんどん松が生育する名取川の堤防は、内陸側でも津波を堰き止める機能を果たした津波の到達地点の上下で土手の草本植物の枯損状況に大きな差があった

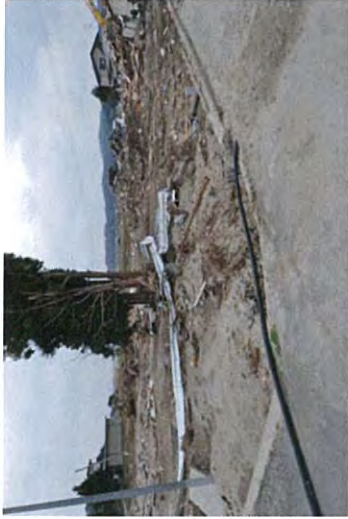
5 土石流に耐えた屋敷林、がれき撤去

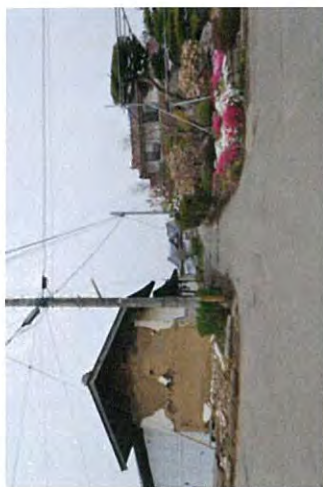
10 被災した土蔵、家屋の
 屋根

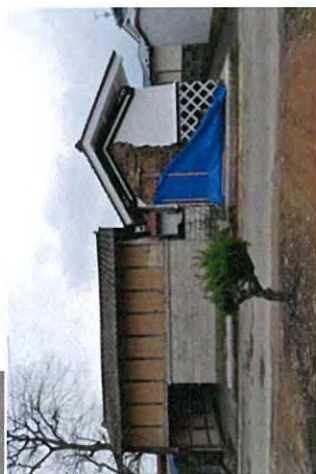
11 被災した土蔵

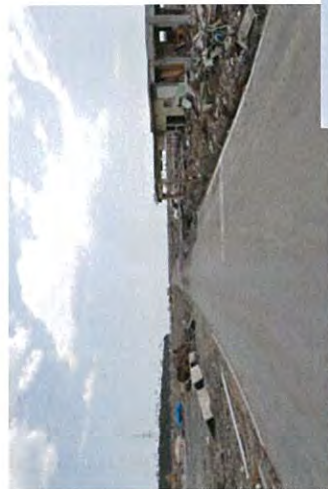
1 全建物が流失・全壊。
左高台の緑は東北電力グリ
ーンパーク

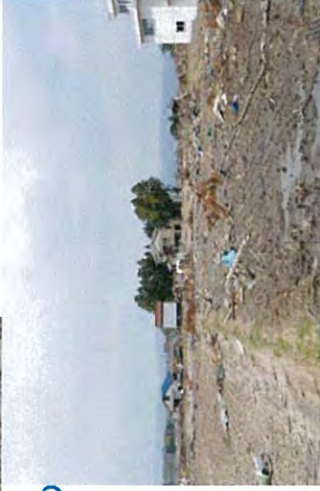
7 家屋流失を防いだ屋敷林

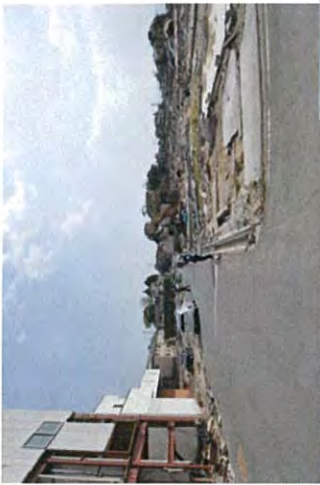
10 低地部の建物はほぼ壊滅

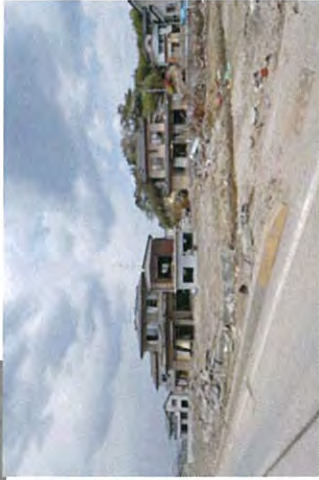
11 少し高台にある家屋は倒壊・流失を免れている

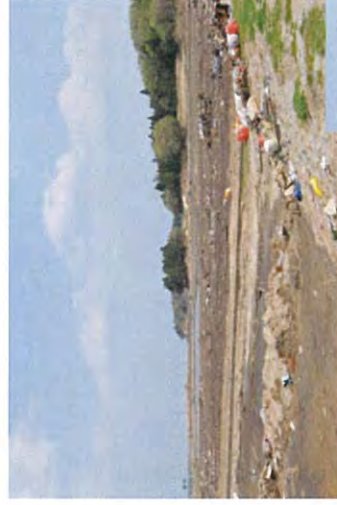
14 磯浜漁港付近の流失した建物のがれきが散乱

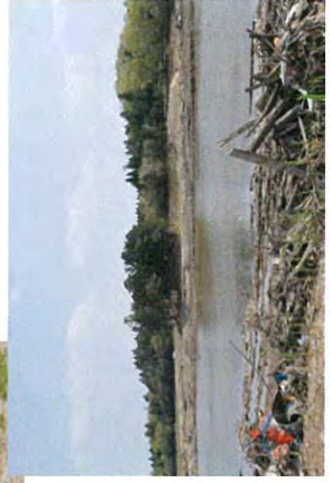
15 「磯の水神社」の常緑広葉樹林が残存

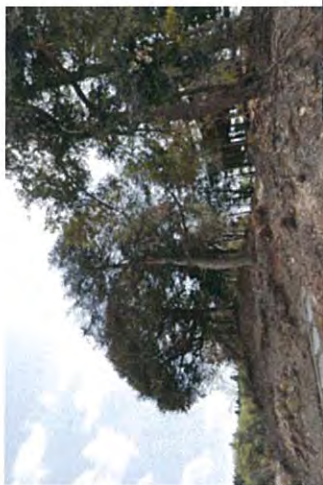
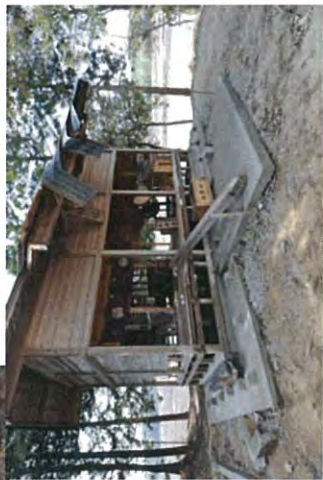
16 「磯の水神社」の常緑
広葉樹林

17 神社は浸水したが流失
を免れている

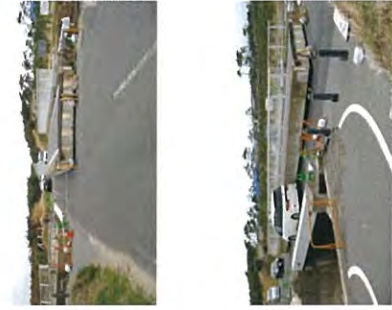
- ◆河川が津波の流入経路になったことで、河川周辺部に大きな被害が見受けられた
- ◆砂丘・大規模防災林の津波被害緩和効果が見受けられた

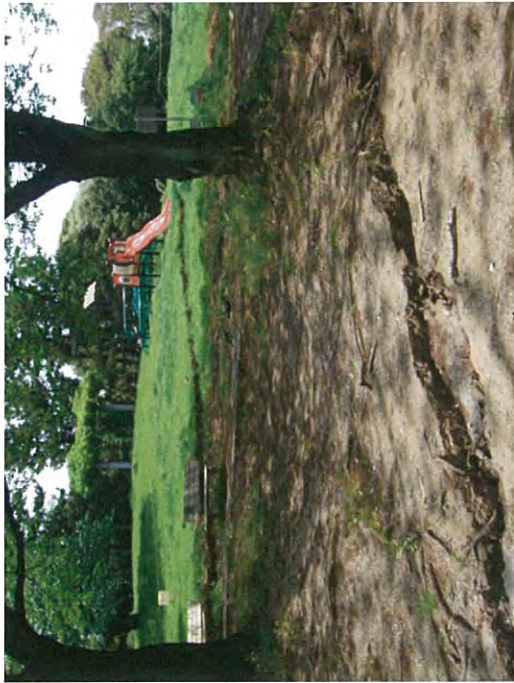
墓地公園では墓地エリアの被害はなかった。新規の墓地エリアについて断層や噴砂が認められた。新規の芝生地整備エリアでは芝の根茎が伸張していないため液状化に対しては弱かったのかもかもしれない。

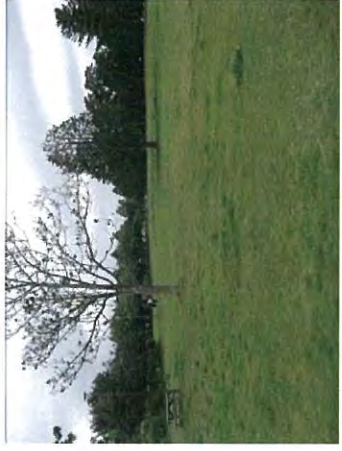
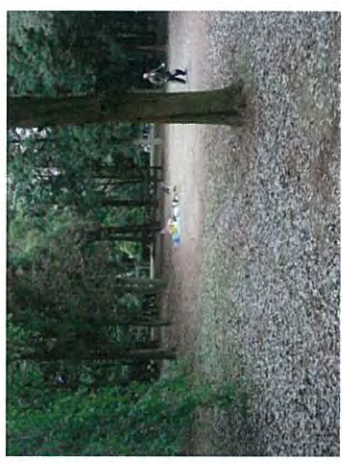
我孫子市では、ほぼ全面芝生の公園が多く、インターロッキングやアスファルト舗装は少ない。避難場所として有効であると推測される

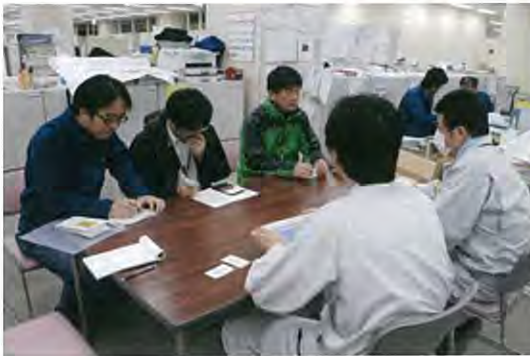
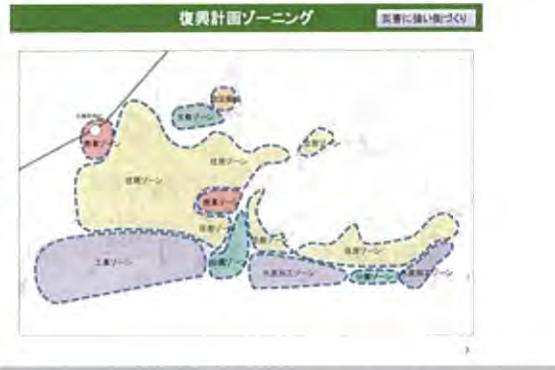
- ①南浜地区を非居住地に...元1種住居被害大、北上川左右岸堤防の補修も一体で行う
→震災復興のシンボルゾーン<公園>として整備
- ②複数列の堤防建設、工業地域をより内陸側に拡幅
- ③半島部漁村は小規模な高台居住へ
- ④自然エネルギー利用、⑤LRT導入、⑥幼老共存

左:石巻市ヒアリング、右:石巻市復興計画ゾーニング

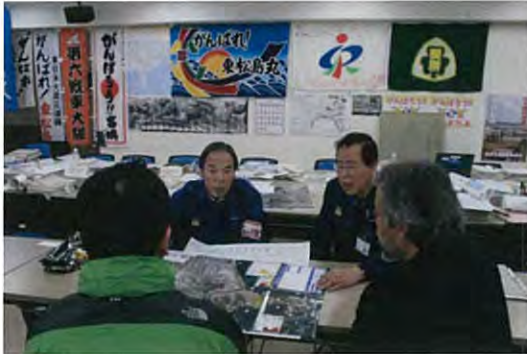
- ①「集落移転」をすでに経験済。自衛隊滑走路騒音による集落移転→大曲集落西、成瀬川東
- ②「集落移転」希望の意思決定。年間地域総会のシーズンで移転希望の決を取ることができた
- ・移転希望集落:大曲(定川右岸破堤箇所)、立沼(中央部)、浜市(鳴瀬川左岸破堤箇所)
- ・半島部:室浜、大浜、月浜の3集落は高台移転を希望(縄文遺跡のある里浜は定住希望)
- ・区画整理で移転集落を受け入れ可能と表明したまち2箇所、組合でなく公共施行で迅速に行う

左：東松島市へのヒアリング、右上：航空自衛隊松島基地の位置と滑走路上の移転済集落、本震災で移転を希望する集落、右下：野蒜地区、宮戸島と移転希望集落
