日本造園学会 東日本大震災復興支援調査
名取市于一ム 一次調査 調査報告

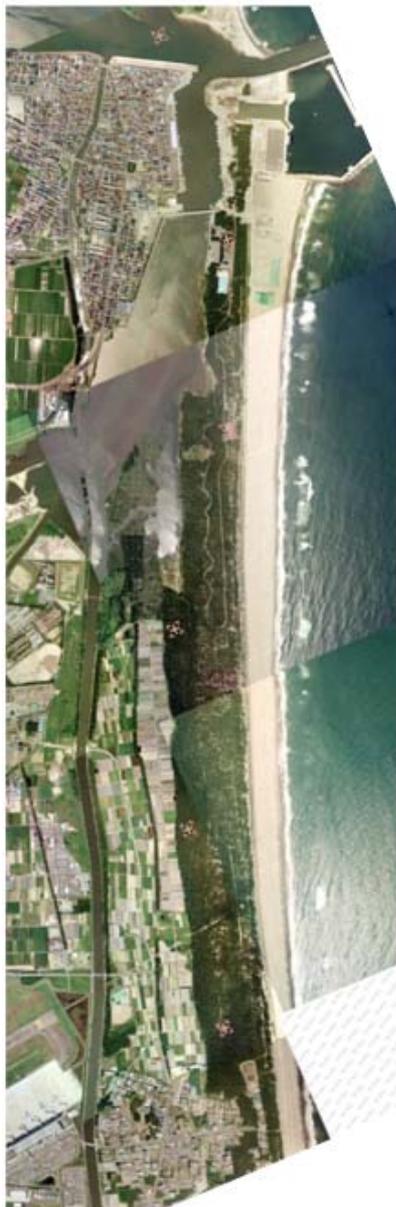
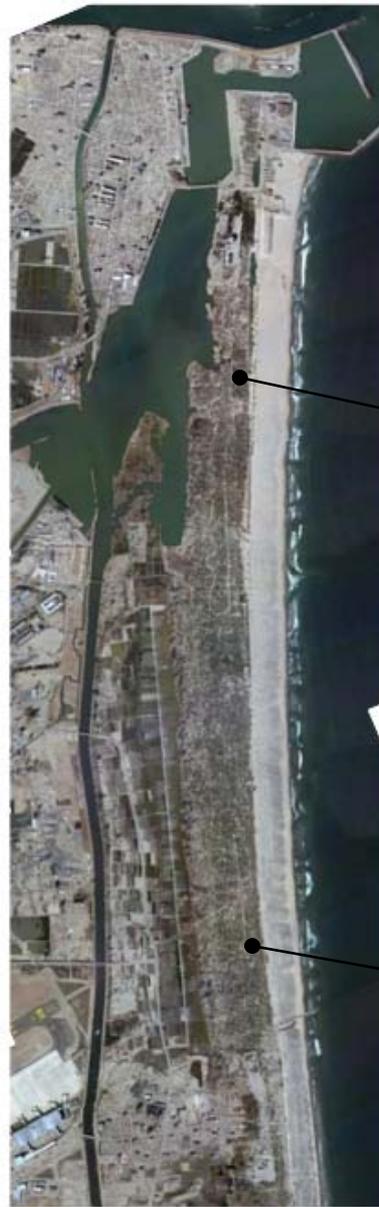
③砂防林被害：沿岸部（閑上地区・北釜地区）

海岸部の構造の相違により砂防林の被害に差があった

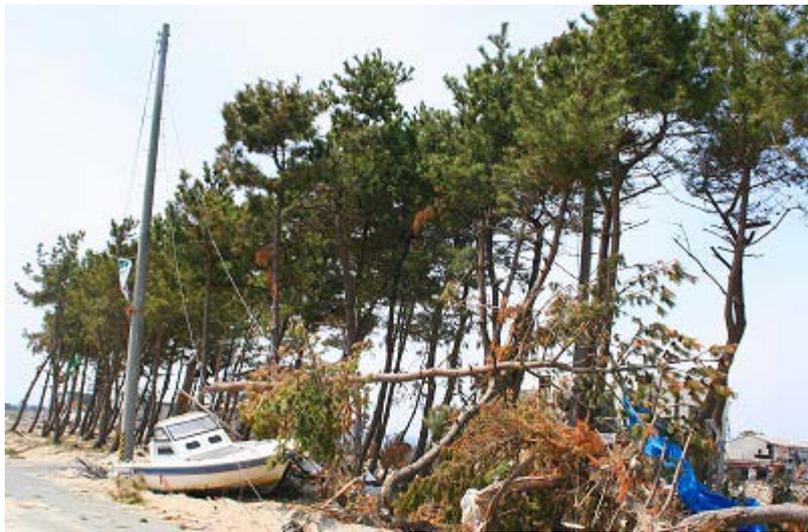
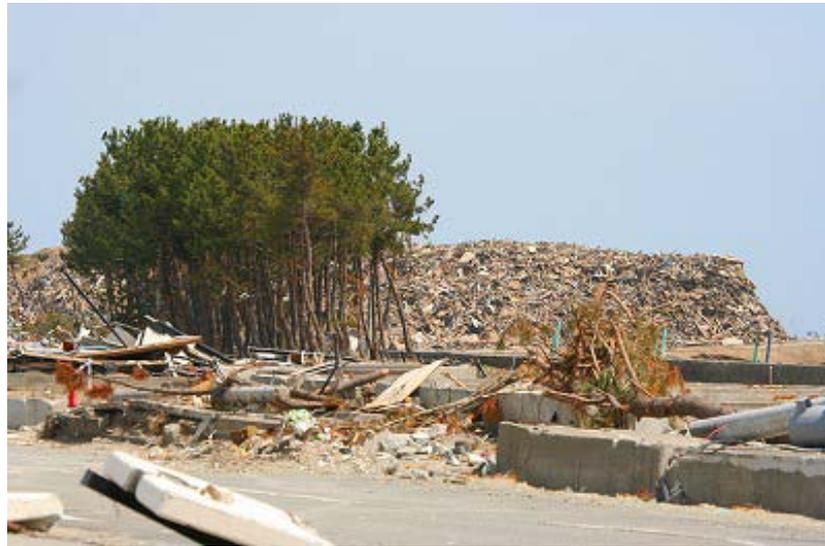
③砂防林被害：沿岸部（閑上地区）

瓦礫の貯留場所は市内に3箇所（閑上地区置き場）

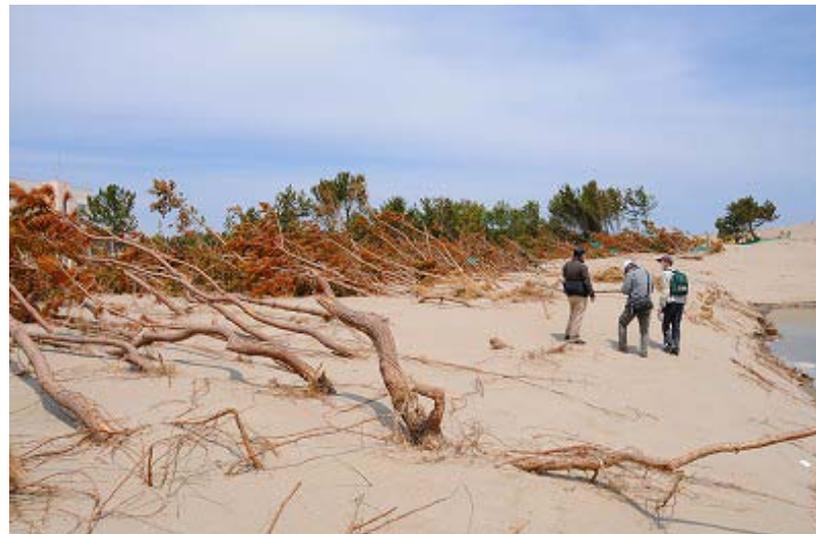
④海岸防潮堤被害：沿岸部(上：関上地区 下：北釜地区)

砂山背後に残った砂防林

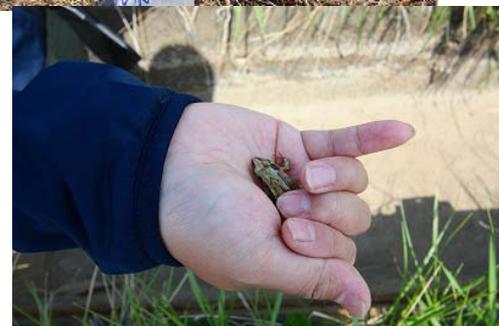
田圃E付近の側溝でアカガエルを確認

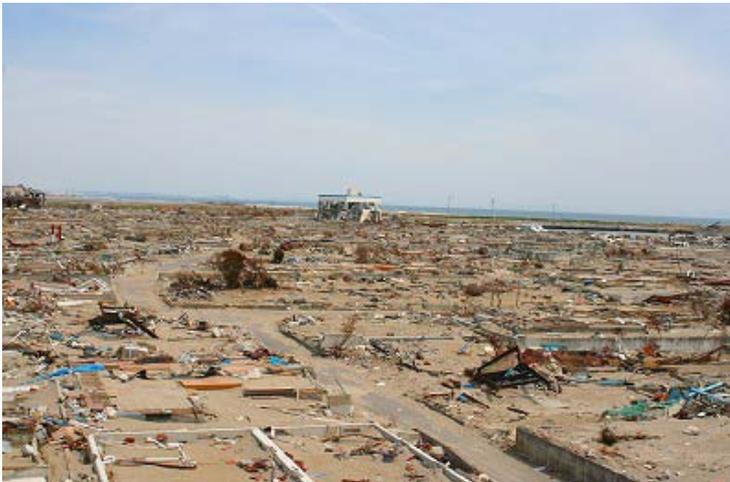
閑上3丁目から海岸部を望む

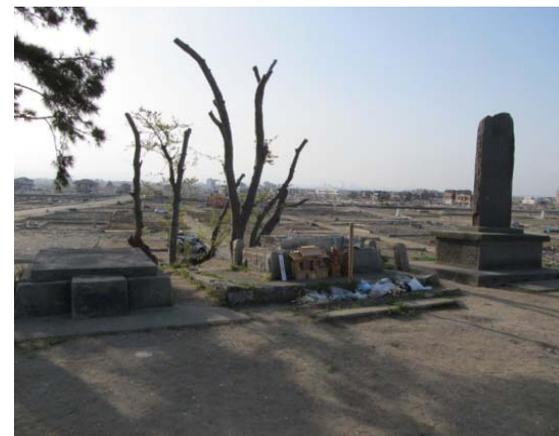
被災前後の日和山上部
上:被災直後 下調査時

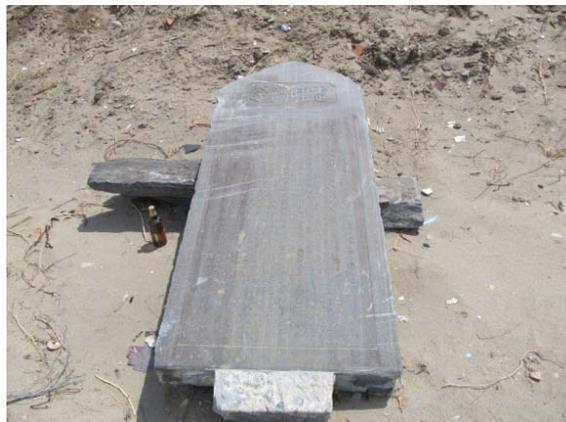
神社より流さ出された記念碑

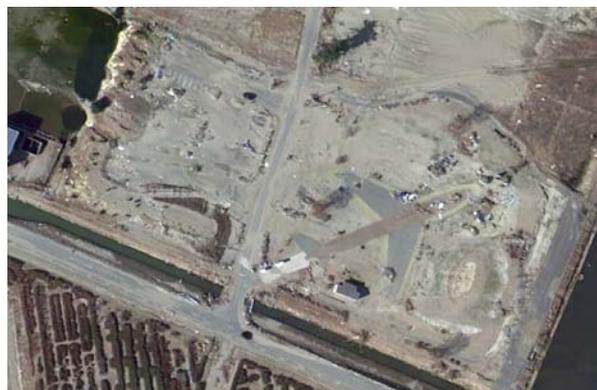
⑬公園緑地被害Ⅱ： 臨空第1・2・3公園被害

ジャンボジェットの形を等スケールで
再現した広場はそのまま残っていた

インターロッキングがモルタルで固定されていたため

遊具は損壊／損壊した遊具でも子どもたちは利用していた。
大径木は残存／トイレは体躯には大きな損壊はなかった。

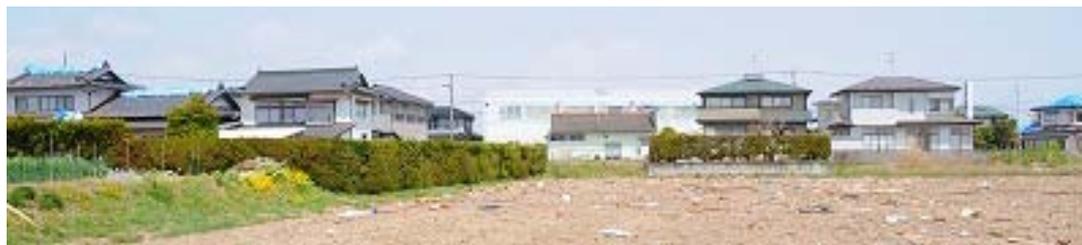
⑩田園部の地震被害： 旧市街以外の田園地域の建物被害

住宅地の被害では、瓦屋根の被害が特に目立った

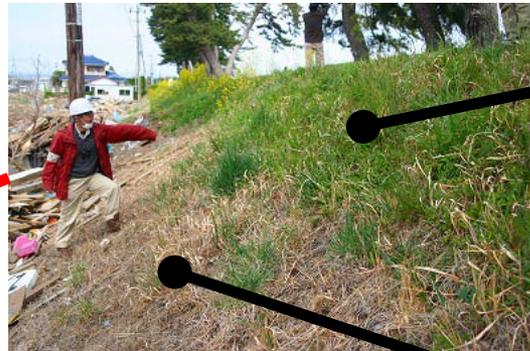
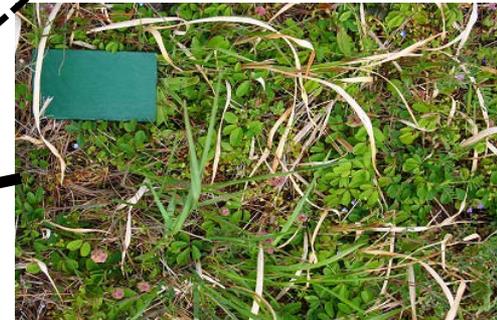
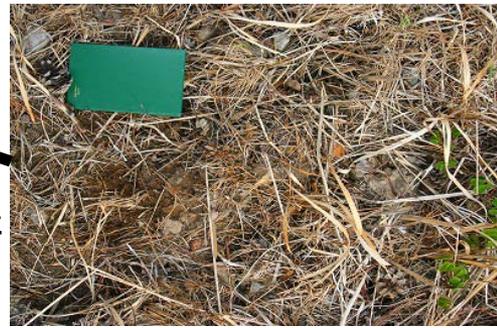
⑰文化財被害：

あんどん松が生育する名取川の堤防は、内陸側でも津波を堰き止める機能を果たした
津波の到達地点の上下で土手の草本植物の枯損状況に大きな差があった
